Tilstandsrapport

Rekkehus

Kvernberget 7 F, 6800 FØRDE

Rapportdato: 26.03.2024

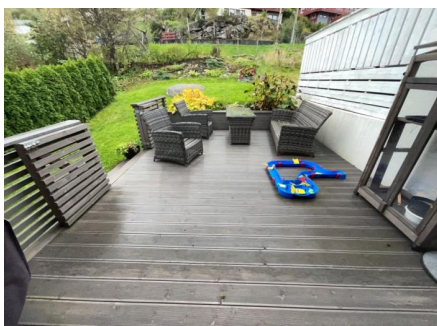
TG 1 Balkonger, terrasser og rom under balkonger

Fra stuen er det tilkomst til veranda i trekonstruksjon på 21 m² med royalimpregnerte terrassebord på bjelker i trevirke og rekkverk i beiset trevirke. Det er port i rekkverket og trapp av Royalimpregnerte terrassebord. Mot terreng er det bygd en blomsterkasse av Royalimpregnerte terrassebord. Ved utgang fra stuen er det overbygg på 4,6 m².

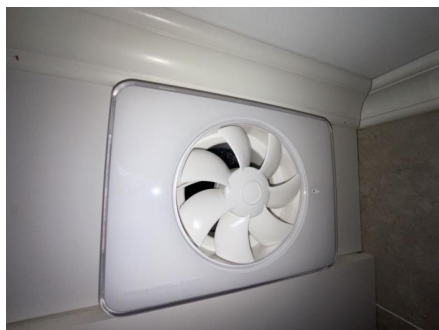
UNDERETASJE > VASKEROM

TGIU Tilliggende konstruksjoner våtrom

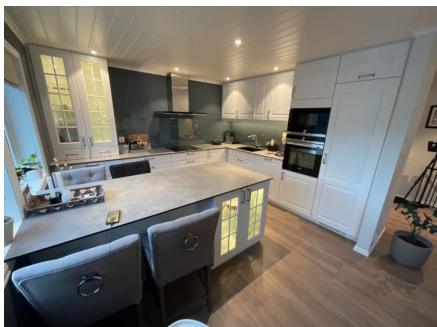
1. ETASJE > STUE/KJØKKEN M/TRAPP

TG 1 Avtrekk

Det er kjøkkenventilator med avtrekk ut.

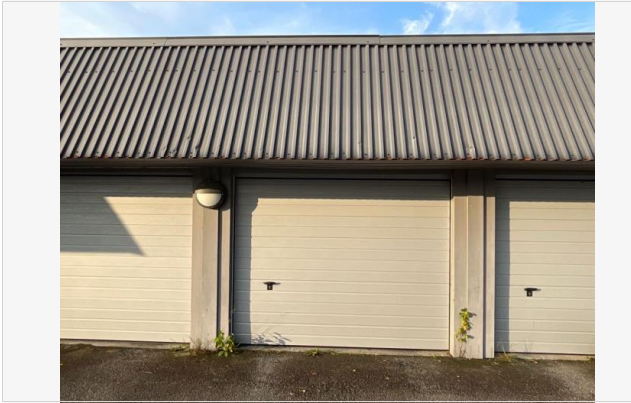
Garasje

Noe fukt i bunnramme for garasjeporten.

Noe rust på enden av tatekkingen.
