Tilstandsrapport

📍 Strandavegen 48, 6905 FLORØ

Befaringsdato: 16.02.2024

½ PART AV EN TOMANNSBOLIG

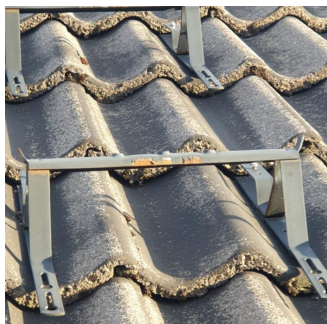
Noe rustdannelse på takstige.

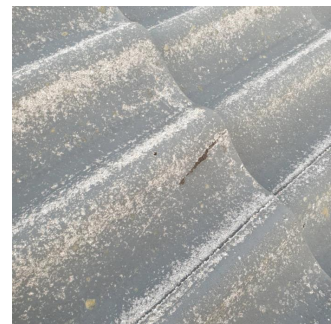
Avvik på 1 stk. takstein. Generelt noe værslitasje på takstein. Noe mosevekst på enkelte takstein.

1 stk. takstein på nordlig side har antydning til sprekk og mosevekst. Ny eier må forvente å skifte ut taksteinen.

Takstein med sprekk må påregnes utskiftet.

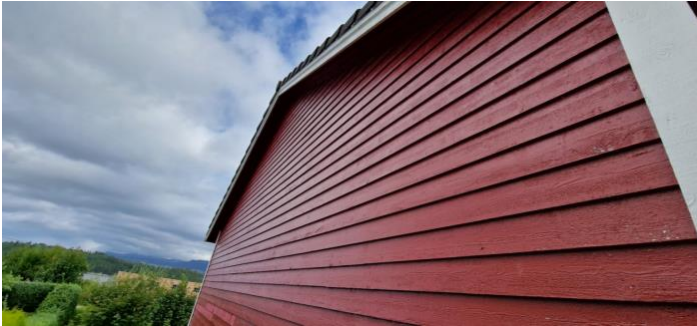
Utskifta bord pga. tidligere påvist råte, borda ble males i 2022 iht. tidligere eier.

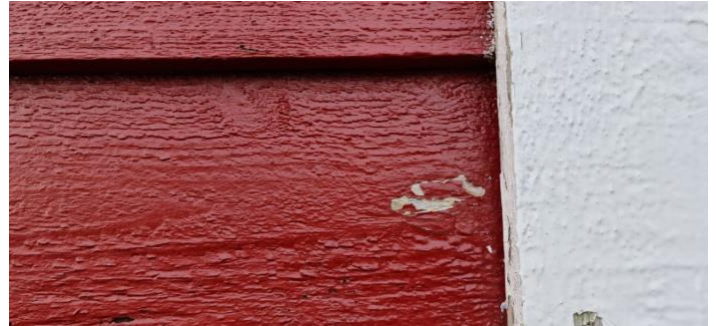
Nært foto av maling som flasser.

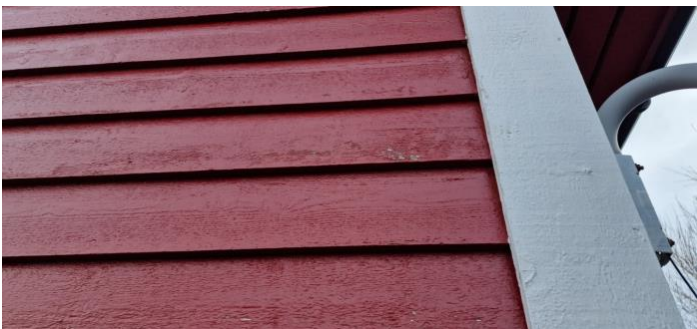
Område med litt maling som flasser, område er over inngangspartiet.

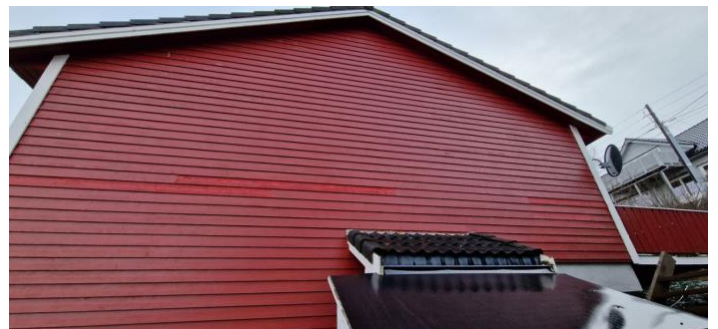
Utskifta bord er overmalt.

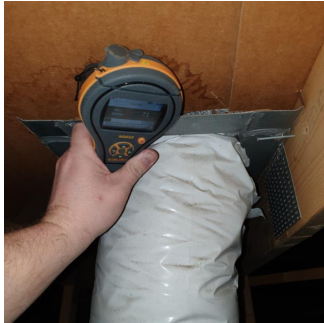
Foto fra tidligere befaring: Fuktsøk ved ventil gjennomgang på kaldtloft hadde fuktmerker. Det er ikke påvist forhøyede verdier på befaringsstidspunktet.

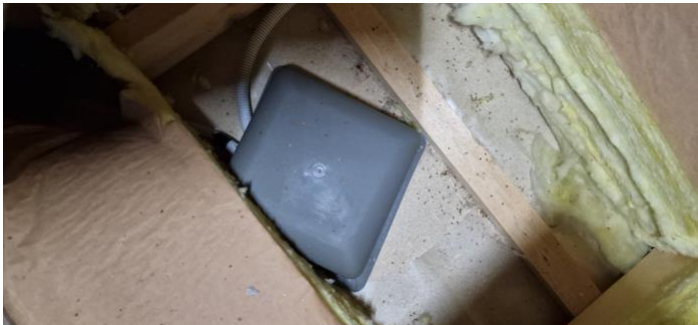
- Det er påvist fuktskjolder/skader i takkonstruksjonen.
- Det er påvist avvik rundt gjennomføringer i takflaten.
- Det er fra loft/kryploft påvist indikasjoner på at det er punktering av dampsperre, som medfører svekket effekt av dampsperrfunksjonen.

Dampsperrer er brutt ved montering av spotter i taket til stua.

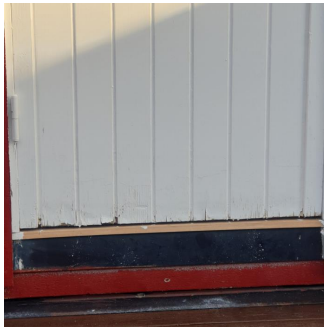
- Det er påvist dør(er) med fukt/råteskader.
- Karmene i dører er værslitte utvendig og det er sprekker i trevirket.

Råte/svulming nederst ved terrassedøra mot sør.

- Lokal utbedring/utskifting av fukt/råteskadet treverk.
- Døren(e) står foran utskiftning.
- Det må foretas lokal utbedring.
- Det må påregnes noe vedlikehold og at enkelte dører må skiftes ut.

Utskifting av ytterdør og terrassedør nærmer seg og ny eier må påregne å legge dette inn i en vedlikeholdsplan.

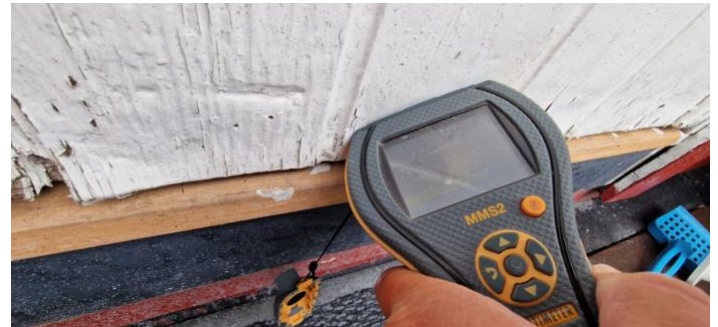
19,5% - Høyere fuktmåling en ønsket. Påregn til

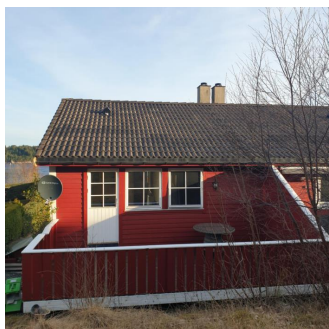
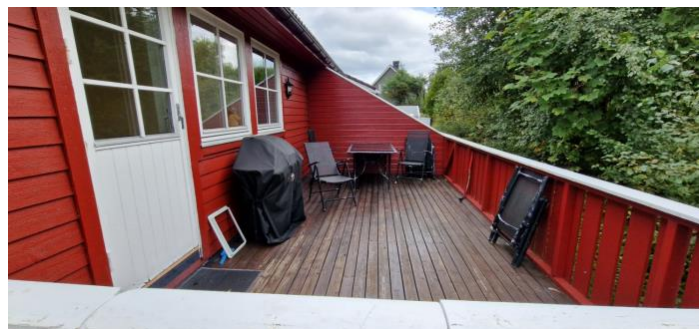
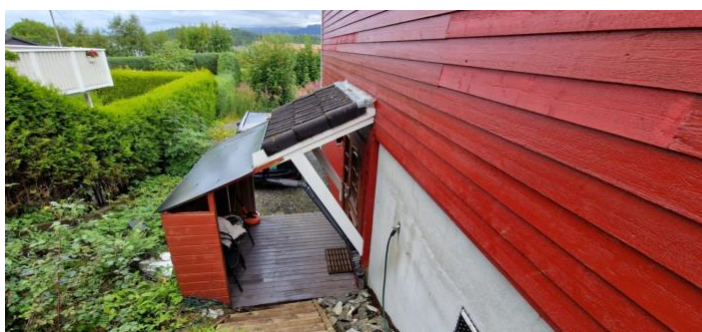
Gjennomgang videre til utvendig trapp er noe smalt

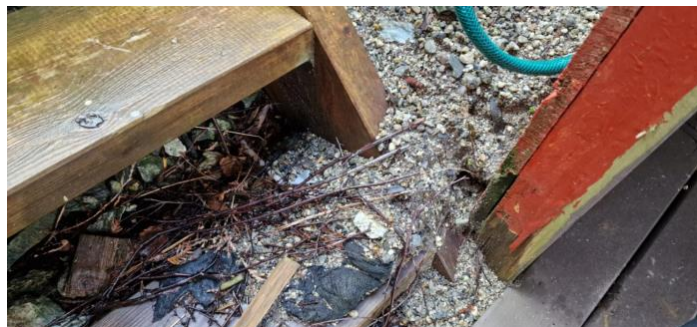
Det ligger noe fyllmasse/jordmasser langs utvendig trapp. Det er anbefalt å få dette fjernet.

- Rekkverk må monteres for å lukke avviket.

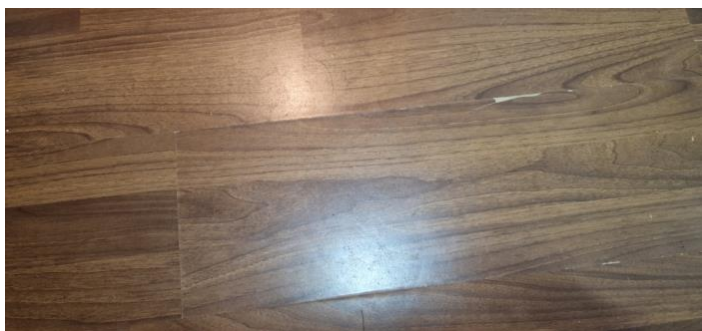
Små merker og svulming på laminatgulv.

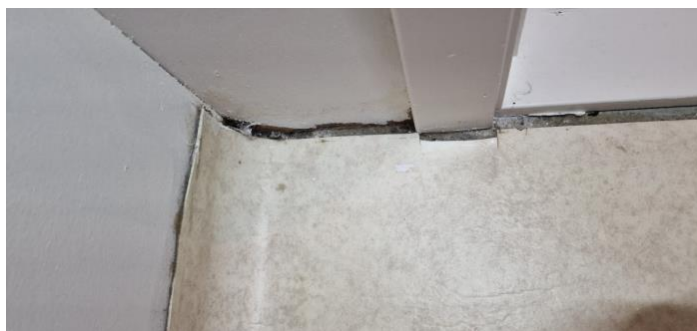
Vaskerom/tidligere bod: Sprekk i belegg ved sluk + løst belegg, ikke montert klemring.

Løst belegg.

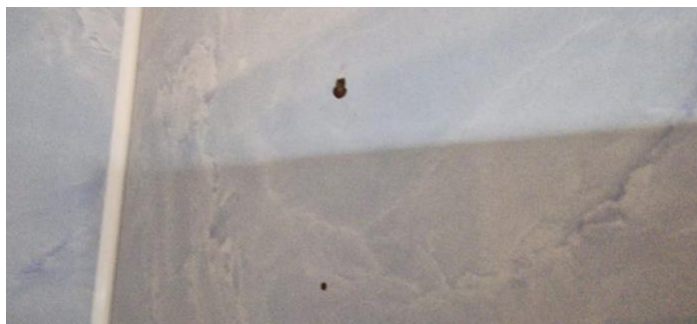
Små silikonerte hull i våtromsplater på bad.

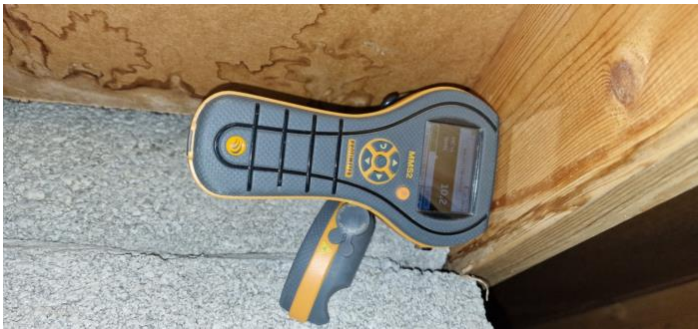
10.2% - ok.

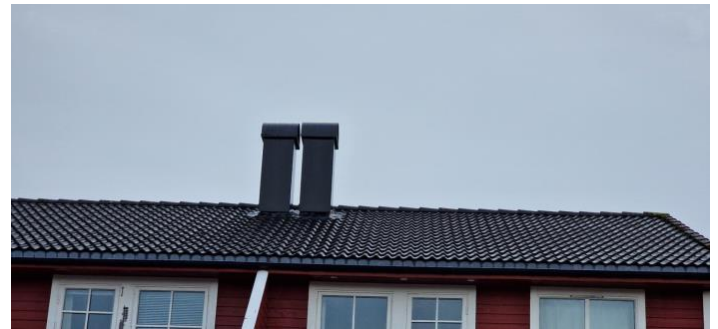
Det er påvist saltutslag og tidligere fuktindikasjon på Leca pipen ref. foto.

Saltutslag ved overgang utvendig pussa pipe og innvendig ved kaldt loft. Det var påvist fuktighet i overgang sutaksplater og yttertak. Eier har utbedret avviket og fått montert pipehatt/beslag. Tiltaket er gjennomført av Norblikk for slaget.

Nye pipehatter er montert etter at lekkasje rundt blybeslag ble avdekket. Lekkasjen skal være utbedret av Norblikk i 2023 iht. eier.

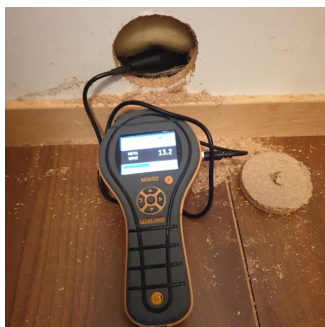
Foto fra tidligere befaring: 13.2% - OK. Slippe i skjøt til laminatgulv.

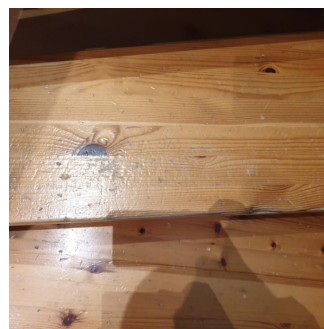
Noe merker på trinn til trapp.

- Håndløper bør monteres, men det var ikke krav på byggetidspunktet.
- Andre tiltak:
- Håndløper må monteres på vegg for å tilfredsstille krav på byggetidspunktet.

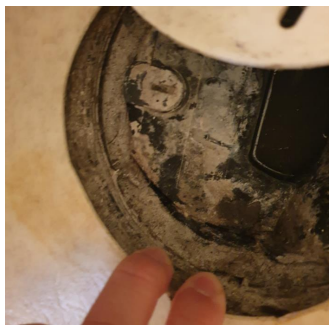
Belegg ved dørterskel har synlig sprekk/glippe og er det er ca. 15 mm høyde differanse fra sluken og hen.

Løst belegg rundt sluk, ingen klemring å se.

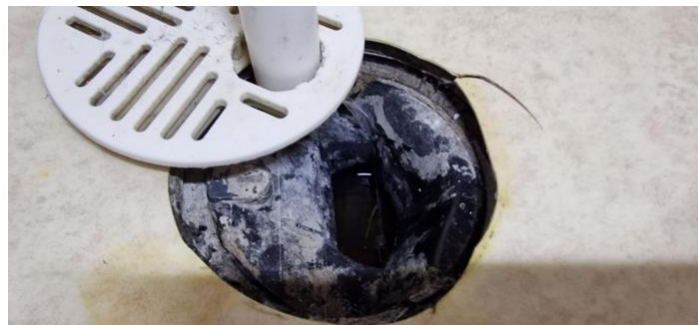
Sprekk i belegg.

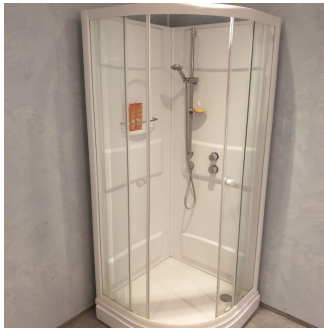
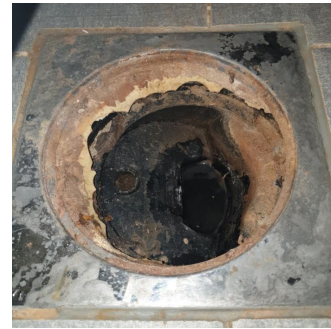
Begrenset fall mot sluk, ca. 8 mm over 80 cm fra målt punkt.
Flis ved dørterskel er ca. 14 mm høyere en sluk fra målt punkt.
Innredning har noe svelling på hylle plate inn under vask, det er ikke påvist ved fuktsøk på platen.
Påvist bom i flis.

Dusjkabinett fra 2015 iht. tidligere eier. Fungerer bra ift. badets alder og begrenser vannsøl ned på rommets overflater. Plastsluk med synlig flis lim.

Ved renovering av badet vil det bli en betydelig påkostning. Ny eier bør forvente å dokumentere godt renovasjonen.

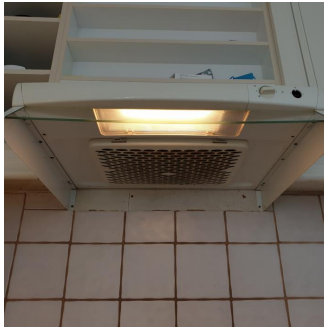
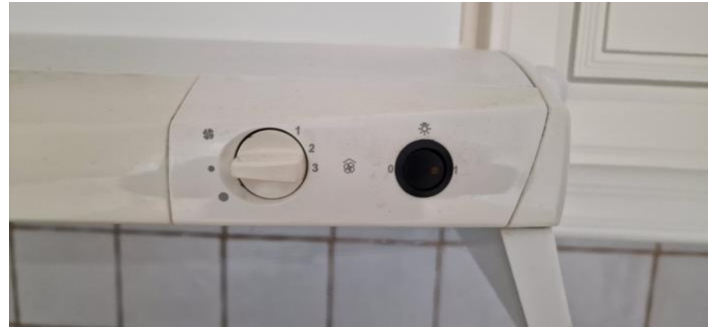
Eier har fått montert av/på knapp.

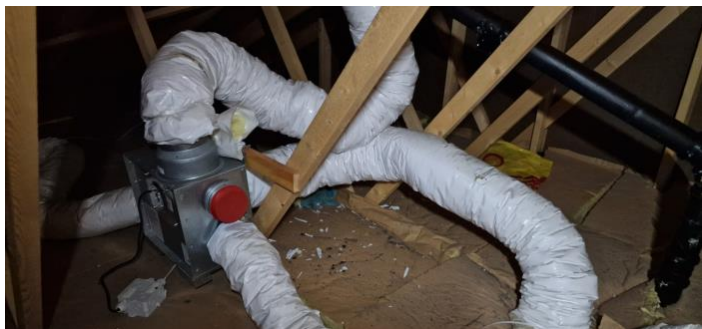
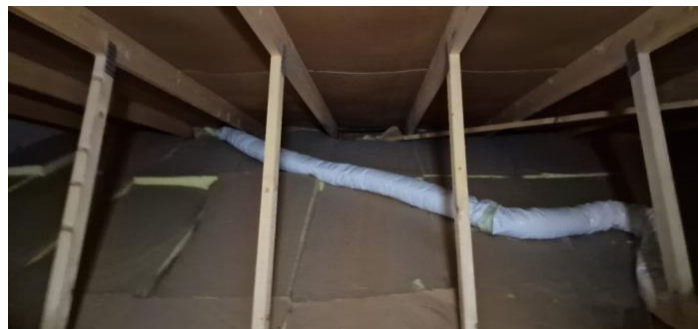
- Det er påvist mangelfull ventilasjon på ett eller flere rom i boligen.

Anlegget har ikke hatt service i senere år. Anbefalt kontroll av utstyr. Ved utskifting av avtrekk på kjøkken vil det være naturlig å vurdere tiltak på øvrig avtrekksanlegg i boligen.

- Anlegget må sjekkes av fagperson.
- Det bør etableres veggventiler/vindusventiler i alle oppholdsrom som ikke har det.

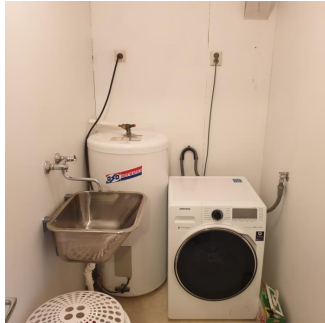
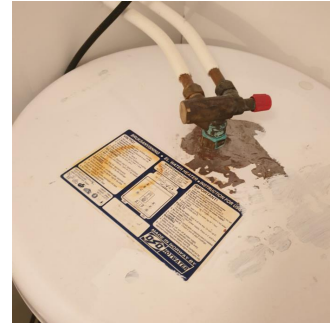
Noe korrosjon ved kobling på topp av bereder

Noe korrosjon/irr ved blandedbatteriet.

- Det er ikke behov for utbedringstiltak utifra at tanken fungerer i dag, men utifra alder kan skader plutselig oppstå på eldre tanker.
- Det bør etableres tilfredsstillende el-tilkobling etter gjeldende forskrift.

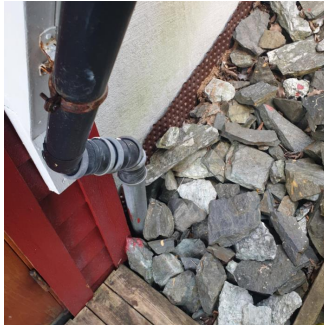
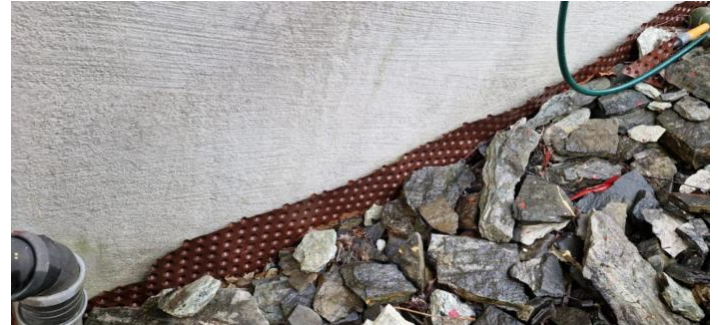
Avvik på klemlist ved avslutning av knotteplast, ny eier må påregne en kostnad på etablering.

Klemlist må forventes å etableres ved avslutninger av knotteplaten.

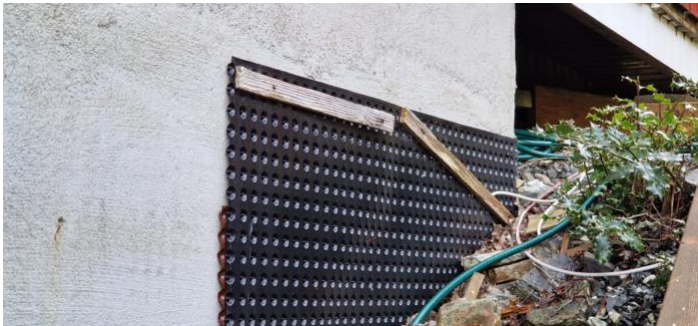
Løs tre-list som fungerer som midlertidig klemlist på befaring. Bør festes/skiftes ut.

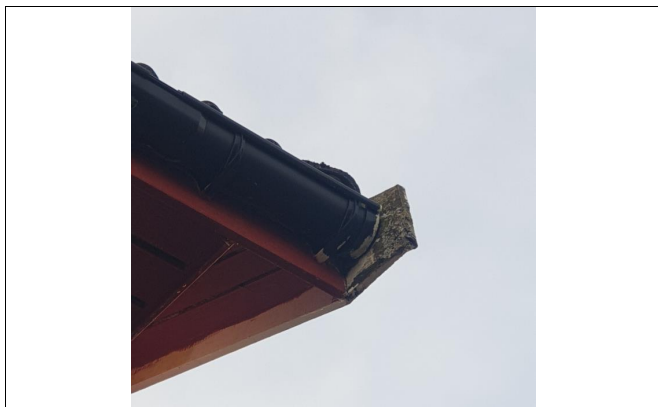
Noe mosevekst på nordlig vindski.
