# Tilstandsrapport

Andel i rekkehus

Stadionvegen 3, 6905 FLORØ

Befaringsdato: 11.03.2024

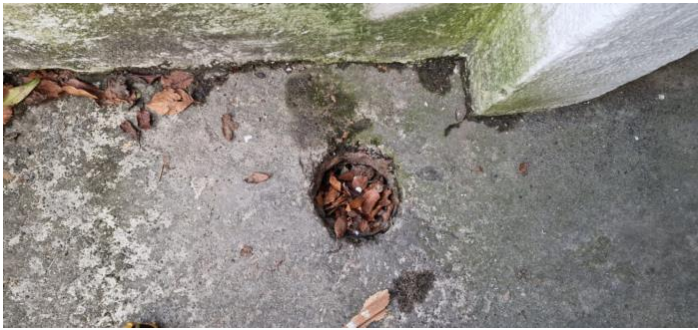
Utvendig sluk i nede ved inngangsdører til kjeller må forventes å ha regelmessig renhold. Rist bør etableres for å unngå oppsamling av blader o.l. Eldre jernsluk.

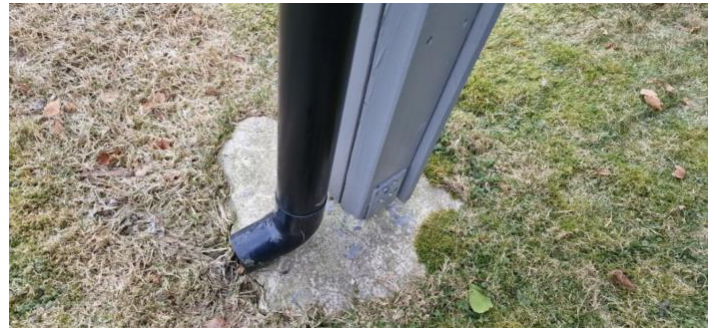
Eksempel foto av nedløp som stopper ved terreng.

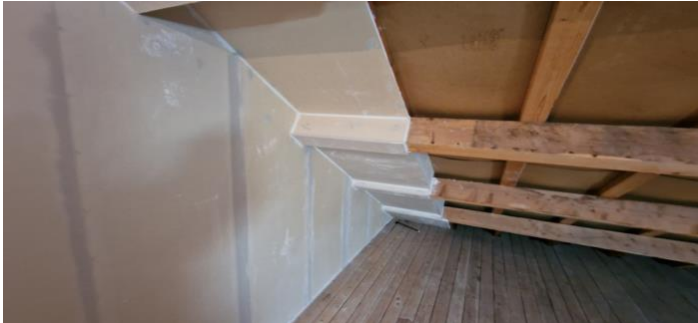
Omviser opplyser at det nylig er etablert gipsplater på gavlvegg og undertaket til kaldloftet ifbm. brannsikring mot nabo-andel.

Noe fuktmerker rundt gjennomgangen til ventilrør.

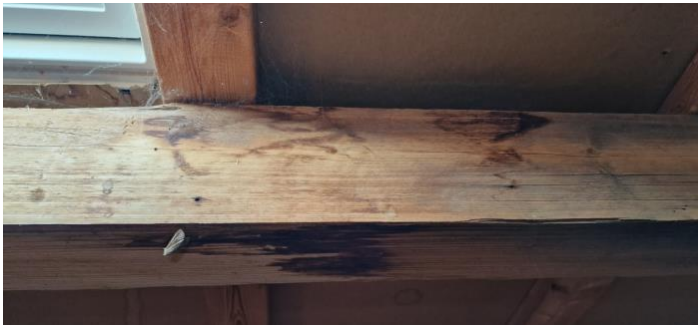
Generelt noen eldre fuktmerker er observert på kaldloftet.

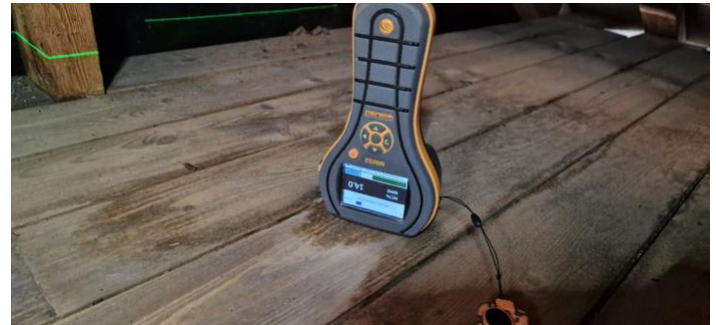
Fuktmerker langs tregulv ga ikke utslag ved søk på befaringsstidspunktet. Til orientering har det vært en solrik og tørr uke i forkant.

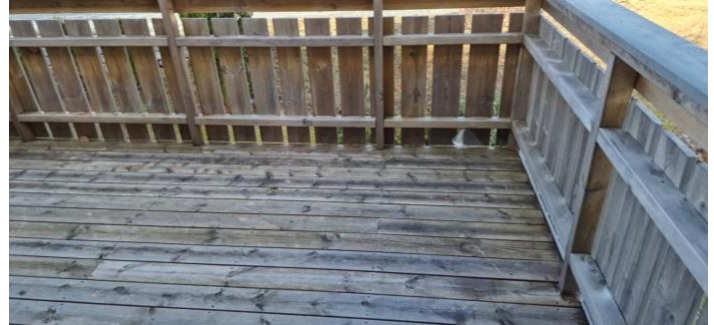
Ubehandlet terrassebord og rekkverk ved balkong/altan i 2.etg.

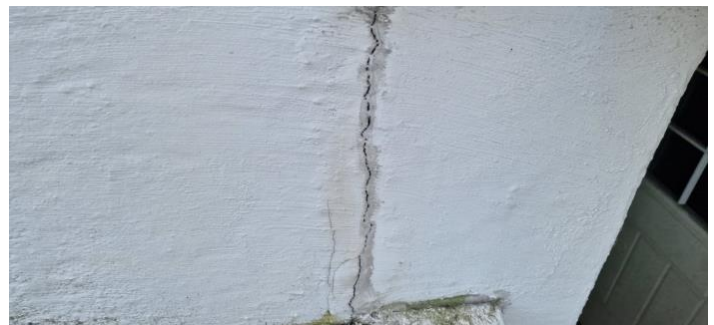
Det er ikke etablert rekkverk ved betongtrapp eller tretrapp. Men det er ved betongtrappen det er størst sjanse for å falle ned på hardt underlag. Sprekk i trappetrinn ved trapp til kjellerplan.

Sprekk ved betongtrapp og tilbygg ved inngangspartiet.

- Rekkverk må monteres for å lukke avviket.

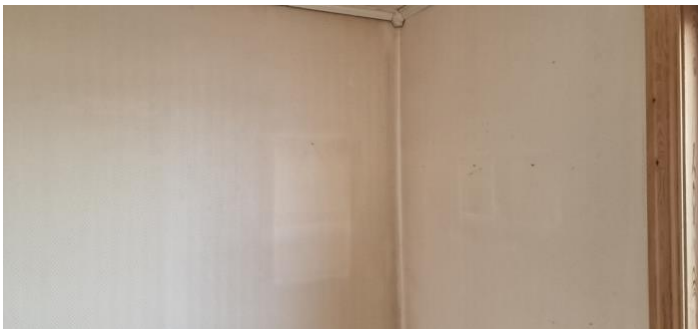
Solfalmede tapet.

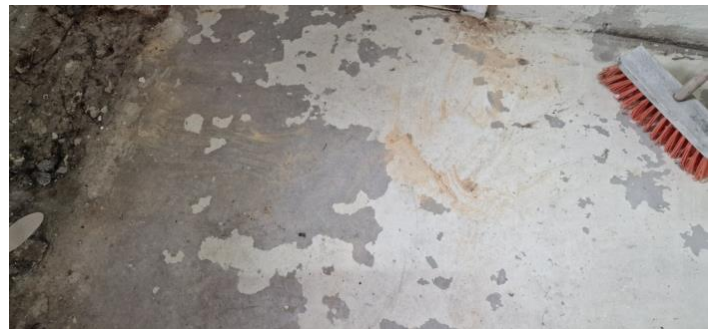
Flassing på malte betongflater.

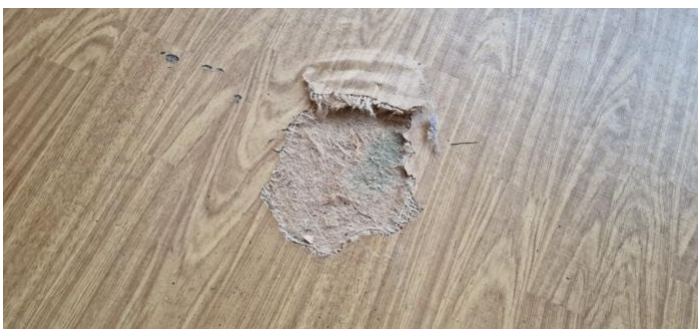
Skadet belegg.

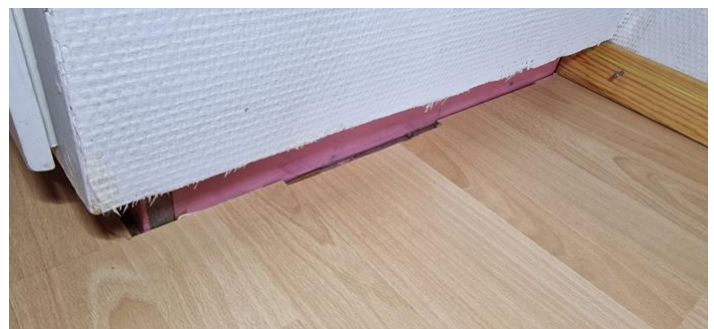
Enkelte områder mangler avsluttende listverk.

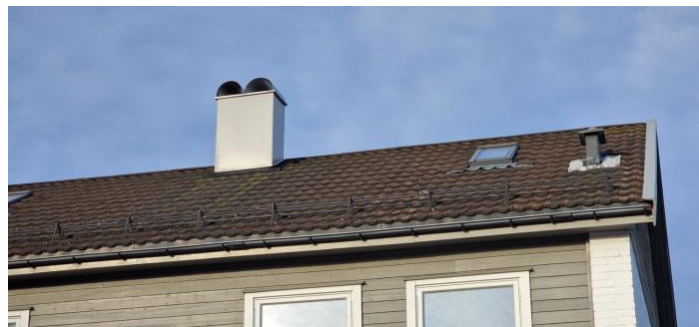
Heldekkende pipehatt over taket.

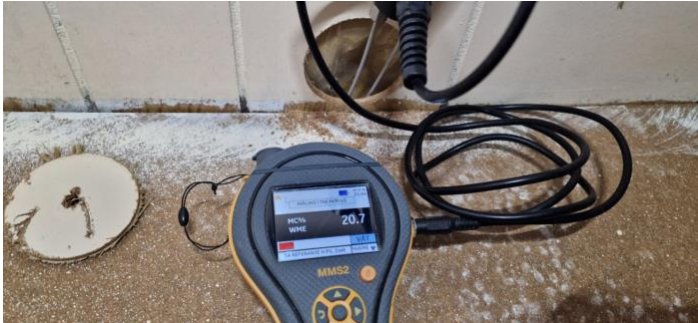
20.7% - ikke ok. treverk o.l. kan får råteskade ved å stå i fuktig klima over tid.

Tiltak som avfukter eller dreneringstiltak kan bedre innklimaet på sikt. Kostnadsestimat for ev. nærmere undersøkelser, ikke ev. tiltak.

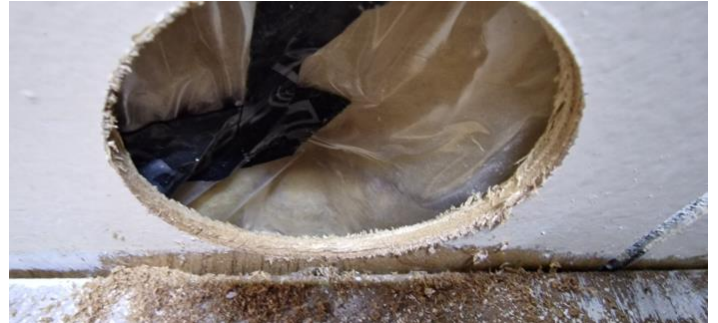
Malt "Korea"-panel, dette er en tynn plate. ellers ingen plater bakom, men det er montert dampsperre, det er i utgangspunktet ikke anbefalt, da dampsperran holder på fuktig tilsig fra terreng som kommer inn bakom dampsperran og kan holde organisk materiale ,som treverk fuktig.

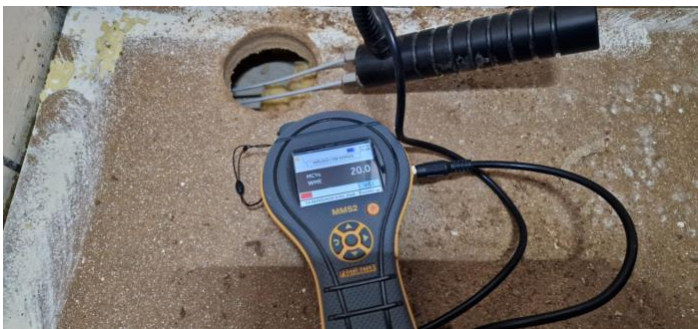
20% - ikke ok, gulv kan får råteskade ved å stå i fuktig klima over tid.

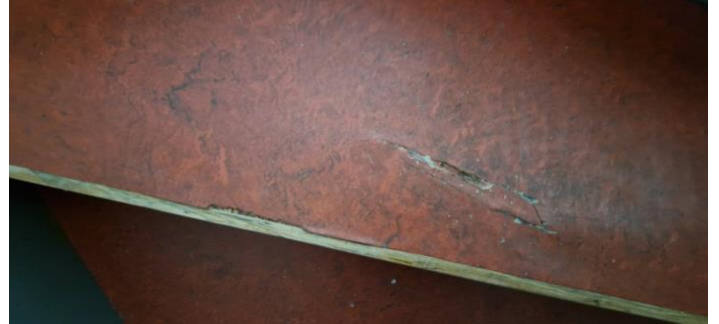
Skadet belegg ved inntrinn i trapp ved 2.etg.

- Håndløper bør monteres, men det var ikke krav på byggetidspunktet.
- Rekkverk må monteres for å lukke avviket.
- Det er ikke krav om utbedring av åpninger opp til dagens krav.
- Åpninger er såpass store at det ut ifra sikkerhetsmessige forhold anbefales å lage mindre åpninger.

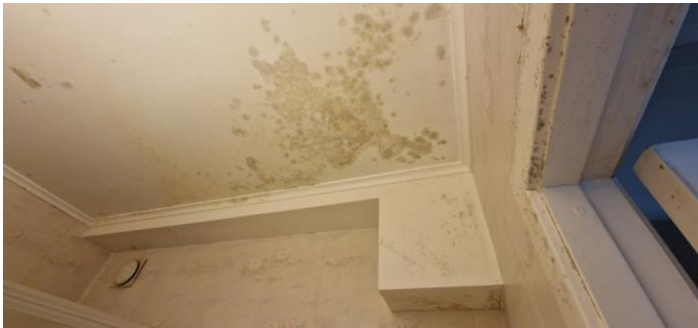
Det er synlig svertesopp på vegger og himling på badet, antatt råtedannelser i deler av skjult konstruksjon som fremstår utett på befaringsstidspunktet. Ref. egenerklæring som også antar omfattende skade på badet pr.dd.

Svertesopp merker i himlingen, vegger og dørlister til badet. Kun naturlig Toalett og dusjkabinettet til badet. ventilasjon.

- Våtrommet må totalrenoveres. Alle forhold med tettesjikt, våtsone, sluk m.m. må dokumenteres.

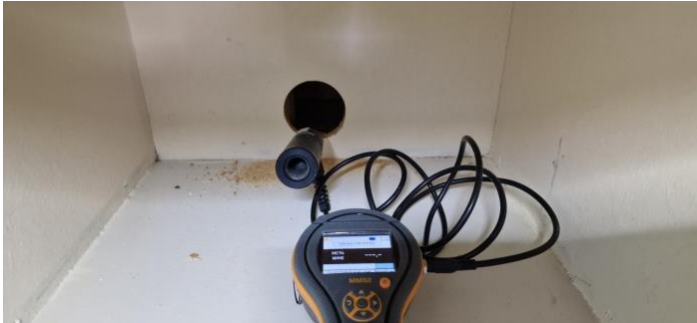
Antydning til råte/fuktmerker inni hullet, nærmere undersøkelser må gjennomføres, badet står ovenfor renovering.

Hulltaking gjennom plassbygd skap ved soverom inn til badet. Det ble ikke påvist noe fuktighet ved måling på befaringstidspunktet. Men basert på synlige symptomer i selve badet er det sannsynlig at fuktighet kan komme igjennom badet ved bruk. Badet har ikke vært i bruk over en lengre tid, og kan være grunnen for at fuktighet ikke er avdekket på befaringstidspunktet.

Badet står ovenfor en renovering. Bruk av badet pr. dd. er i utgangspunktet ikke anbefalt, begrunnet i synlige skader inni selve badet.

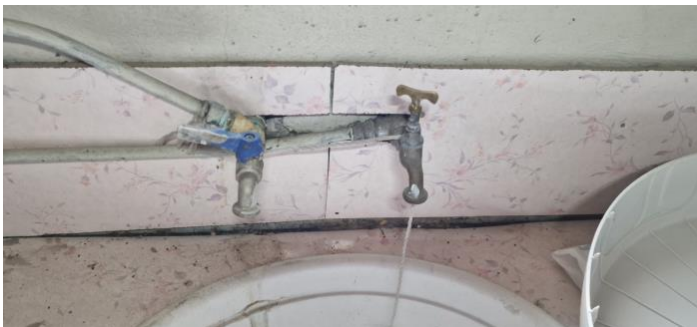
Noe korrosjon ved kobling til blandebatteri over vask. Synlige kobberrør.

- Våtrommet må totalrenoveres. Alle forhold med tettesjikt, våtsone, sluk m.m. må dokumenteres.

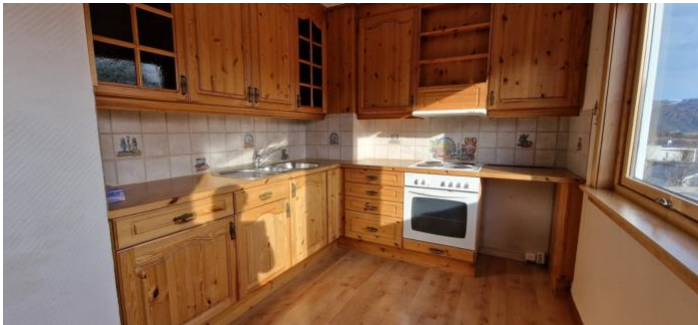
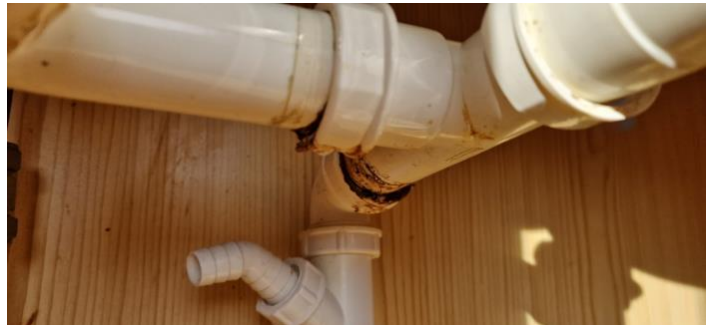
TG 3 pga. lekkasjepunkt i kobling under vask, TG 2 ellers på kjøkkenet.

Det er en pågående lekkasje ved koblinger under vask.

Lokal utbedring av lekkasje punkt krever straks tiltak, får kjøkkenet taes i bruk.

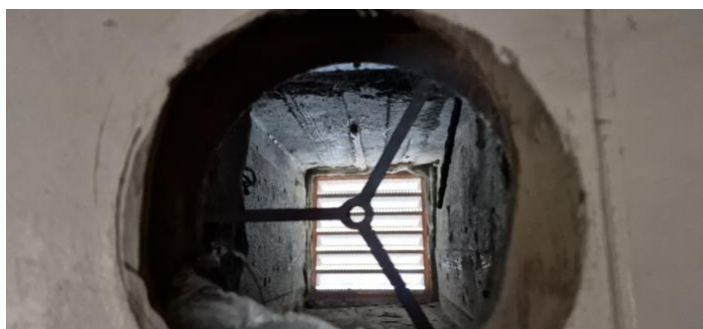
- Det er påvist mangelfull ventilasjon på ett eller flere rom i boligen.

Deksel ved ventil gjennomgang i kjeller mangler.

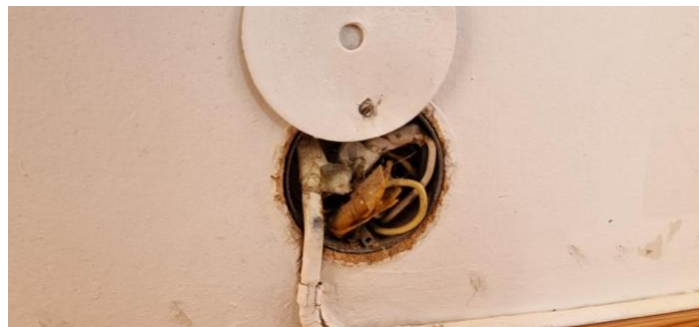
Deksel er plassert ved bakkenivå, hvor barn kan ferdes. Dekselet kan enkelt skyves vekk og eksponerer ledninger. Påregnet tiltak for å lukke avviket.

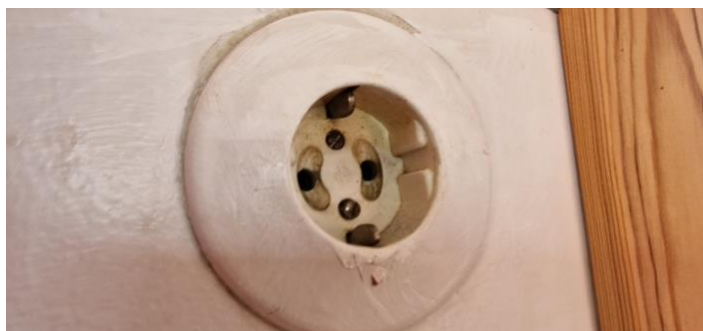
Stikk henger løst og det er en løs skure inni. Påregnet tiltak.

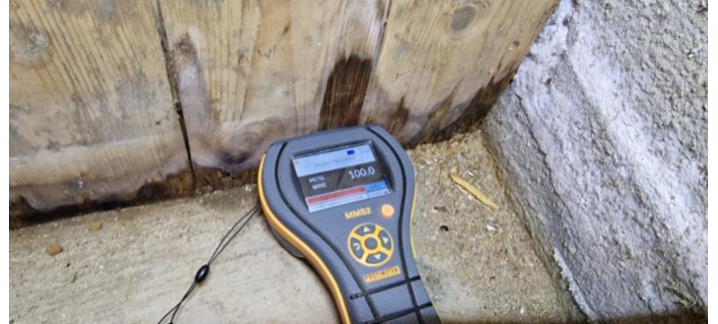
Nedre deler av treverk trekker til seg fukt tilsig fra grunn, metta treverk. Råtedannelse er startet.

- Fuktsikring av muren må etableres inkl. klemlist.
- Drenering må skiftes.
- Tiltak for redrenering rundt boligen kan ikke utelukkes.
- Overvåk tilstanden jevnlig. For å få tilstandsgrad 0 eller 1 må dreneringen skiftes ut, men tidspunktet for når dette er nødvendig er vanskelig å si noe om. Bruken av underetg/kjeller vil og være avgjørende.

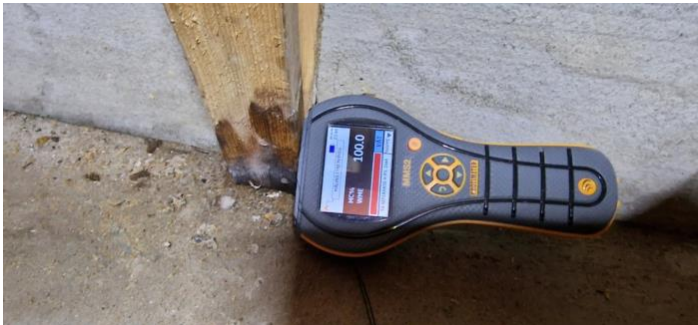
Nedre deler av treverk trekker til seg fukt tilsig fra grunn, metta treverk. Råtedannelse er startet.

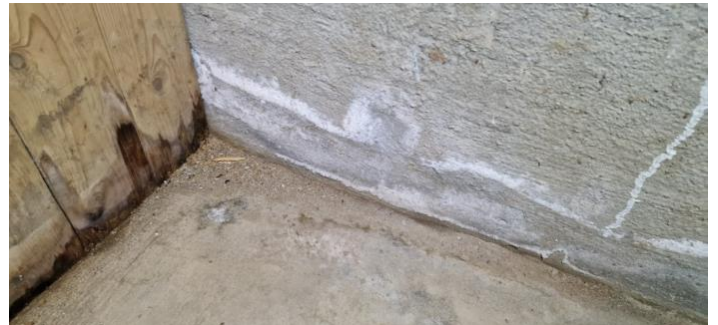
Saltutslag er observert ved bod i kjeller.

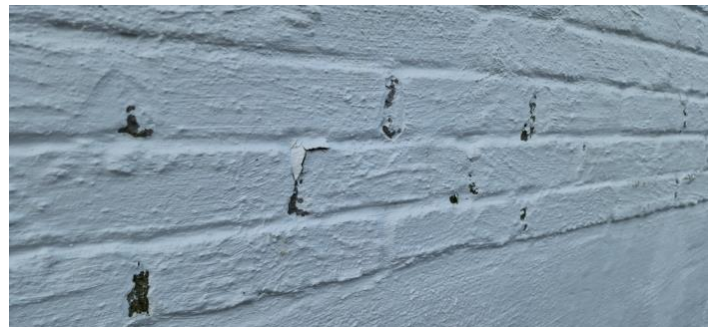
Noe malingsflass fra teglstein.
