# Tilstandsrapport

Risikovurdering for Anticimex boligselgerforsikring

Øyrane 3A  
6800 FØRDE  
Gnr./Bnr.: 21/454  
Seksjonsnr. : 20  
Sunnfjord kommune

Befaringsdato: 09.04.2024

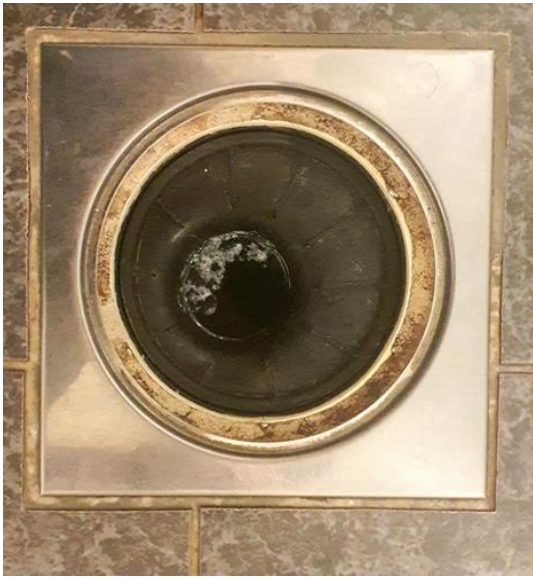
Våtrom - [Sluk, bad ]

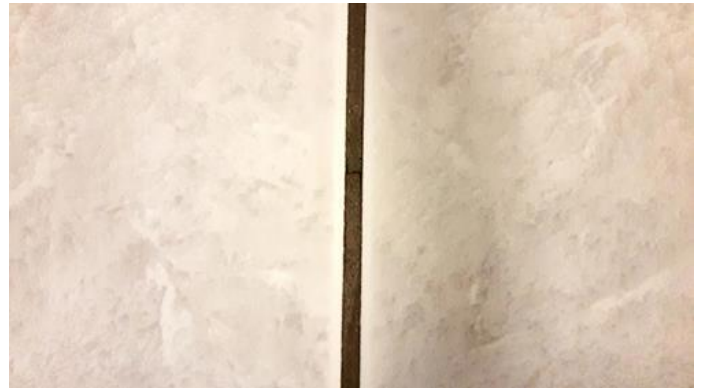
Overflater vegger	Det observeres riss og sprekker i flisfuger i dusjsonen. Forholdet kan være en indikasjon på utettheter i våtrommets tettesjikt. Jevnlig ettersyn anbefales slik at tiltak kan iverksettes ved behov.  Elastiske fuger har stedvis manglende vedheft. Årsak er ukjent. Fornying av fuger bør påregnes.
	Membran, tettesjikt og overgang til sluk.	På bakgrunn av alderen til tettesjiktet er det grunn til å varsle om risiko for svekket tettefunksjon eller lignende forhold som utvikles over tid. Tettesjiktets eksakte tilstand/eventuelle restlevetid er ikke kjent.
	Fallforhold (gulv)	Lokalfall i sluksonen er mindre enn hva som ideelt anbefales. Det vurderes at fallforholdet ikke fører til tilfredsstillende avrenning av bruksvannet i nedslagsfeltet. Tiltak bør iverksettes ved behov.  Fallforhold utenfor sluksonen vurderes til å ikke være tilstrekkelig for å lede eventuelt lekkasjevann til sluk, og det er ikke påvist at tettesjiktet har tilstrekkelig oppkant ved dørterskel. Ved en eventuell lekkasje er det fare for at vann kan renne ut i tiliggende arealer og forårsaker skader.

Våtrom - [Riss i fuger på bad ]

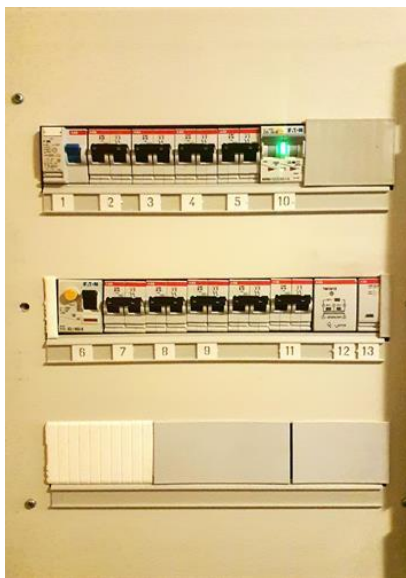
Elektrisk anlegg - [Sikringskap]
