Tilstandsrapport

Risikovurdering for Anticimex boligselgerforsikring

Einevegen 2
6819 FØRDE
Gnr./Bnr.: 58/126
Seksjonsnr. : 4
Sunnfjord kommune

Befaringsdato: 11.04.2024

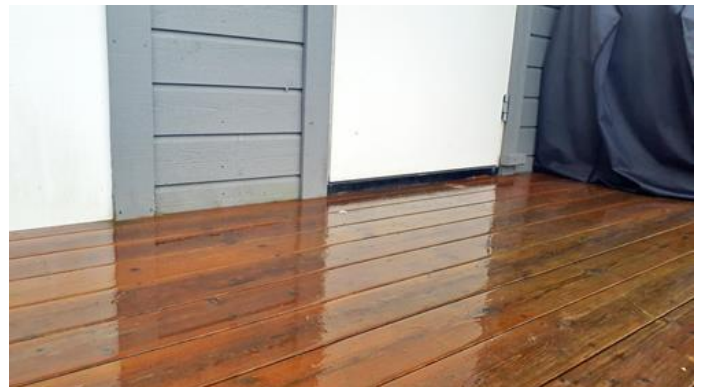
Stedvis kort avstand fra underkant av kledningen til terrasse. Forholdet kan gi forkortet levetid på nedre del av ytterkledningen. Jevnlige ettersyn anbefales slik at tiltak kan iverksettes ved behov.
--

Yttervegger inkl. fasader og konstruksjon - [Liten avstand mellom terrasse og kledning]
