Tilstandsrapport

Risikovurdering for Anticimex boligselgerforsikring

Hamnegata 5
6905 FLORØ
Gnr./Bnr.: 202/38
Seksjonsnr. : 2
Kinn kommune

Befaringsdato: 18.04.2024

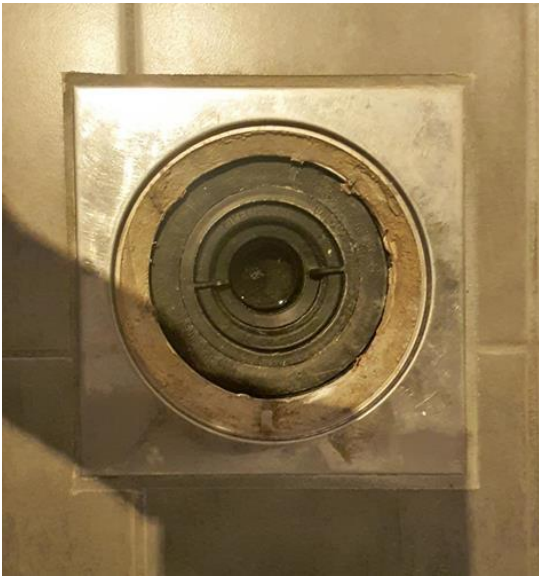
Våtrom - [Sluk, bad]

Overgang mellom sluk og membran er uoversiktlig. Det kan derfor ikke verifiseres at utførelsen er korrekt, eller at lekkasjesikkerheten er ivaretatt. Ytterligere undersøkelser anbefales slik at tilstanden kan kartlegges og nødvendige tiltak kan iverksettes.

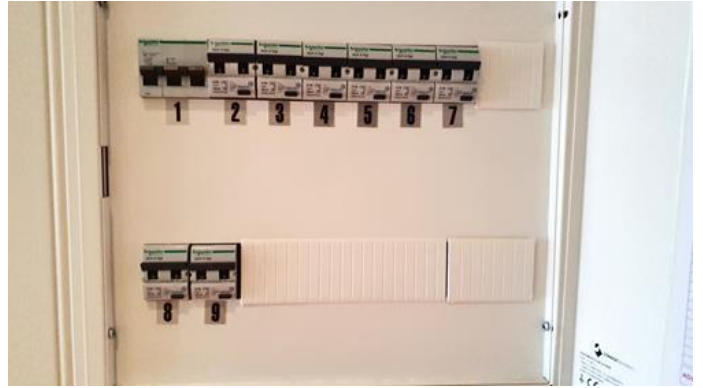
Elektrisk anlegg - [Sikringskap]

Huseier er ikke tilgjengelig for å besvare spørsmål som gjelder for det elektriske anlegget. Forholdet medfører at avhendingslovens minstekrav til undersøkelser ikke har blitt gjennomført og kan medføre at mulige relevante opplysninger vedrørende bruk, funksjon og tilstand ikke er blitt gjort oppmerksom på.

Det er ikke fremlagt samsvarserklæring på det elektriske anlegget.

Med bakgrunn i TG2 bør det gjennomføres en utvidet el-kontroll av en kvalifisert elektrofaglig person.
