# Tilstandsrapport

Strandgata 13, 6905 FLORØ

Befaringsdato: 22.04.2024

Autorisert foretak: Nordfjord Takst Consulting AS

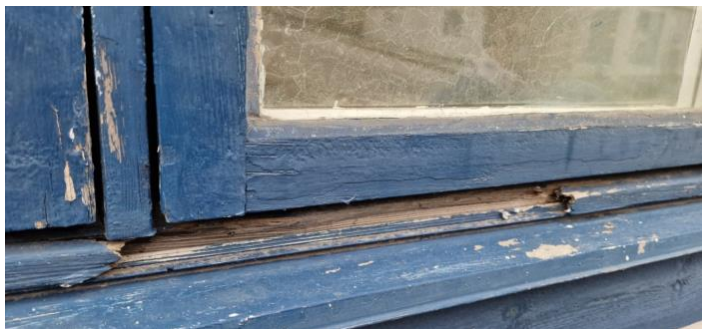
- Karmene i vinduer er slitte og det er sprekker i trevirket.

Avknekt treverk på eldre vindu.

- Det må påregnes noe vedlikehold og at enkelte vinduer må skiftes ut.

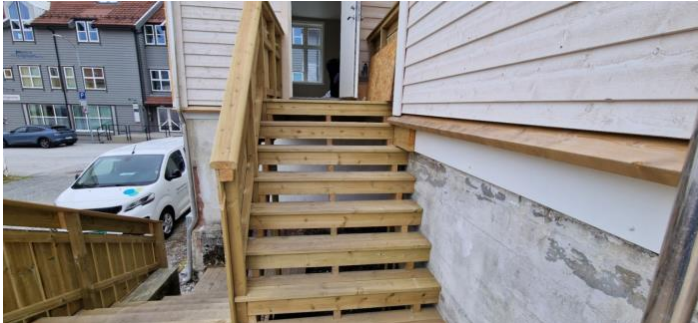
Plassbygd tretrapp. Det er observert skjevheter ved tretrappen. Sett fra midtre støtte nede ved terrassen og ved topp midtre støtte er det ca. 2.5 cm forskjell.

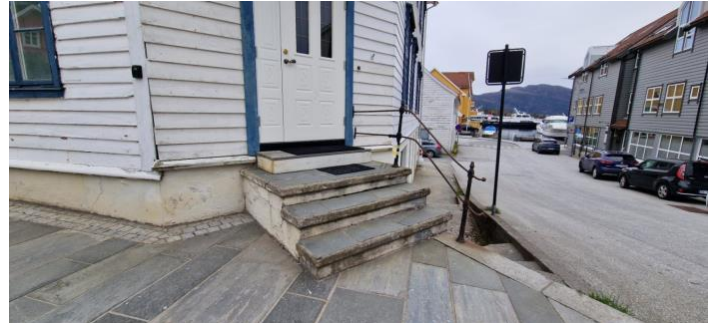
- Betongtrapp har mindre sprekker/skader

Betong trapp, små spekker enkelte steder. Mangler rekkverk på 1 side. Løst og eldre jern-rekkverk. Påregnet tiltak.

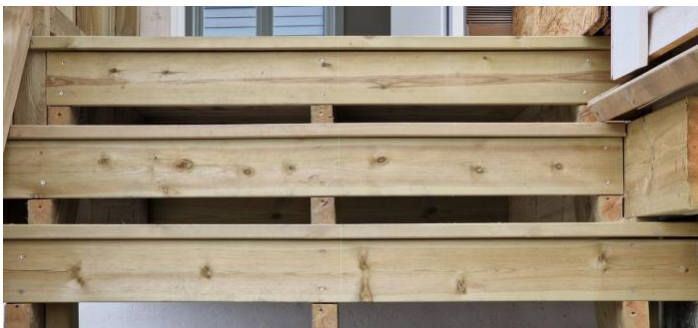
Grønn laser er i flukt nede ved tretrappen og ca. 2.5 cm ut fra tre-støtten under inntrekk.

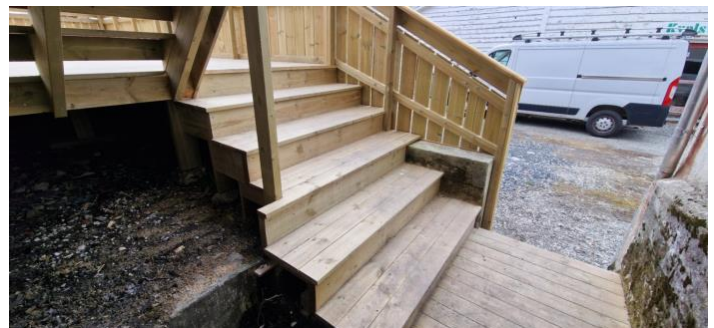
Deler av tretrapp har ikke rekkverk pr.dd.

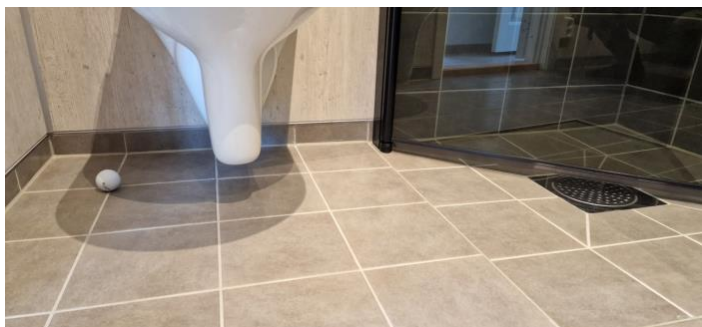
- Det er påvist at høydeforskjell fra topp slukrist til gulv/synlig topp membran ved dørterskel er mindre enn 25 mm.
- Det er påvist avvik i fallforhold til sluk i forhold til krav i forskrift på byggetidspunktet.

Ball ledes til og stopper ved vegghengt toalett, leder ikke videre til sluk.

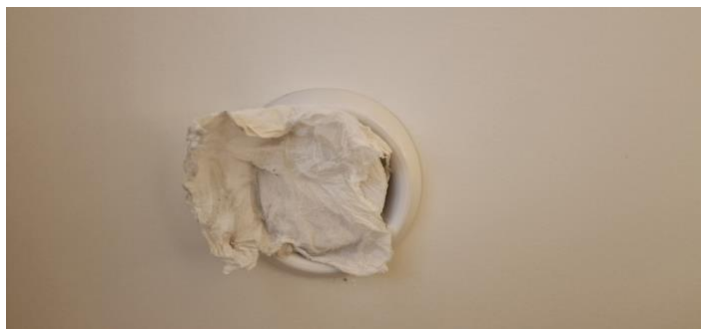
OK - papirark test
