Tilstandsrapport

📍 Ulvastad 44, 6899 BALESTRAND

Areal (BRA): Hytte nr. 4 28 m²

Hytte nr. 4 - Byggeår: 1972

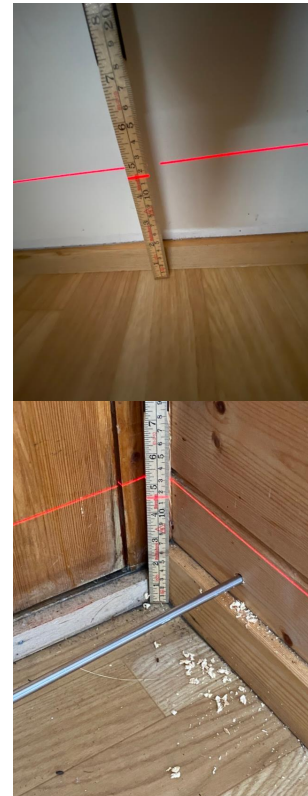
Etasjeskiller er av trebjelkelag. Ujamne golv over heile planet. Dette truleg grunna svakt bjelkelag og svikt i fundament. Konstruksjonen er truleg utsatt for store snølastar. Høgdeforskjell på heile etasjeskille på over 50 mm.

- Målt høgdeforskjell på over 30 mm gjennom hele rommet. Tilstandsgrad 3 gis med bakgrunn i standardens krav til godkjente måleavvik.

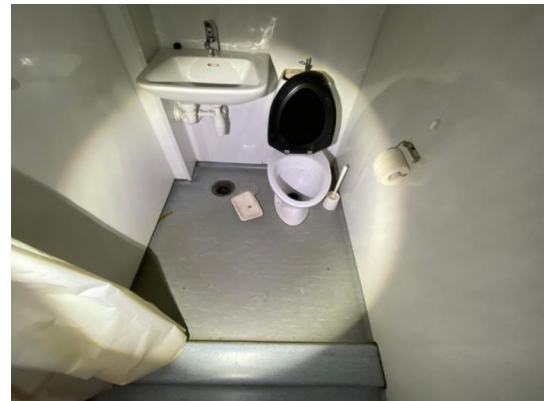
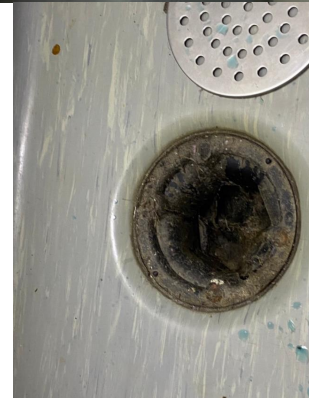
Utette forhold bør tettast med silikon. Utette forhold mellom veggplater og golv i dusjsone.

- Våtrommet må oppgraderes for å tåle normal bruk etter dagens krav.

Badet kan fint nyttast i den stand det er i pr. i dag med enkle strakstiltak.

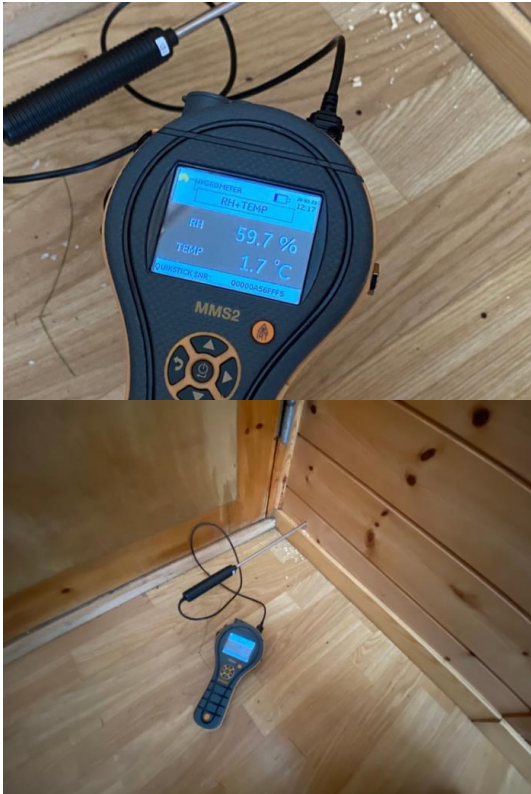
Det er målt 60% RH i veggkonstruksjonen. Rh i hytta generelt var høy ved synfaring. Vurdert til å vere i ok stand.

Ein må likevel ta høgde for at det kan vere fukt og råteskadar grunna alder og byggemåte.

- Hulltaking er foretatt og det er påvist avvik i konstruksjonen.

- Gjennomføre ytterligere undersøkelser og foreta utbedring av skade.

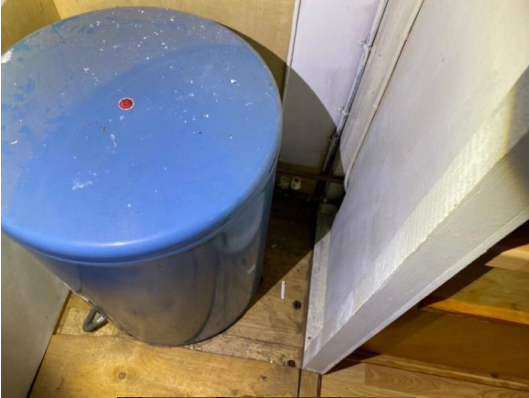
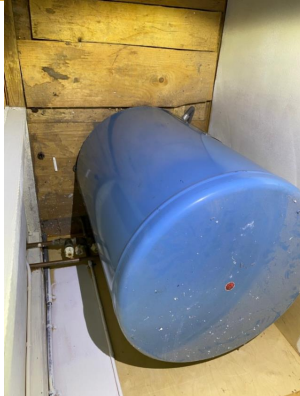
Varmtvannberedar montert i skåp på ca. 120 liter.

Årstill: 2000

- Det er ikke behov for utbedringstiltak siden tanken fungerer i dag, men ut ifra alder kan skader plutselig oppstå på eldre tanker.
