Tilstandsrapport

📍 Ulvastad 56, 6899 BALESTRAND

Areal (BRA): Hytte nr. 2 28 m²

Hytte nr. 2 - Byggeår: 1974

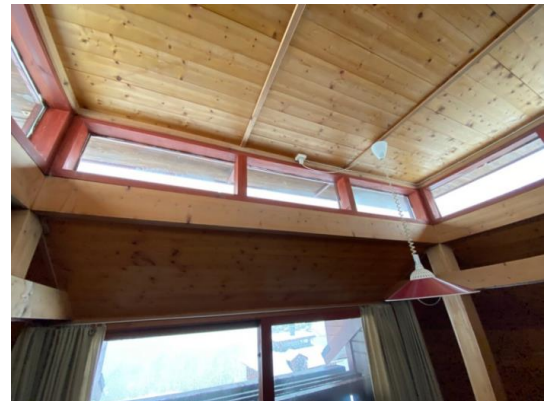
Sperretak med sutak antatt med alder som huset. Takkonstruksjon er montert på søyler ned mot etasjekillet. Takkuppel har fått montert møna saltak ca. år 2016/17.

- Konstruksjonene har skjevheter.
- Det er begrenset/dårlig ventilering av takkonstruksjonen.

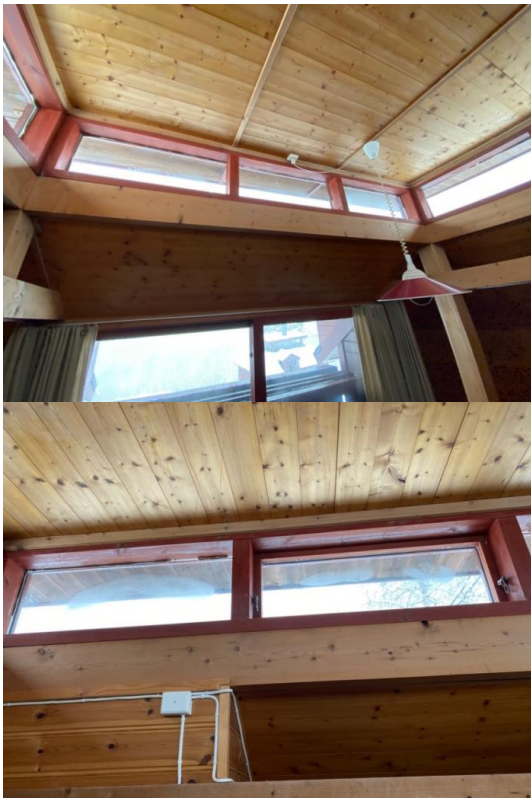
Vindauer er tolags glass med trerammer og terrasse skyvedør med trekarm frå oppføring. Fleire punkterte glass.
Normalt elde og slitasje i forhold til alder.

- Det er påvist et betydelig antall vinduer med punkterte eller sprukne glassruter.

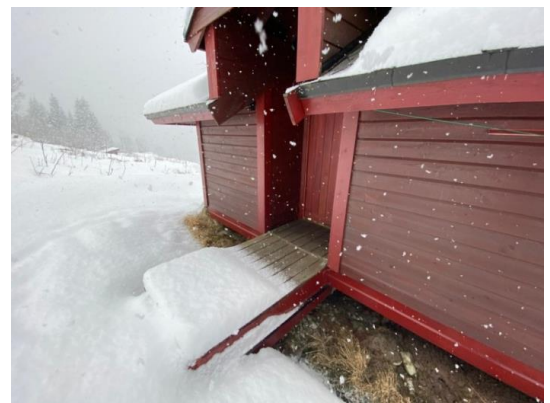
Terrasse/platting opp til inngangsdør manglar rekkverk.

- Det er ikke montert rekkverk.

- Rekkverk må monteres for å lukke avviket.

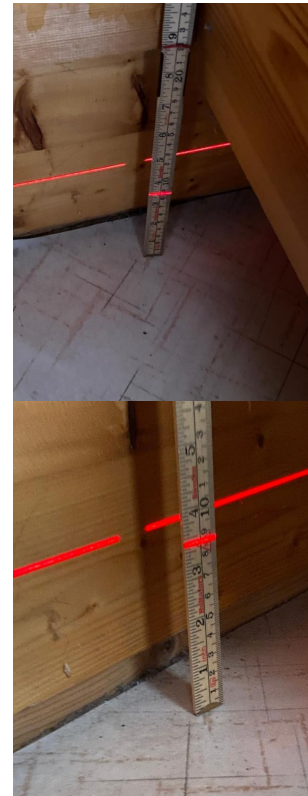
Etasjeskille/gulv mot grunn

Etasjeskiller er av trebjelkelag. Ujamne golv over heile planet. Dette truleg grunna svakt bjelkelag og svt i fundament. Konstruksjonen er truleg utsatt for store snølastar. Høgdeforskjell på heile etasjeskille på 15-30mm.

- Målt høgdeforskjell på over 15 mm gjennom heile rommet. Tilstandsgrad 2 gis med bakgrunn i standardens krav til godkjente måleavvik.

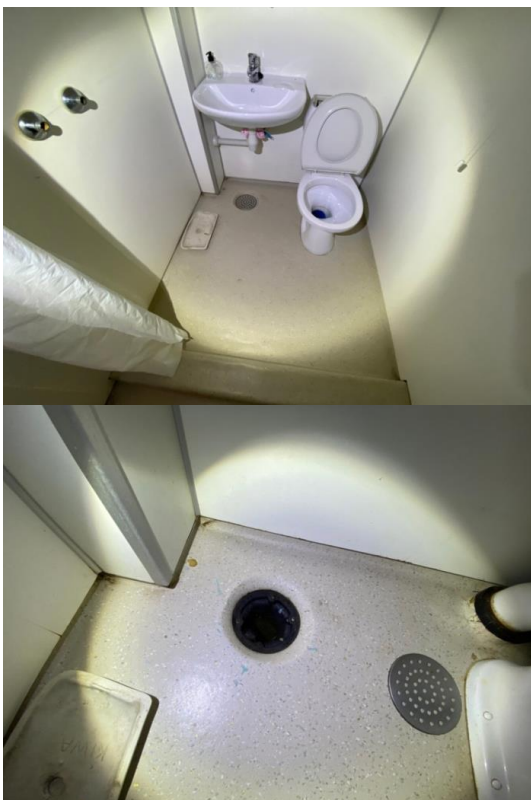
Utette forhold bør tettast med silikon. Utette forhold mellom veggplater og golv i dusjsone.

- Våtrommet må oppgraderes for å tåle normal bruk etter dagens krav.

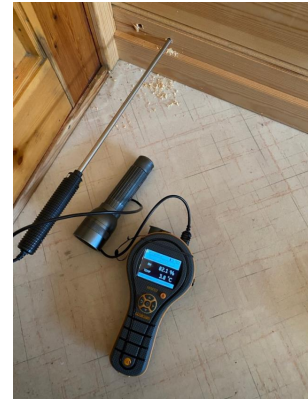
Det er målt 82% RH i veggkonstruksjonen. RH i hytta generelt var høy ved synfaring. Vurdert til å vere i ok stand.

- Hulltaking er foretatt og det er påvist avvik i konstruksjonen.

- Gjennomføre ytterligere undersøkelser og foreta utbedring av skade.

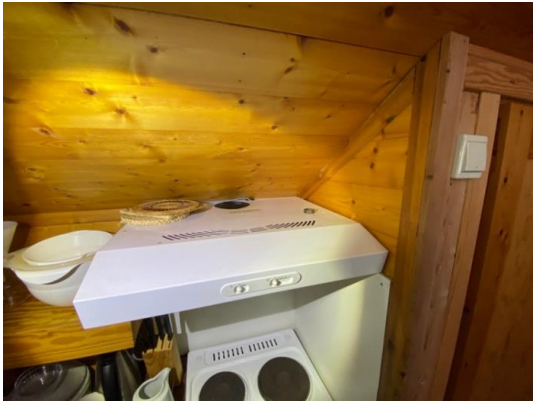
Ventilator montert over komfyr med kullfilter.

- Det er kun kullfilterventilator på kjøkkenet og heller ikke andre forserte/mekaniske avtrekksløsninger fra kokesonen.

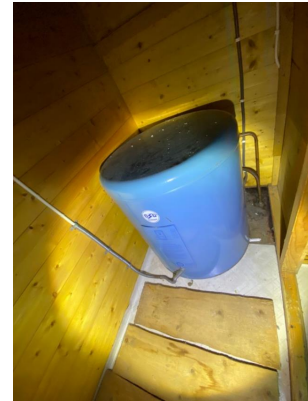
Varmtvannberedar montert i skåp på ca. 120 liter.

Årstall: 2000

- Det bør etableres tilfredsstillende avrenning eller lekkasjesikring ved varmtvannstank.
- Det er ikke behov for utbedringstiltak siden tanken fungerer i dag, men ut ifra alder kan skader plutselig oppstå på eldre tanker.
