Tilstandsrapport

📍 Ulvastad 46, 6899 BALESTRAND

gnr. 333, bnr. 1

Oppdragsnr.: 20070-1315

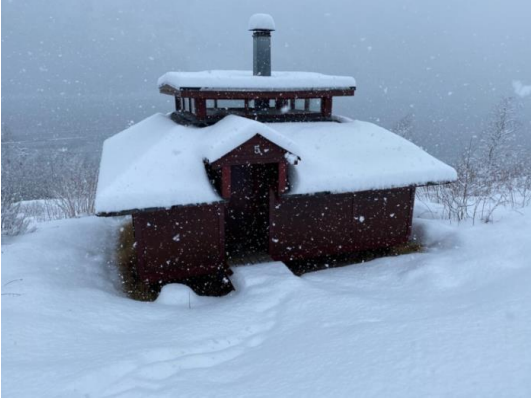
Terrasse/platting opp til inngangsdør manglar rekkverk.

- Det er ikke montert rekkverk.

- Rekkverk må monteres for å lukke avviket.

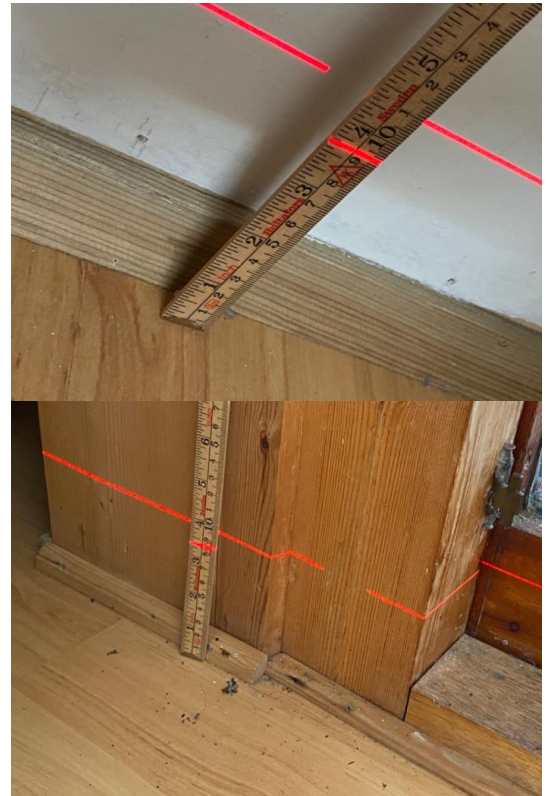
Etasjeskiller er av trebjelkelag. Ujamne golv over heile planet. Dette truleg grunna svakt bjelkelag og svikt i fundament. Konstruksjonen er truleg utsatt for store snølastar. Høgdeforskjell på heile etasjeskille på nesten 50 mm.

- Målt høgdeforskjell på over 15 mm gjennom hele rommet. Tilstandsgrad 2 gis med bakgrunn i standardens krav til godkjente måleavvik.

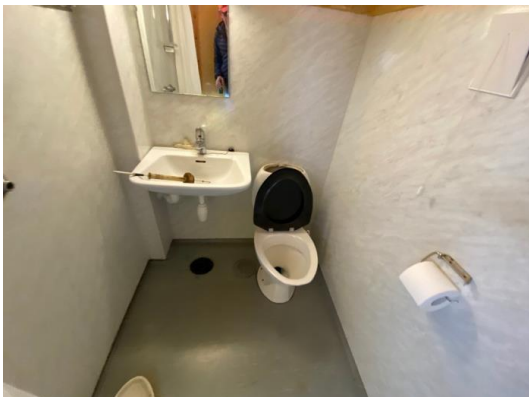
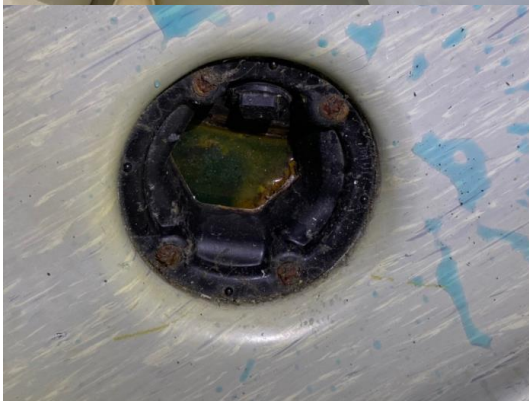
Utette forhold bør tettast med silikon. Utette forhold mellom veggplater og golv i dusjsone.

Badet kan fint nyttast i den stand det er i pr. i dag med enkle strakstiltak.

- Våtrommet må oppgraderes for å tåle normal bruk etter dagens krav.

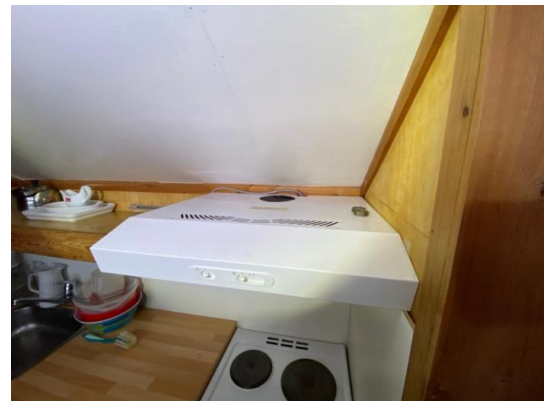
Ventilator montert over komfyr med kullfilter.

- Det er kun kullfilterventilator på kjøkkenet og heller ikke andre forserte/mekaniske avtrekksløsninger fra kokesonen.

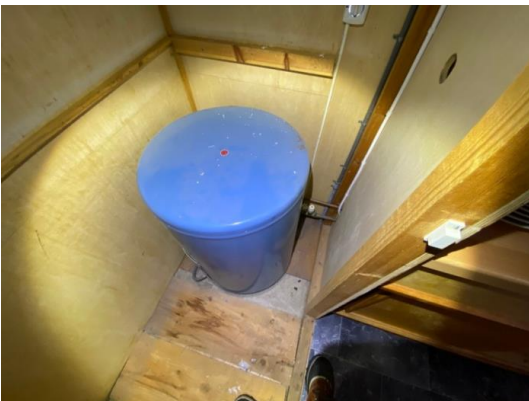
Varmtvannberedar montert i skåp på ca. 120 liter.

Årstall: 1972 Kilde: Eier

- Det er ikke behov for utbedringstiltak siden tanken fungerer i dag, men ut ifra alder kan skader plutselig oppstå på eldre tanker.
