Tilstandsrapport

📍 Ulvastad 52, 6899 BALESTRAND

Areal (BRA): Hytte nr. 6 28 m²

Befaringsdato: 28.03.2023

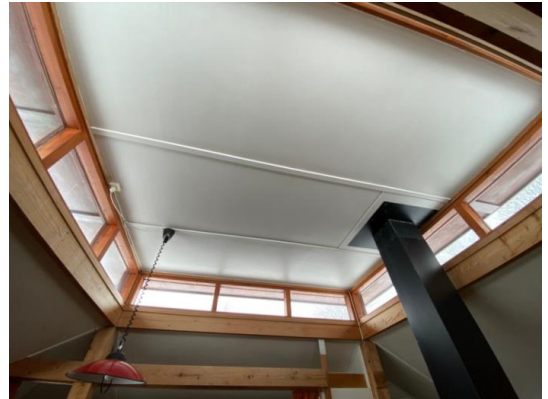
Sperretak med sutak antatt med alder som huset. Takkonstruksjon er montert på søyler ned mot etasjekillet. Takkuppel har fått montert møna saltak ca. år 2016/17.

- Det er begrenset/dårlig ventilering av takkonstruksjonen.
- Konstruksjonene har skjevheter.

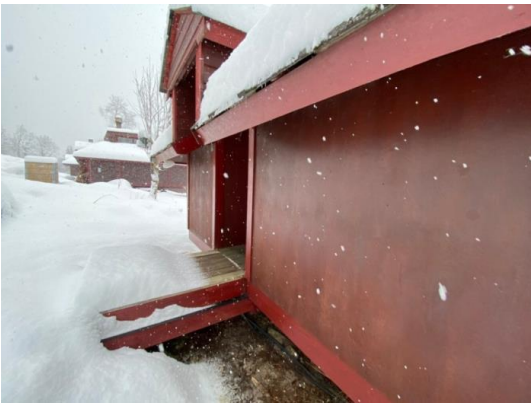
Terrasse/platting opp til inngangsdør manglar rekkverk.

- Det er ikke montert rekkverk.

- Rekkverk må monteres for å lukke avviket.

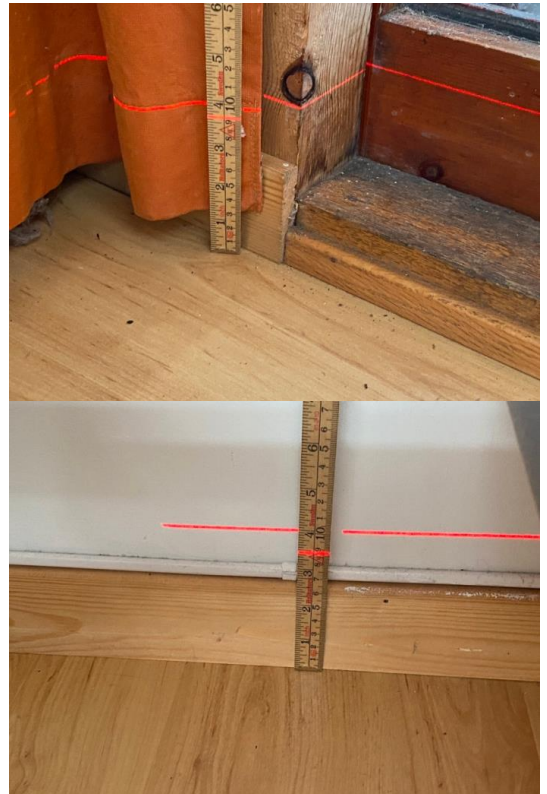
Etasjeskiller er av trebjelkelag. Ujamne golv over heile planet. Dette truleg grunna svakt bjelkelag og svikt i fundament. Konstruksjonen er truleg utsatt for store snølastar. Høgdeforskjell på heile etasjeskille på 15-30mm.

- Målt høydeforskjell på mellom 10 - 20 mm innenfor en lengde på 2 meter. Tilstandsgrad 2 gis med bakgrunn i standardens krav til godkjente måleavvik.
- Målt høydeforskjell på over 15 mm gjennom hele rommet. Tilstandsgrad 2 gis med bakgrunn i standardens krav til godkjente måleavvik.

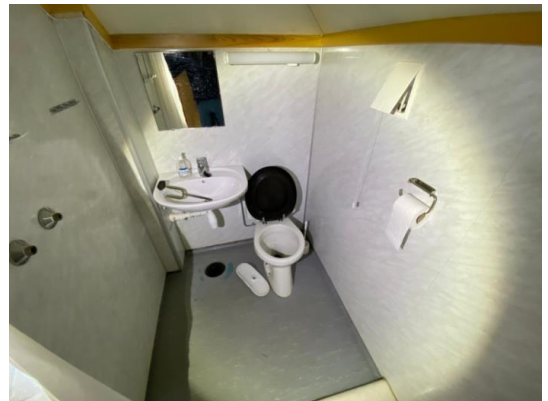
Utette forhold bør tettast med silikon. Utette forhold mellom veggplater og golv i dusjsone.

- Våtrommet må oppgraderes for å tåle normal bruk etter dagens krav.

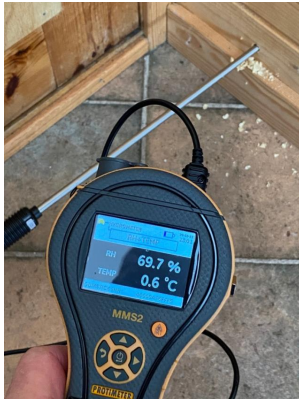
Det er målt 70% RH i veggkonstruksjonen. Rh i hytta generelt var høy ved synfaring. Vurdert til å vere i ok stand.

Ein må likevel ta høgde for at det kan vere fukt og råteskadar grunna alder og byggemåte.

- Hulltaking er foretatt og det er påvist avvik i konstruksjonen.

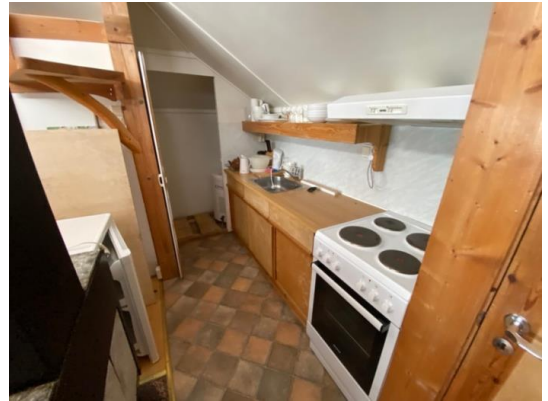
Ventilator montert over komfyr med kullfilter.

- Det er kun kullfilterventilator på kjøkkenet og heller ikke andre forserte/mekaniske avtrekksløsninger fra kokesonen.

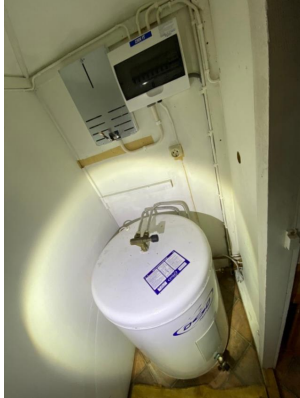
Varmtvannberedar montert i skåp på ca. 120 liter.

Årstall: 2000

- Det er ikke behov for utbedringstiltak siden tanken fungerer i dag, men ut ifra alder kan skader plutselig oppstå på eldre tanker.
- Det bør etableres tilfredsstillende avrenning eller lekkasjesikring ved varmtvannstank.
- Det bør etableres tilfredsstillende el-tilkobling etter gjeldende forskrift.
