*VETLEFJORDEN  
BALESTRAND*

**Areal (BRA): Hytte nr. 2 28 m<sup>2</sup>**

Befaringsdato: 28.03.2023

## HYTTE NR. 2

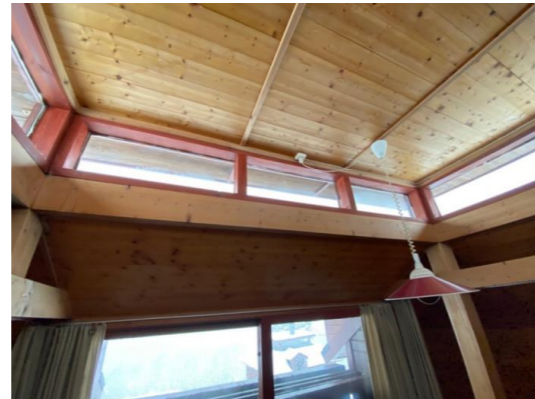
Sperretak med sutak antatt med alder som huset. Takkonstruksjon er montert på søyler ned mot etasjekillet. Takkuppel har fått montert møna saltak ca. år 2016/17.

- Vurdering av avvik:**
- Konstruksjonene har skjevheter.
  - Det er begrenset/dårlig ventilering av takkonstruksjonen.

- Tiltak**
- Lokal utbedring må utføres.
  - Lufting/ventilering bør forbedres.

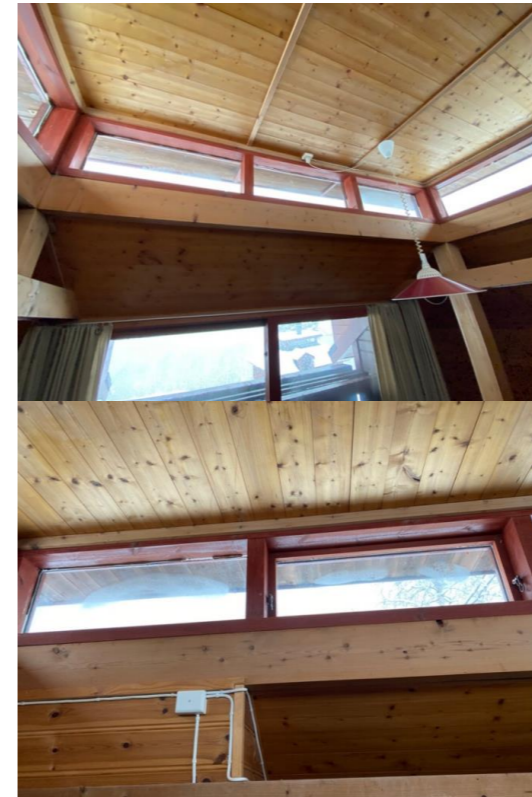
Vindauger er tolags glass med trerammer og terrasse skyvedør med trekarm fra oppføring. Fleire punkterte glass. Normalt elde og slitasje i forhold til alder.

- Vurdering av avvik:**
- Det er påvist et betydelig antall vinduer med punkterte eller sprukne glassruter.

- Tiltak**
- Vinduer med punkterte/sprukne glass må påregnes skiftes ut, enten hele vinduet eller kun selve glassene.

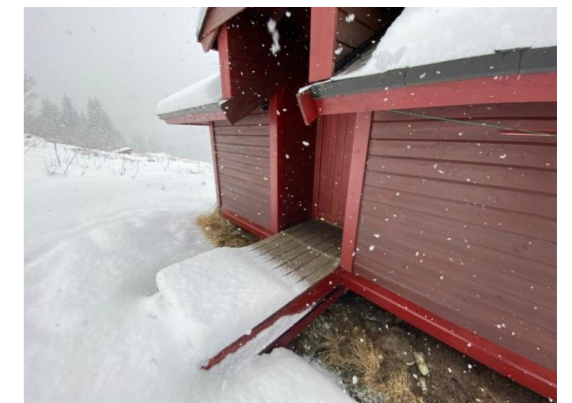
Terrasse/platting opp til inngangsdør manglar rekkverk.

- Vurdering av avvik:**
- Det er ikke montert rekkverk.
- Tiltak**
- Rekkverk må monteres for å lukke avviket.

**Kostnadsestimat: Under 10 000**

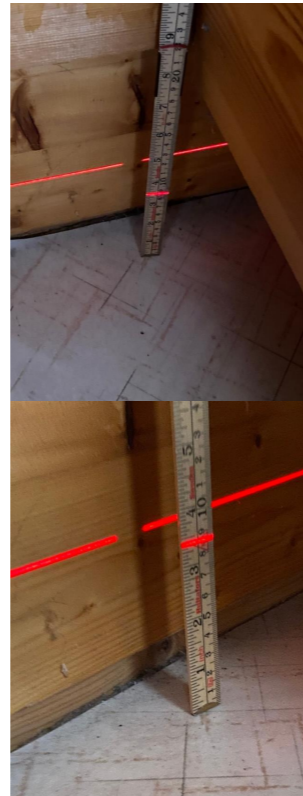
Etasjeskiller er av trebjelkelag. Ujamne golv over heile planet. Dette truleg grunna svakt bjelkelag og svikt i fundament. Konstruksjonen er truleg utsatt for store snølastar. Høgdeforskjell på heile etasjeskille på 15-30mm.

- Målt høgdeforskjell på over 15 mm gjennom heile rommet. Tilstandsgrad 2 gis med bakgrunn i standardens krav til godkjente måleavvik.

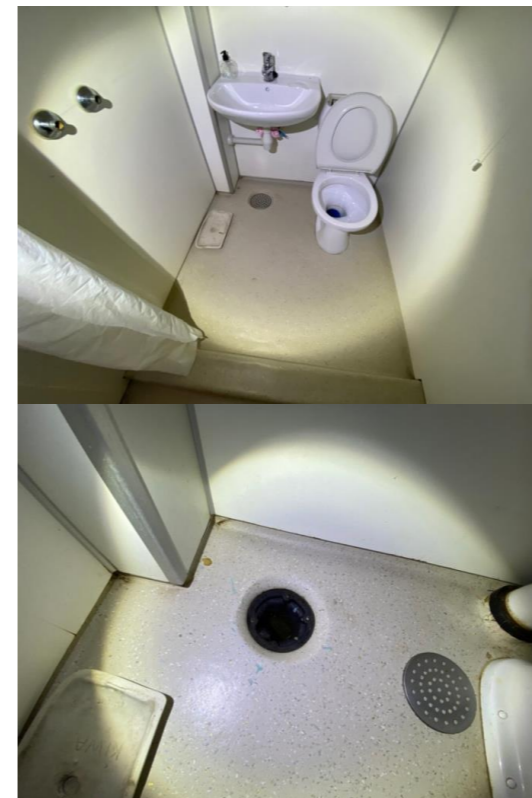
Badet kan fint nyttast i den stand det er i pr. i dag med enkle strakstiltak.

- Våtrommet må oppgraderes for å tåle normal bruk etter dagens krav.

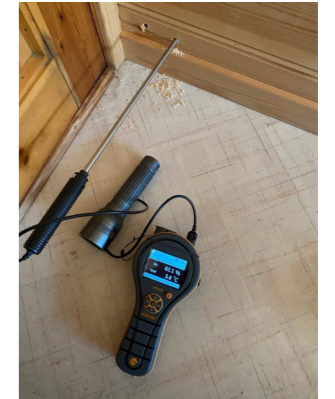
Ein må likevel ta høgde for at det kan vere fukt og råteskadar grunna alder og byggemåte.

- Hulltaking er foretatt og det er påvist avvik i konstruksjonen.

- Gjennomføre ytterligere undersøkelser og foreta utbedring av skade.

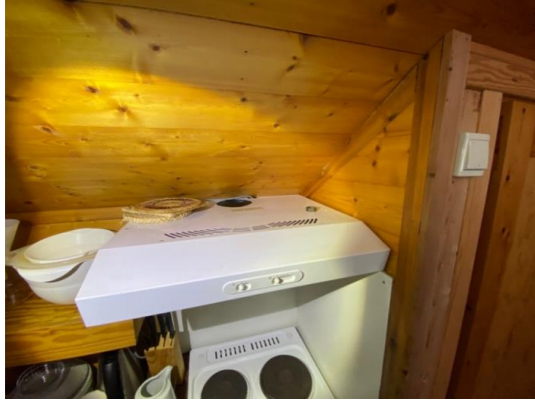
Ventilator montert over komfyr med kullfilter.

- Det er kun kullfilterventilator på kjøkkenet og heller ikke andre forserte/mechaniske avtrekksløsninger fra kokesonen.

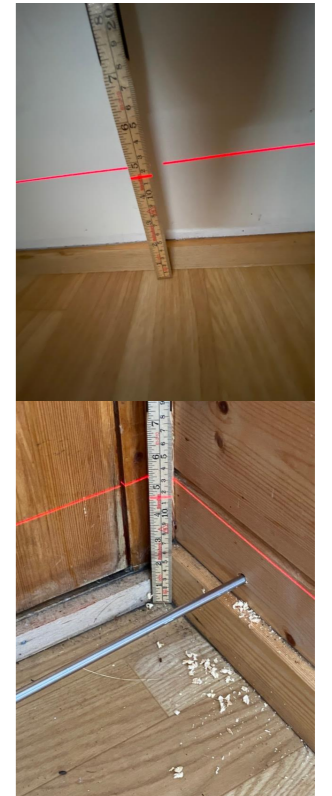
Etasjeskiller er av trebjelkelag. Ujamne golv over heile planet. Dette truleg grunna svakt bjelkelag og svikt i fundament. Konstruksjonen er truleg utsatt for store snølastar. Høgdeforskjell på heile etasjeskille på over 50 mm.

- Målt høgdeforskjell på over 30 mm gjennom hele rommet. Tilstandsgrad 3 gis med bakgrunn i standardens krav til godkjente måleavvik.

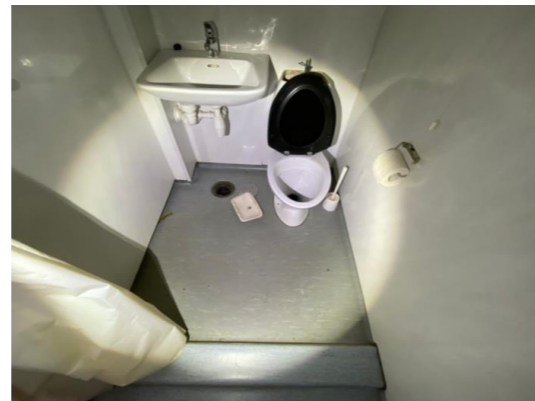
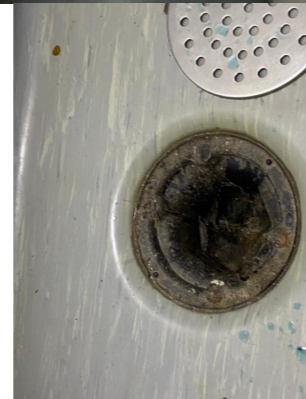
Badet kan fint nyttast i den stand det er i pr. i dag med enkle strakstiltak.

- Våtrommet må oppgraderes for å tåle normal bruk etter dagens krav.

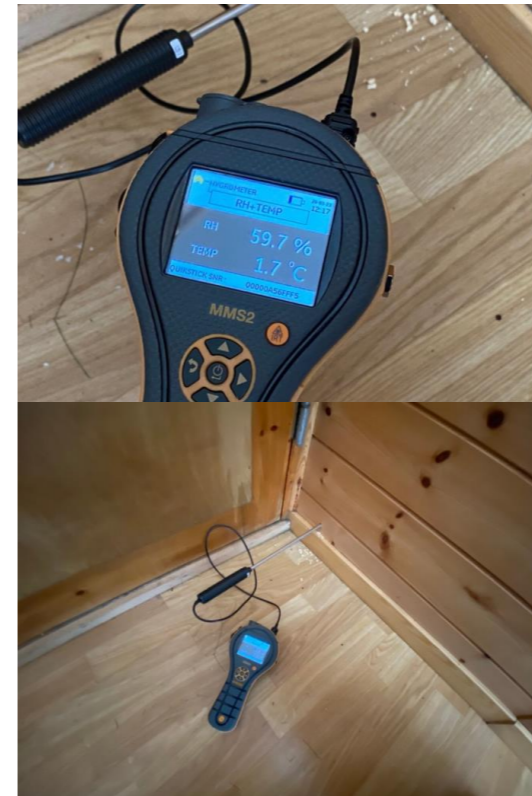
Ein må likevel ta høgde for at det kan vere fukt og råteskadar grunna alder og byggemåte.

- Hulltaking er foretatt og det er påvist avvik i konstruksjonen.

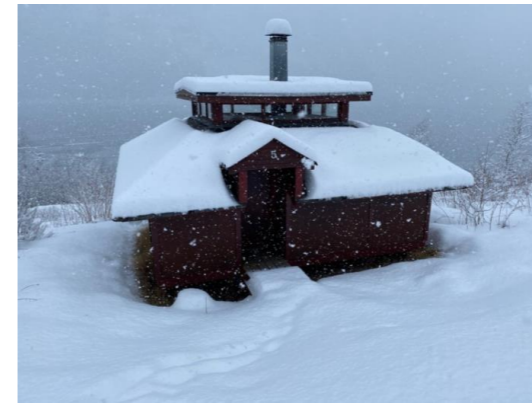
Terrasse/platting opp til inngangsdør manglar rekkverk.

- Det er ikke montert rekkverk.

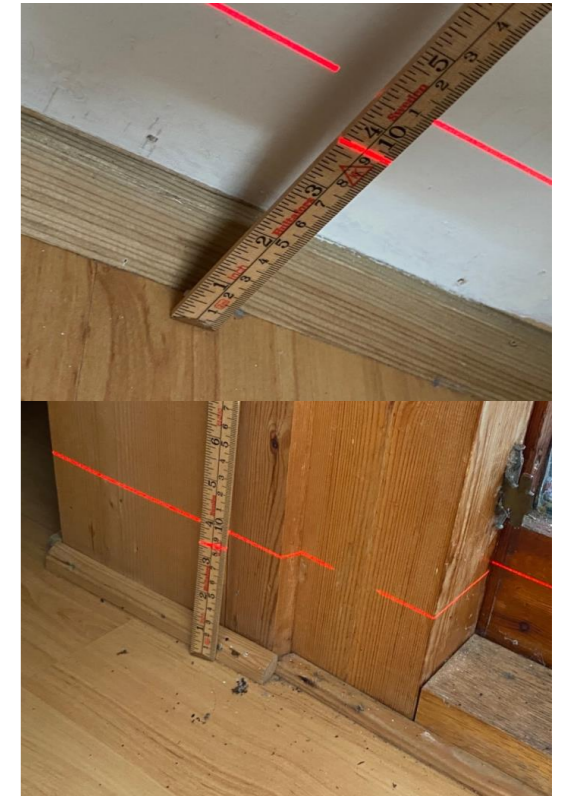
Etasjeskiller er av trebjelkelag. Ujamne golv over heile planet. Dette truleg grunna svakt bjelkelag og svikt i fundament. Konstruksjonen er truleg utsatt for store snølastar. Høgdeforskjell på heile etasjeskille på nesten 50 mm.

- Målt høgdeforskjell på over 15 mm gjennom hele rommet. Tilstandsgrad 2 gis med bakgrunn i standardens krav til godkjente måleavvik.

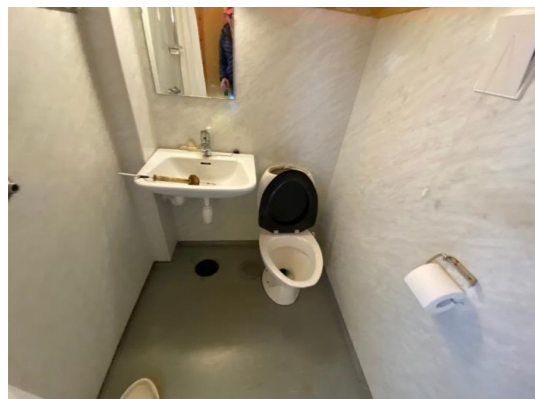
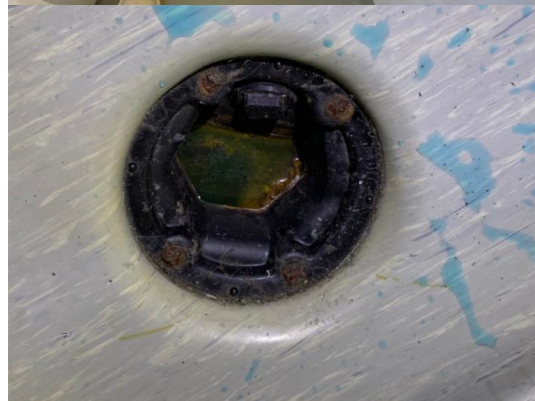
Badet kan fint nyttast i den stand det er i pr. i dag med enkle strakstiltak.

- Våtrommet må oppgraderes for å tåle normal bruk etter dagens krav.

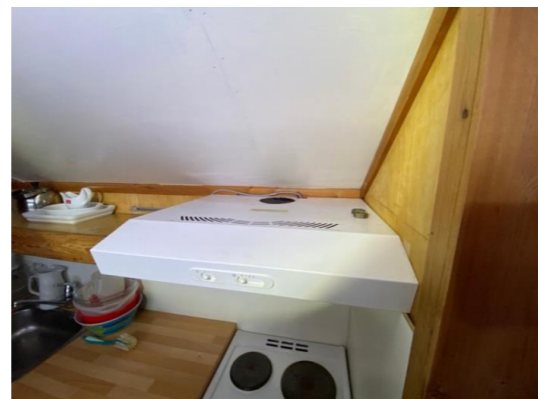
Ventilator montert over komfyr med kullfilter.

- Det er kun kullfilterventilator på kjøkkenet og heller ikke andre forserte/mekaniske avtrekksløsninger fra kokesonen.

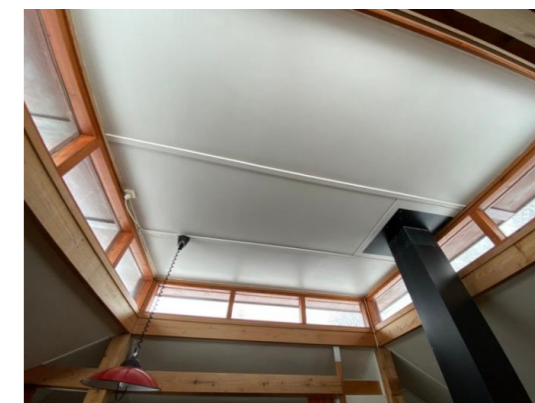
Sperretak med sutak antatt med alder som huset. Takkonstruksjon er montert på søyler ned mot etasjekillet.  
Takkuppel har fått montert møna saltak ca. år 2016/17.

- Det er begrenset/dårlig ventilering av takkonstruksjonen.
- Konstruksjonene har skjevheter.

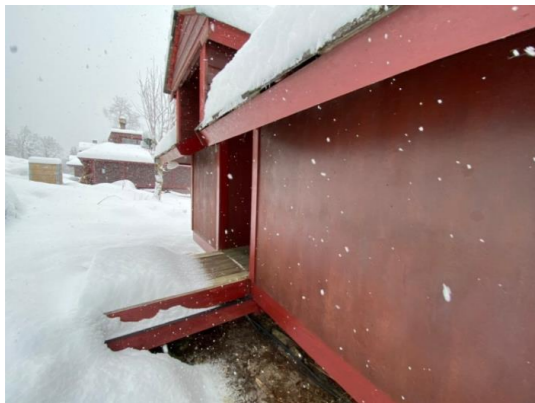
Terrasse/platting opp til inngangsdør manglar rekkverk.

- Det er ikke montert rekkverk.

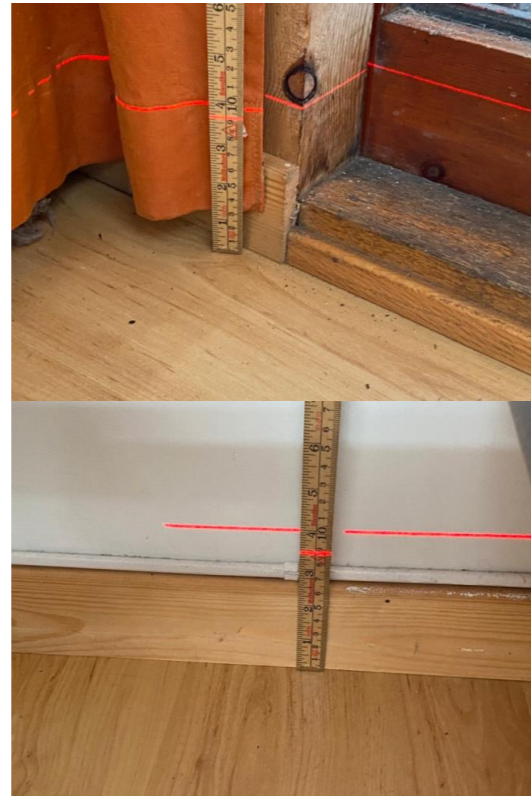
Etasjeskiller er av trebjelkelag. Ujamne golv over heile planet. Dette truleg grunna svakt bjelkelag og svikt i fundament. Konstruksjonen er truleg utsatt for store snølastar. Høgdeforskjell på heile etasjeskille på 15-30mm.

- Målt høgdeforskjell på mellom 10 - 20 mm innanfor en lengde på 2 meter. Tilstandsgrad 2 gis med bakgrunn i standardens krav til godkjente måleavvik.
- Målt høgdeforskjell på over 15 mm gjennom hele rommet. Tilstandsgrad 2 gis med bakgrunn i standardens krav til godkjente måleavvik.

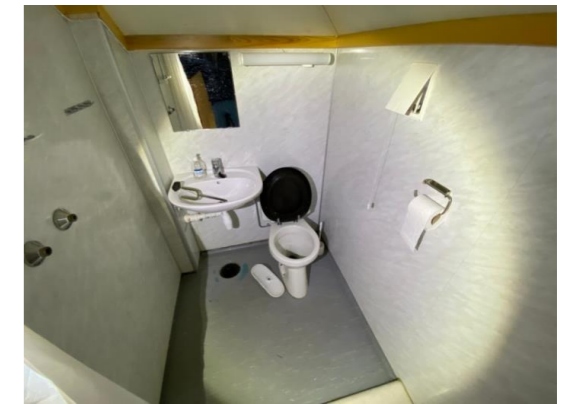
Badet kan fint nyttast i den stand det er i pr. i dag med enkle strakstiltak.

- Våtrommet må oppgraderes for å tåle normal bruk etter dagens krav.

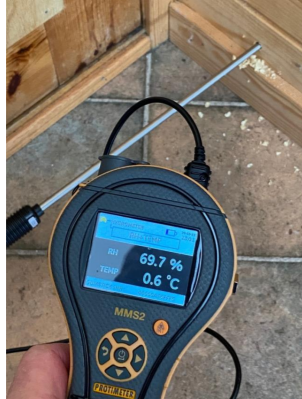
Ein må likevel ta høgde for at det kan vere fukt og råteskadar grunna alder og byggemåte.

- Hulltaking er foretatt og det er påvist avvik i konstruksjonen.

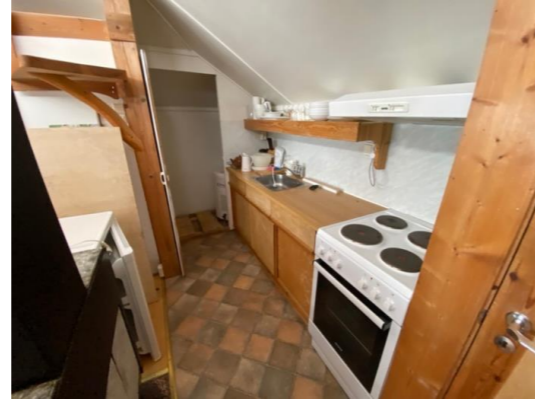
Ventilator montert over komfyr med kullfilter.

- Det er kun kullfilterventilator på kjøkkenet og heller ikke andre forserte/mekaniske avtrekksløsninger fra kokesonen.
