Tilstandsrapport

Risikovurdering for Anticimex boligselgerforsikring

Øravegen 155
6817 NAUSTDAL
Gnr./Bnr.: 499/400
Seksjonsnr. : 11
Sunnfjord kommune

Befaringsdato: 10.06.2024

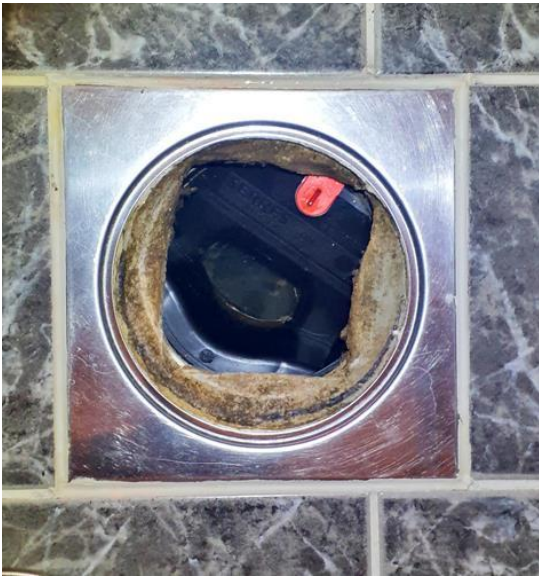
Overgang mellom sluk og membran er uoversiktlig. Det kan derfor ikke verifiseres at utførelsen er korrekt, eller at lekkasjesikkerheten er ivaretatt. Ytterligere undersøkelser anbefales slik at tilstanden kan kartlegges og nødvendige tiltak kan iverksettes.

Våtrom - [Sluk på bad, 2. etasje]

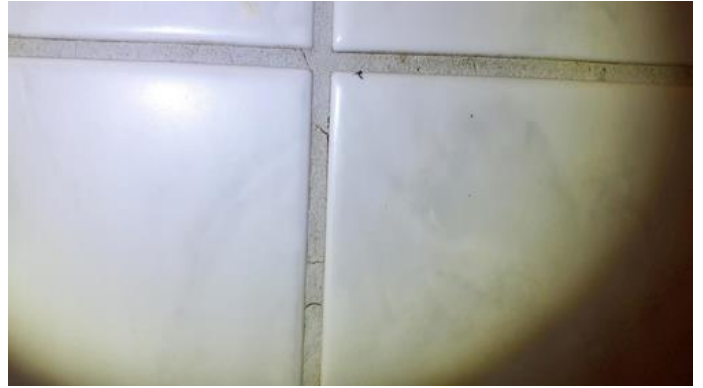
Det observeres riss og sprekker i flisfuger i dusjsonen. Forholdet kan være en indikasjon på utettheter i våtrommets tettesjikt. Jevnlige ettersyn anbefales slik at tiltak kan iverksettes ved behov.

Våtrom - [Riss i fuger]

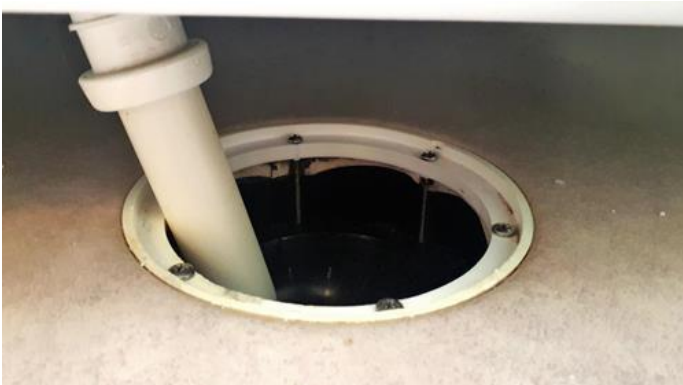
Våtrom - [Sluk på bad 3. etasje]

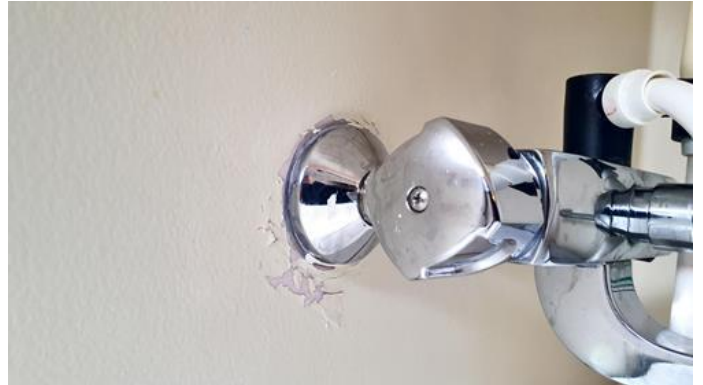
Overflatebehandling har løsnet rundt rørgjennomføringer i våtsone. Eksakt årsak er ikke kjent. Ytterligere undersøkelser anbefales slik at tilstanden kan kartlegges og nødvendige tiltak kan iverksettes.

Våtrom - [Løstnet overflatebehandling]
