# Tilstandsrapport

Enebolig

Vikavegen 36, 6940 EIKEFJORD

Befaringsdato: 23.05.2024

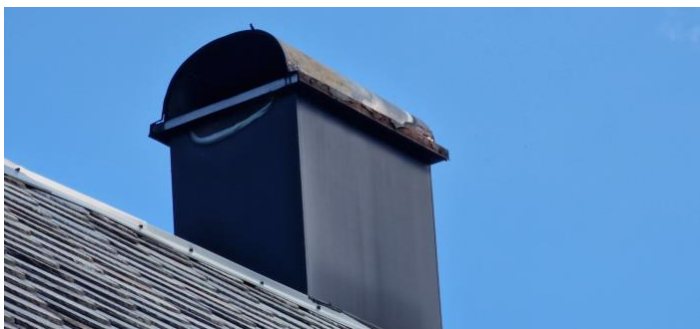
Observert rust og slitasje på heldekkende pipehatt.

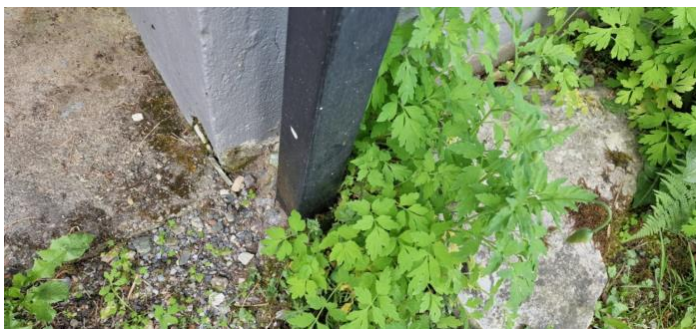
Nedløp leder ned i grunn.

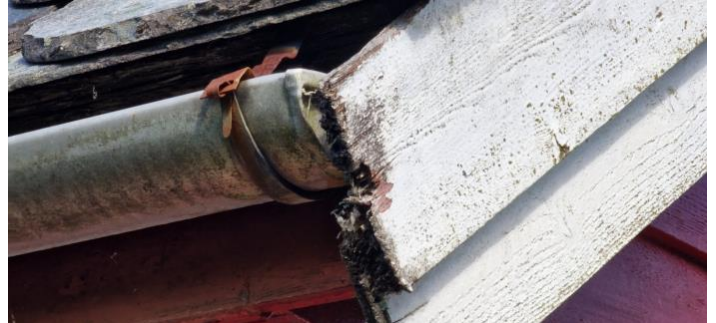
Antatt en lekkasje ved ende på takrenne, se foto under veggkonstruksjon.

Antatt råtedannelse ved og mulig lekkasje ved endre at takrenne. Påregn tiltak.

Ev. lekkasjepunkter på takrenner bør utbedres.

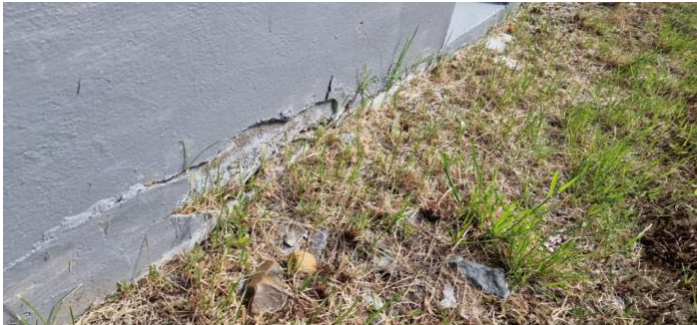
- Det er ingen eller liten lufting i nedre kant av kledning mot grunnmur.
- Det er store sprekkdannelser i forblending/utvendig puss.

Enkelte områder med murpuss har løsnet utvendig. Samt sprekker. Det må påregnes tiltak.

- Lokal utbedring må utføres.
- Utvendige sprekkdannelser må tettes.

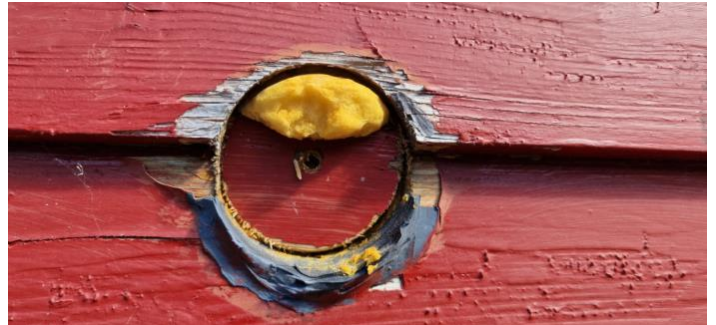
Påregn tiltak på ferdigstilling av tidligere gjennomgang for varmepumpe.

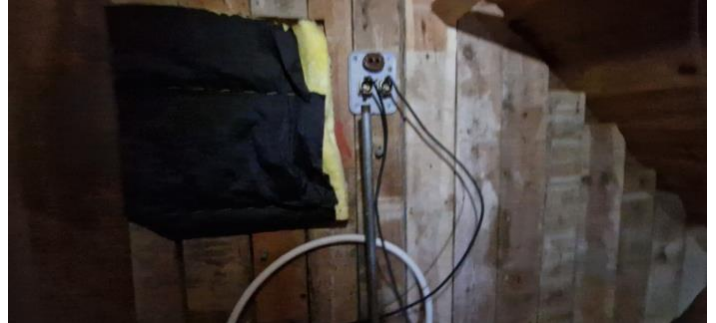
Eldre inntak er frakoblet iht. eier.

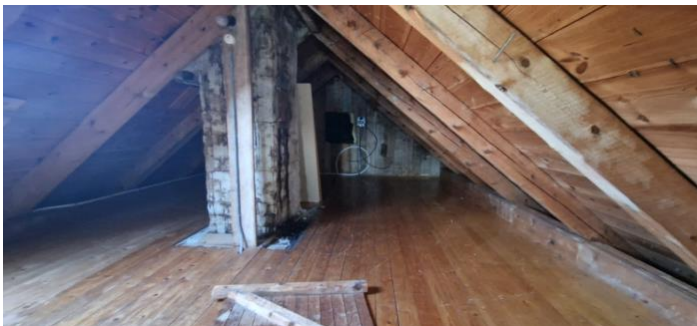
Overblikk av kaldloftet, generelt små sprekker/riss og rennemerker langs pipe.

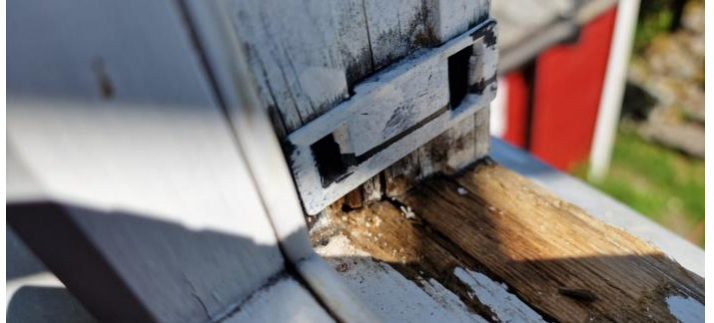
- Det er påvist avvik rundt innsetningsdetaljer.
- Det er påvist vinduer med fukt/råteskader.
- Karmene i vinduer er slitte og det er sprekker i trevirket.

Råte i trekarm til vindu, sett fra soverom på loft.

- Det bør gjøres tiltak for å lukke avviket.
- Det må foretas lokal utbedring.
- Det må påregnes noe vedlikehold og at enkelte vinduer må skiftes ut.
- Vinduer med råteskader må erstattes med nye.

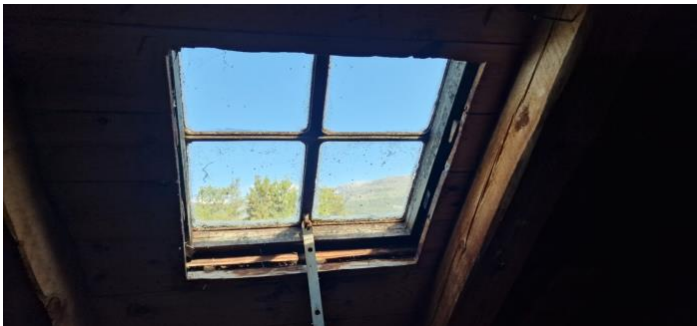
Eldre jern-vindu ved kaldloftet.

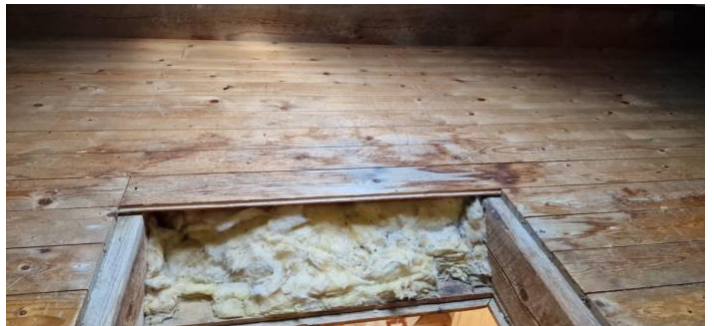
Fuktmerker under eldre jern-vindu ved kaldloftet. Eier opplyser at fuktmerker er opplyst å være fordi tidligere eier glemte å stenge vinduet over en periode. Til informasjon er eldre jern-vindu å anse som en risiko pga. alder.

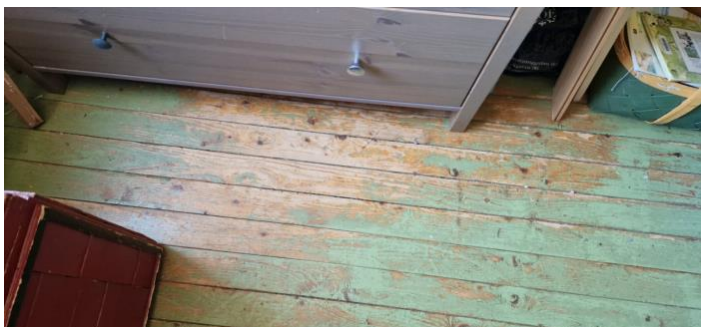
- Det er stedvis påvist synlige skader på overflater.
- Overflater har en del slitasjegrad utover det en kan forvente.

Generelt slitasje på gulv og veggflater. Flassing av maling, saltutslag. Enkelte sprekker/merker på gulv, vegger og himling. Generelt merker etter oppheng o.l. Flere rom er modne for overflatebehandling. Mangler avsluttende lister enkelte plasser.

Eksempel på slitasje på tregulv.

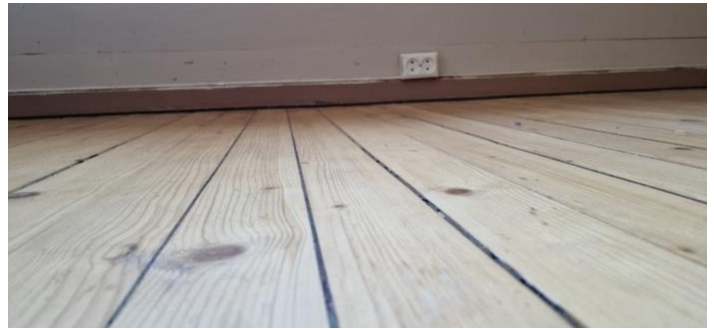
Glippe mellom gulv og gulv list.

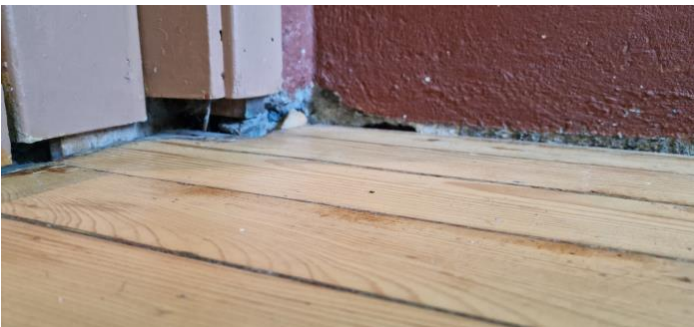
Større glippe mellom gulv og gulv list.

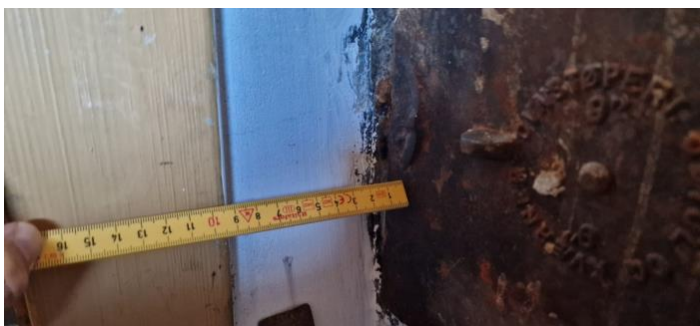
- Avstanden mellom ildstedet og brennbart materiale er for liten.
- Det er påvist brennbart materiale nærmere enn 300 mm fra sotluke/feieluke.
- Det er påvist sprekker og/eller riss i pipe.
- Det foreligger fyringsforbud på pipe fra brann/feiertilsyn.
- Ildfast stein har sprekker.
- Mer enn halvparten av forventet brukstid er passert på pipe.
- Pipa har rennemerker etter sotvann.

Det er under 30 cm fra sotluke til treverk.

- Tidspunkt for piperehabilitering nærmer seg.
- Større avstand til brennbart materiale må lages.
- Ildfast stein bør skiftes ut/repares.
- Tettingen rundt pipa må undersøkes.
- Det må foretas tiltak for å lukke avviket.
- Det må foretas lokal utbedring.
- Pipe kan ikke brukes før den er utbedret forskriftsmessig.

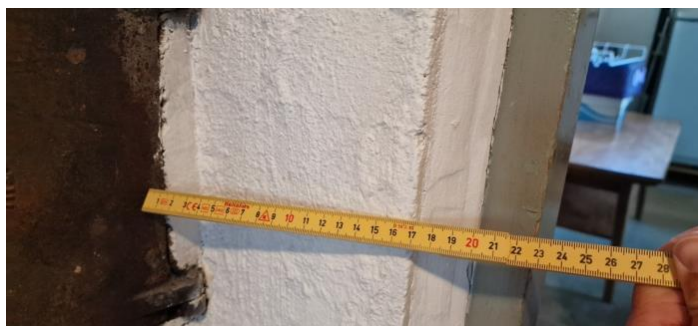
Det er under 30 cm fra sotluke til treverk.

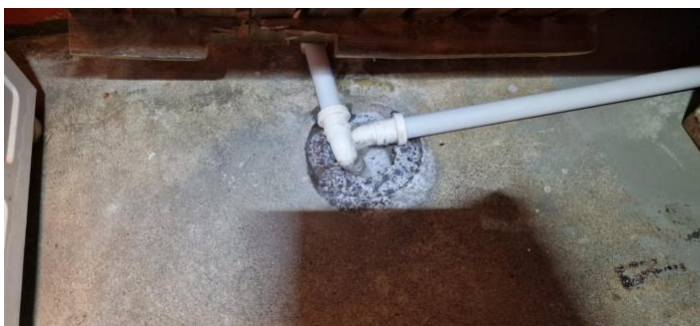
Eldre sluk.

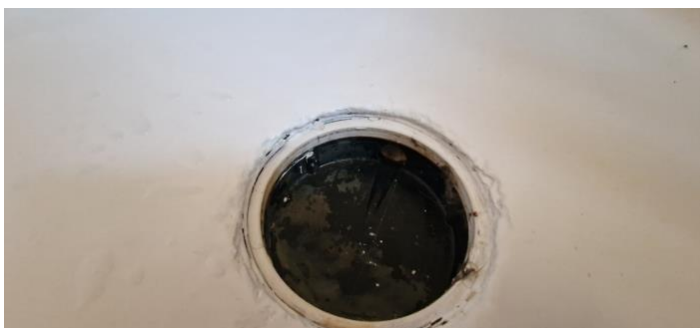
Malt gulv i dusjsonen, eller ikke membran iht. omviser. Plastsluk.

Det er ikke sluk ellers i rommet, og ev. lekkasjevann må over skyvedørskarmen til dusjkabinettet for å lede til sluk.

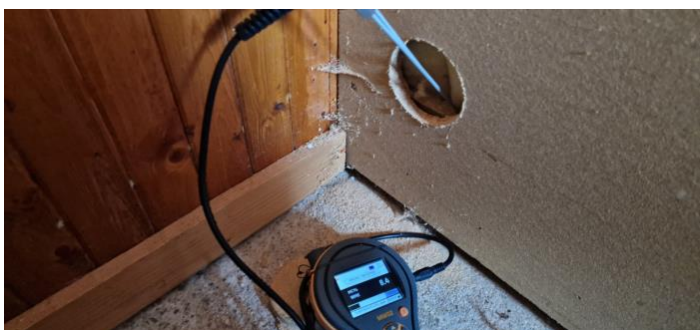
8.4% - OK.

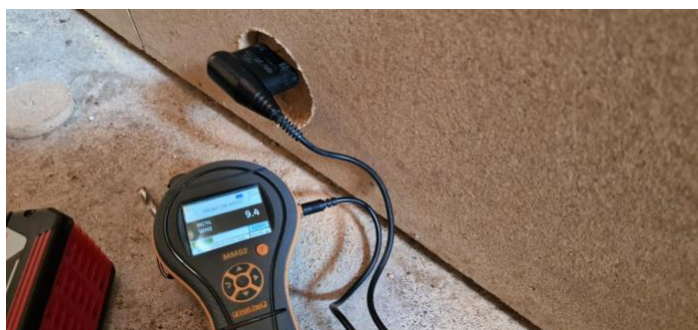
9.4% - OK.

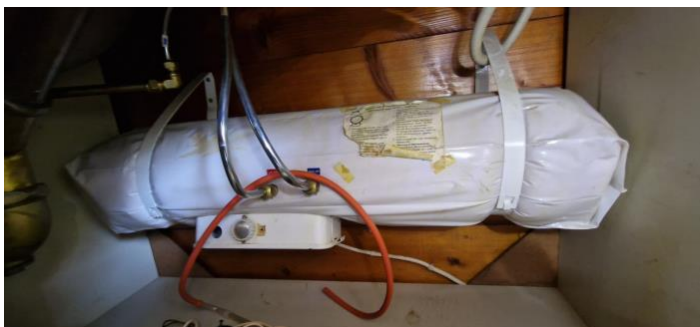
Ukjent tilstand, antatt snart moden for demontering.

Fjerning av utstyr bør vurderes, ev. kontrolleres nærmere.

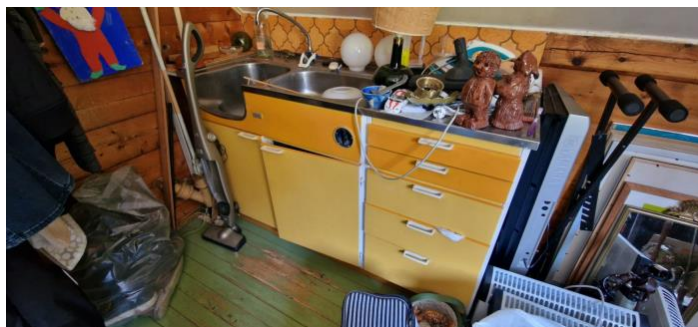
Pr.dd. er det kun kaldt vann. begrenset funksjon på kjøkkenet.

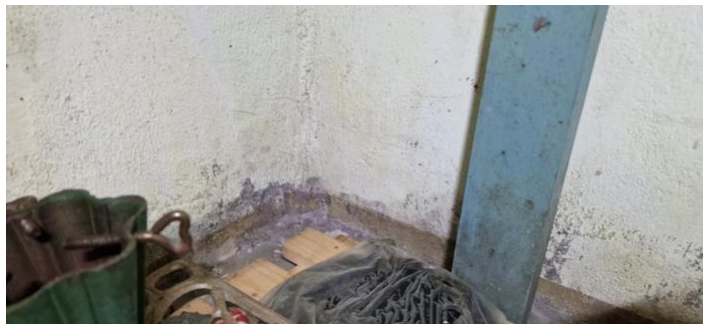
Maling som flasser fra betongvegg under terreng.

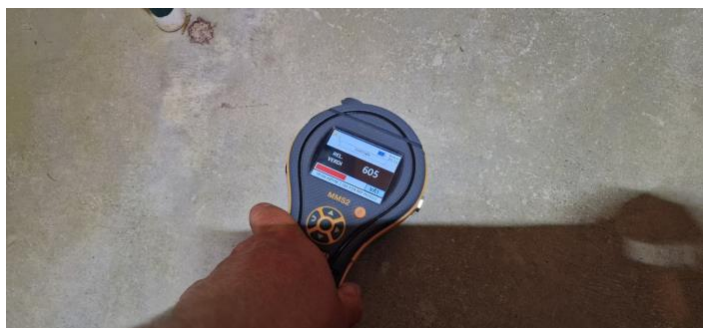
605 av maks 999 ved fuktsøk å gulv i bod. Det kan bemerkes at vi har hatt en lengre tid med tørt og fint vær.

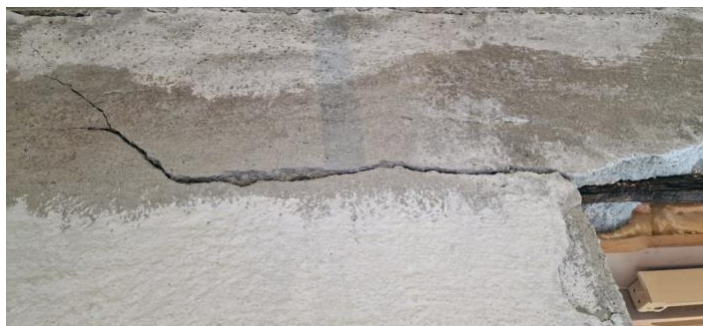
- Grunnmuren har sprekkdannelser.

Sprekker over vindu. Vinduet montert og er etablert av eier.

- Påviste skader må utbedres.

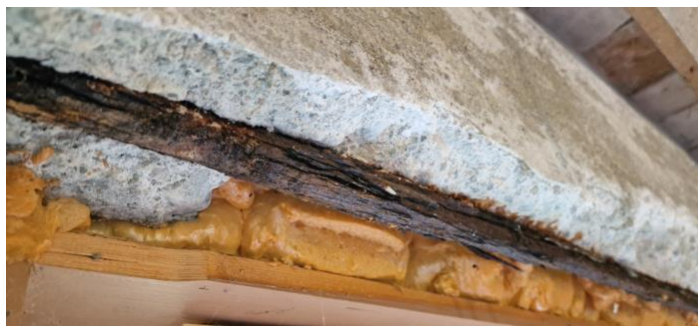
Armeringsjern har rustskader, tiltak bør påregnes.

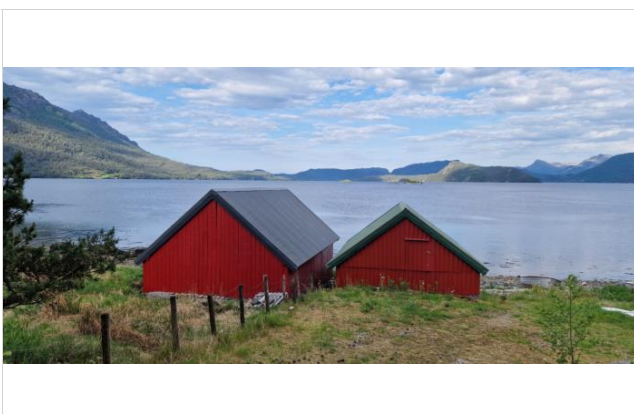
Enkelte trebord ved nedre del mot terreng har råteskader og bør skiftes på ett tidspunkt. Regelmessig vedlikehold og utskifting av eldre konstruksjonsdeler må forventes. Faktisk alder er ikke helt avklart. Tiltak er sannsynlig.

naustet er av en enkel karakter. Generelt er bygget modent for vedlikehold.

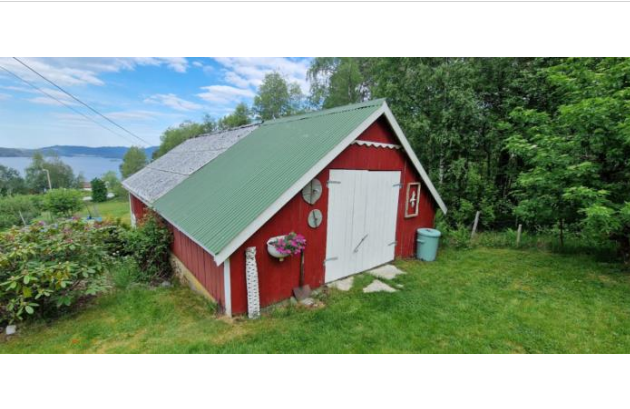
Garasje med lage på loftet. Pr.dd. er garasjeporten demontert og kastet pga. skader. Dvs. at ny eier selv må vurdere etablering av ny garasje. Pr. definisjon kan "garasjerommet" ansees som carport, men i rapporten er den vurdert som garasje da det er det bygget opprinnelig er brukt som. Bygget har ikke innlagt vann eller strøm pr.dd. Det er observert råte på enkelte kledingsbord og søyler. Noe som tilsier at vedlikehold og tiltak på enkelte bærende konstruksjoner er ett sannsynlig behov fremover. Stående kledning som er malt. Det er både bølgeplater og eternittplater på saltaket. Basert på alder, er det antatt at de eldre eternittplatene kan inneholde asbest.

Dette er ansett som kreftfremkallende når støvpartikler knuses og bør derfor demonteres gjennom selskap med spesialkompetanse slikt avfall. Det er observert mottpulver og hull i konstruksjonen, noe som tilsier at det sannsynligvis er aktivitet pr.dd. MEN dette er ikke avklart helt sikker, kun antatt. Da nærmere undersøkelser må påregnes. Generelt er bygget modent for vedlikehold.

Eier opplyser at materialer som er lagret på loftet har logget der i over/+ 30 år og at det er ukjent hvordan det ser ut under og rundt disse material haugene. Tiltak er sannsynlig.

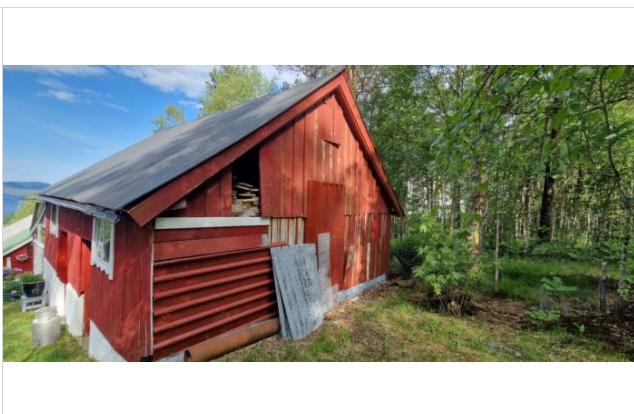
Deler av kledning på gavlvegg er ca. 10 år iht. eier. Bygget har tidligere vært bruk som hønsehus og utedo.

Observert knust rute. Enkelte trebord er modne for utskifting. Tiltak er sannsynlig.

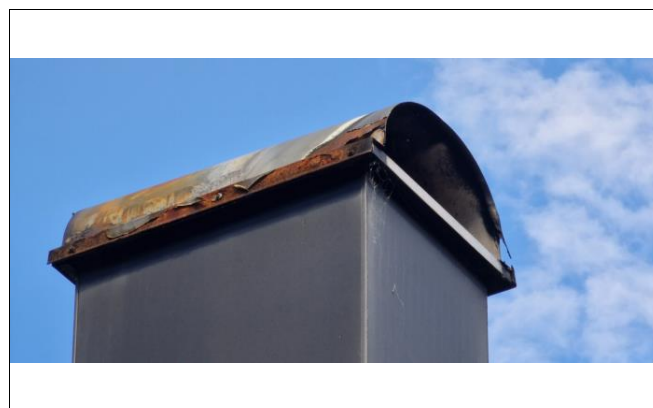
Bolig: rust på heldekkende pipehatt.

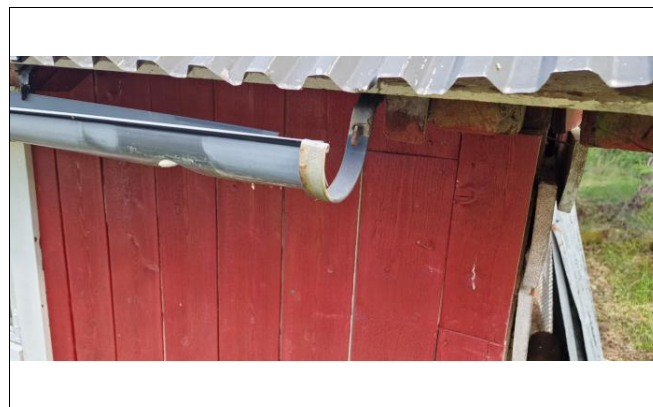
Takrenne og systemet er ikke fullstendig, tiltak må forventes.

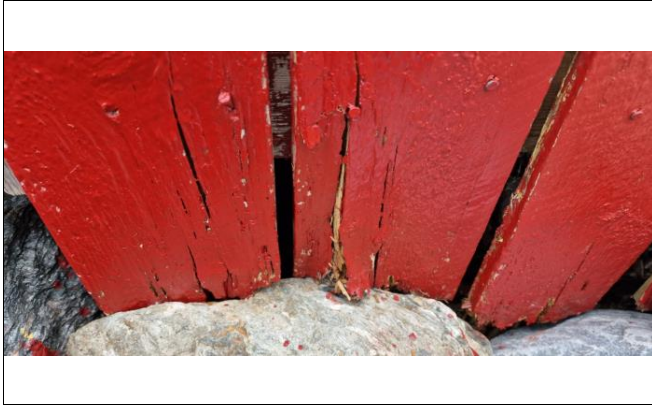
Naust: råte på nedre deler av stående malt kledning.

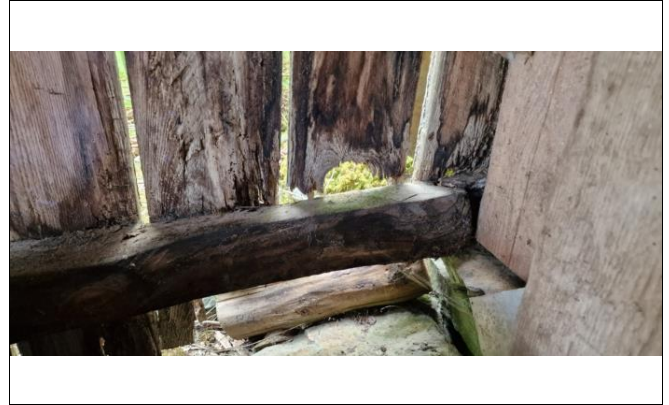
Råte på garasje og kledning.

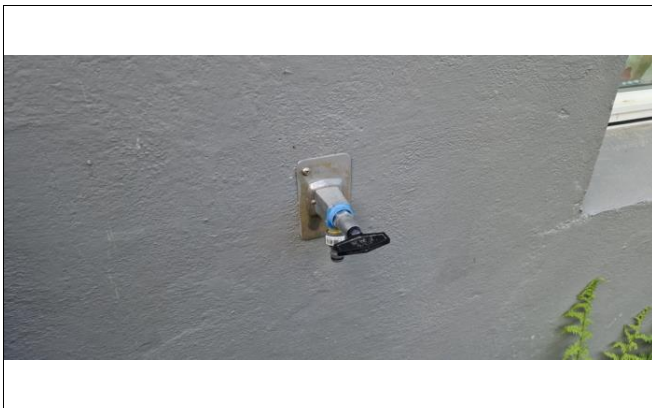
Utkast ved inngangsdør i kjelleren til boligen.

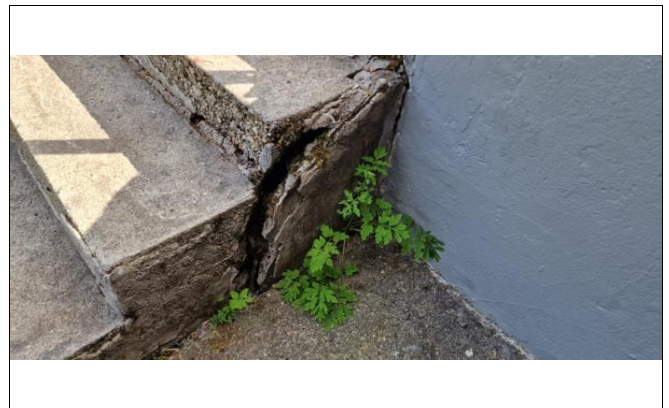
Løs puss/betong ved utvendig trapp.

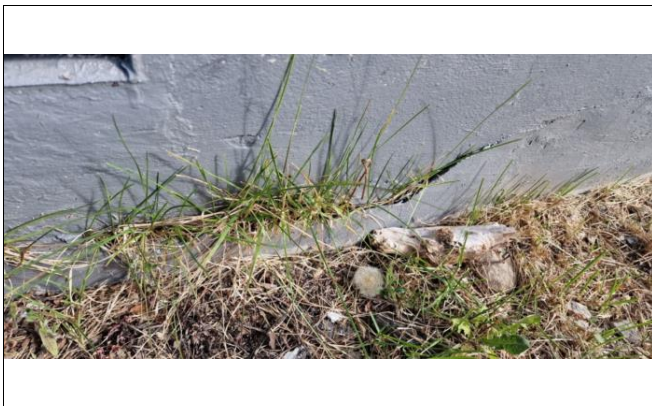
Puss på mur til bolig trenger tiltak.

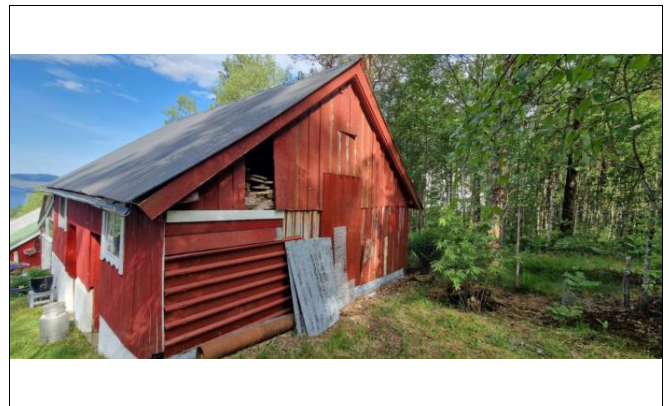
Elder av gavlvegg til låve mangler trebord/plater. Generelt er det behov for tiltak.

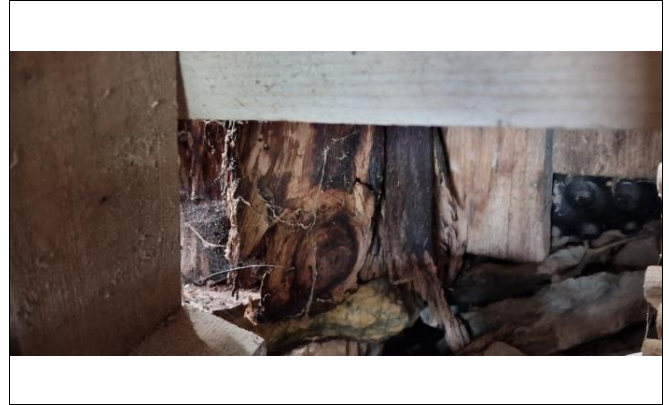
Garasje råte ved søyle. tiltak må forventes.

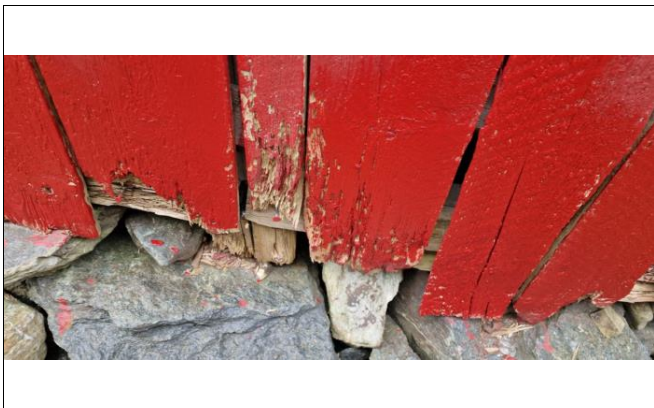
Naust: råte på nedre deler av stående malt kledning.

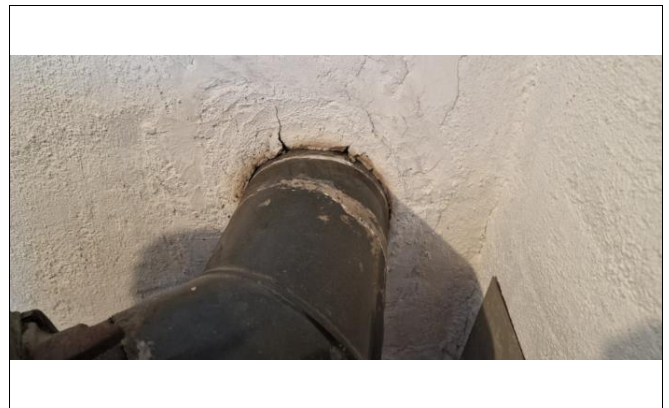
Små riss/sprekker ved inntak av røykløp fra ovn til pipe, sett fra kjeller.

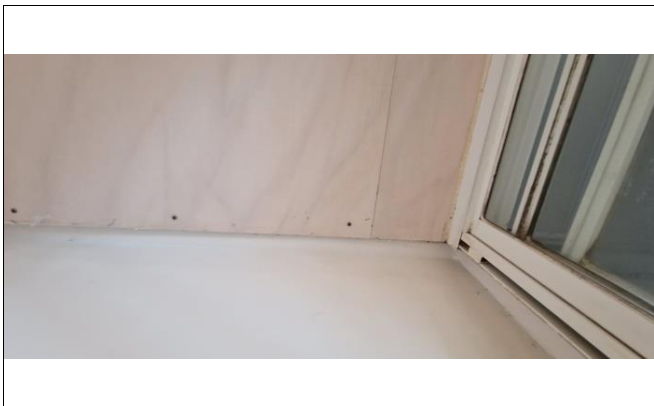
Skruer i nedre kant av våtromsplater inni dusjonen ved badet i 1.etg.
