Tilstandsrapport

Risikovurdering for Anticimex boligselgerforsikring

Storemyrvegen 29B
6819 FØRDE
Gnr./Bnr.: 44/104
Seksjonsnr. : 2
Sunnfjord kommune

Befaringsdato: 04.06.2024

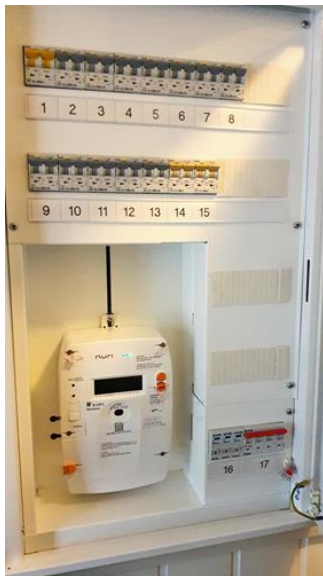
Elektrisk anlegg - [Sikringskap]

Det er gjennomført en forenklet vurdering av det elektriske anlegget, uten at det er registrert åpenbare avvik. Med bakgrunn i at det er mer enn fem år siden det har vært utført el-tilsyn av boligen anbefales det på et generelt grunnlag å gjennomføre en utvidet el-kontroll.
