Tilstandsrapport

📍 Gaddevegen 18 , 6900 FLORØ

Gnr. 202, Bnr. 355

Befaringsdato: 11.05.2022

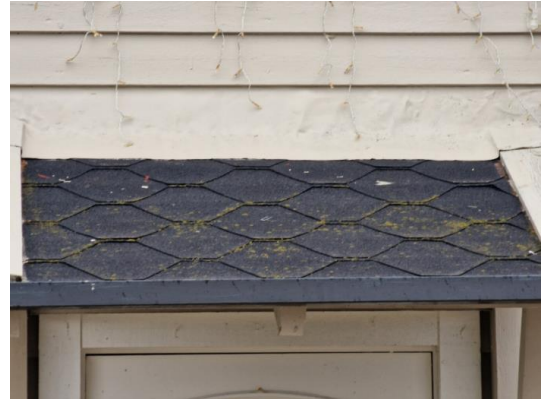
Shingeltak på overbygget ved inngangspariet.

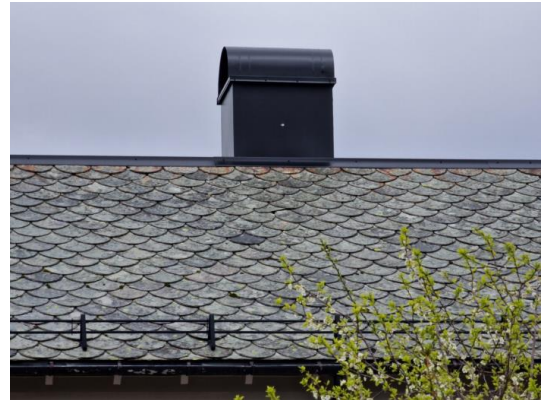
Heldekkende pipehatt over tak.

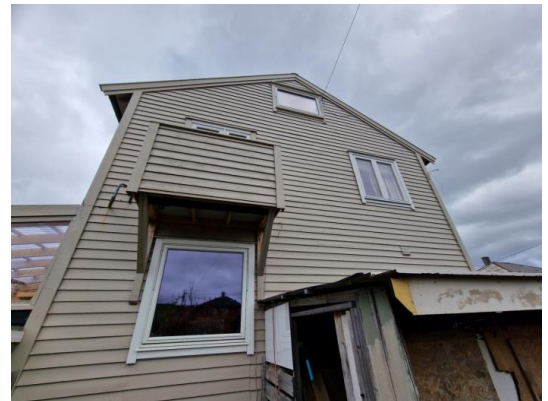
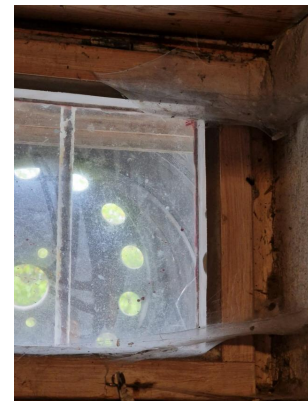
Bygningen har malte trevinduer med 2-lags glass.
Alder på alle vinduer er ikke kontrollert. Vindu på soverom 3 i 2.etg. er fra 2018.
Vindu på loftstue fra 2020.
Vindu på soverom 1 i 2.etg. er fra 2007.
Vindu på soverom 3 i 2.etg. er fra 2018.
Eier har klargjort for takvindu på loftstua. Dette må ev. gjøres i kombinasjon med nytt tak.

Sprekk i rute på vinduet i kjelleren.

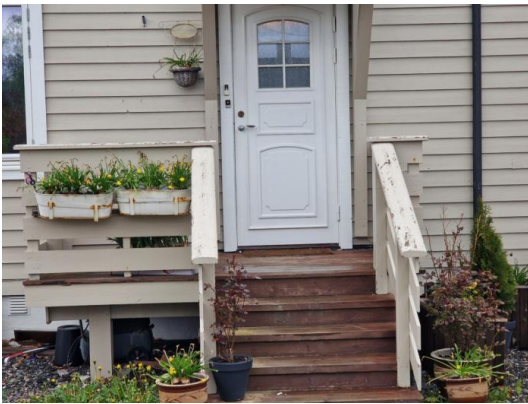
Tre trapp til inngangspartiet.
Tre trapp uten rekkverk på terrassedekket.
Utvendig forhold er borettslagets ansvar.

- Rekkverkshøyder er under dagens forskriftskrav til rekkverk i trapper.

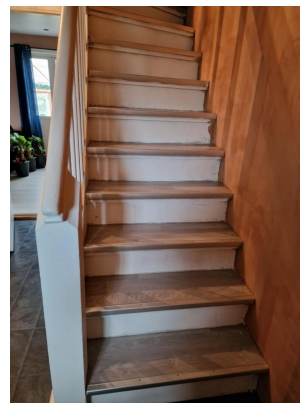
Boligen har malt tretrapp.

- Rekkverkshøyder er under dagens forskriftskrav til rekkverk i trapper.
- Det mangler håndløper på vegg i trappeløpet.

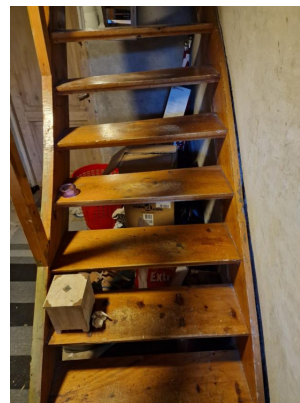
Noe bruksslitasje på inntrinn.

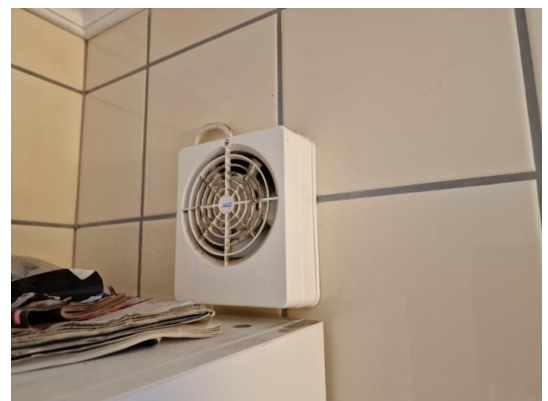
Avtrekket går automatisk av og på ift. fuktigheten i rommet. Det var dermed ikke mulig å utføre papirark testen på stedet.
Alder på vifta er ukjent.

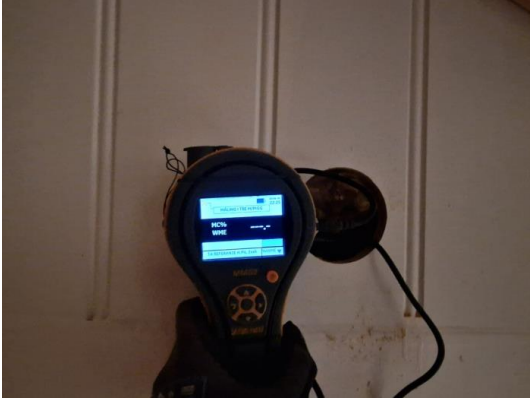
Hulltaking er foretatt, uten å påvise unormale forhold.

Det er ikke påvist avvik ved fuktmåling.

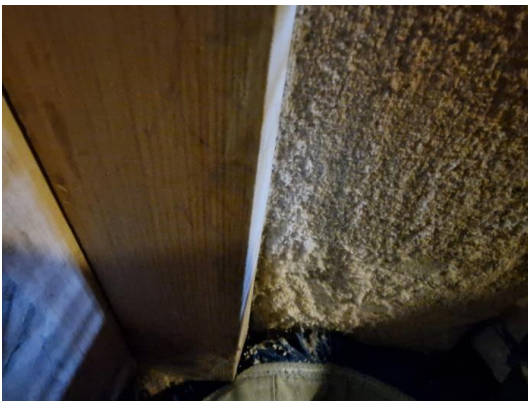
Saltutslag enkelte plasser.

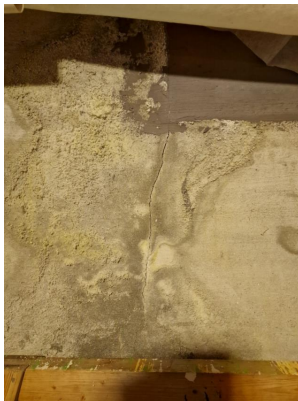
Synlig sprekk i yttervegg av mur/betong finne på fellesarealet.

- Det er registrert skråriss som er symptom på setninger.
