Tilstandsrapport

📍 Gaddevegen 18, 6900 FLORØ

Rapportdato: 16.02.2024

ANDEL I REKKEHUS

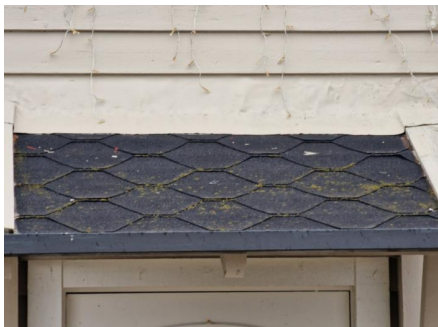
Shingeltak på overbygget ved inngangspariet.

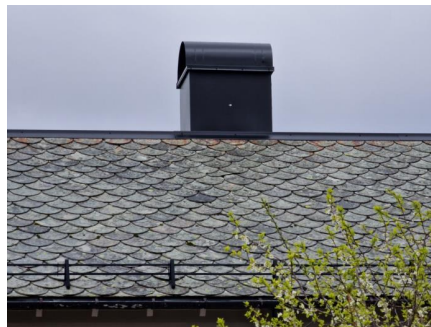
Heldekkende pipehatt over tak.

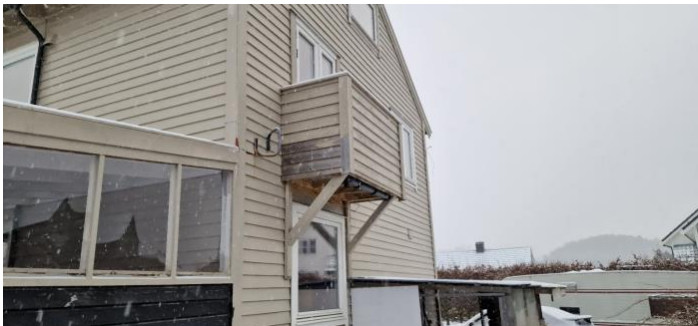
Balkongen er ca. 2-3 år og utført av vaktmester kompaniet iht. omviser.

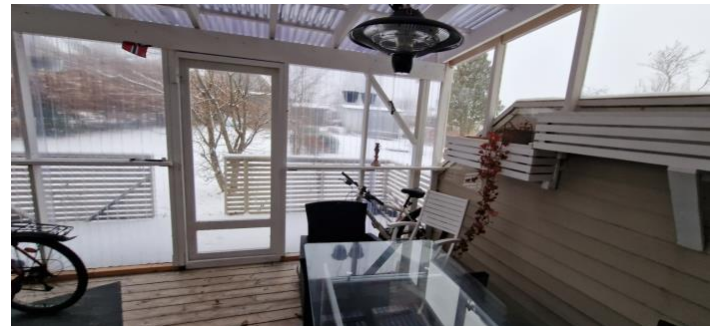
Innvendig i vinterhagen. Enkel standard.

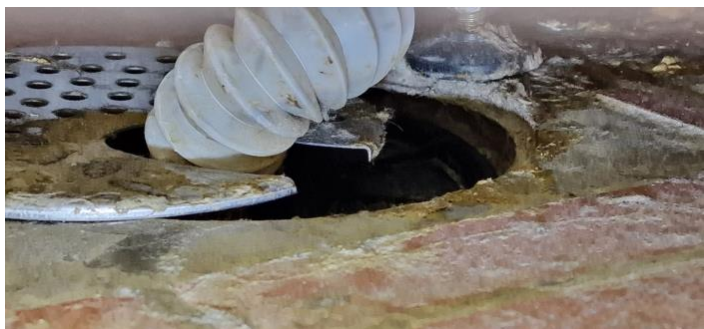
- Det er påvist avvik i fallforhold til sluk i forhold til krav i forskrift på byggetidspunktet.
- Det er mulighet for at det kan forekomme vannlekkasje på våtrommet hvor vann ikke vil gå til sluk.
- Det er påvist at høydeforskjell fra topp slukrist til gulv/synlig topp membran ved dørterskel er mindre enn 25 mm.
- Krav til fall (høydeforskjell) er ikke oppfylt, men det er fall til sluk.

Sluk plassert under dusjkabinett.

- Våtrommet fungerer med dette avviket.
- Vær oppmerksom ved bruk. For å få tilstandsgrad 0 eller 1 må gulvet bygges om, for å få riktig fall til sluk. Det vil imidlertid sjelden være økonomisk rasjonelt som et enkeltstående tiltak. Ved en eventuell renovering, påse at våtrommet bygges med riktig fall til sluk.

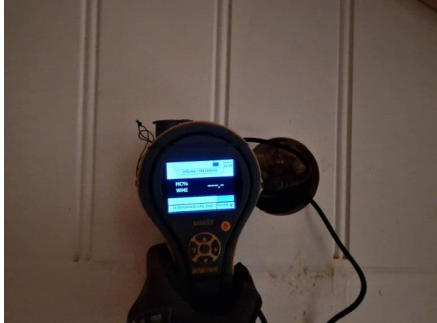
Det er ikke påvist avvik ved fuktmåling.

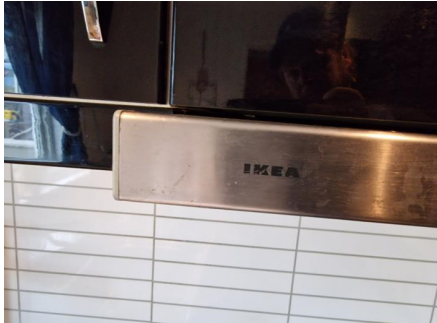
Merket på avtrekk er IKEA

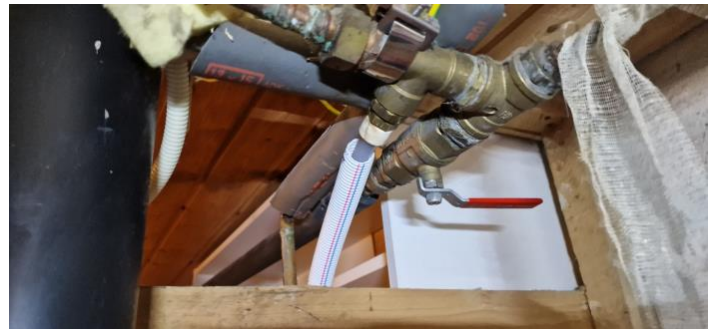
Observert stoppekran i kjelleren.

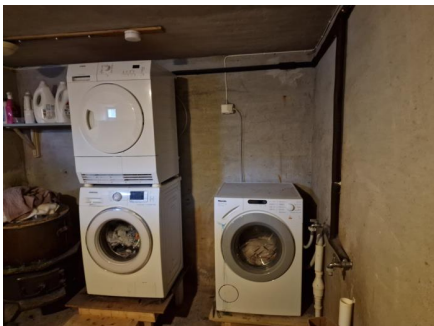
Opplegg for vaskemaskin på felles vaskerom i kjelleren.
Fellesareal er ikke tilstandsvurdert.

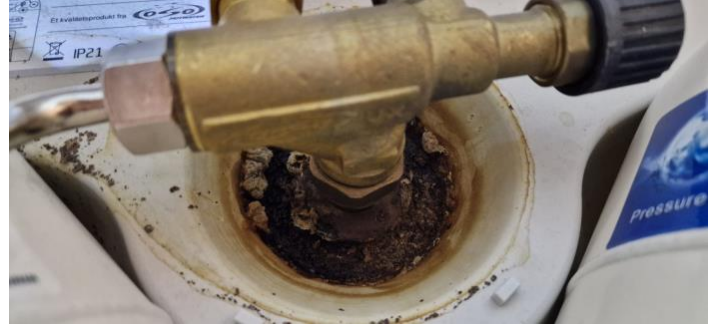
Påvist vandrdrypping ved varmtvannsberederen, det må forventes tiltak på ny bereder på ett tidspunkt.
Observert rust rundt koblingspunkt.

Rust rundt kobling.

Kostnadsestimat for ny bereder, rustskader indikerer ett fremtidig behov.

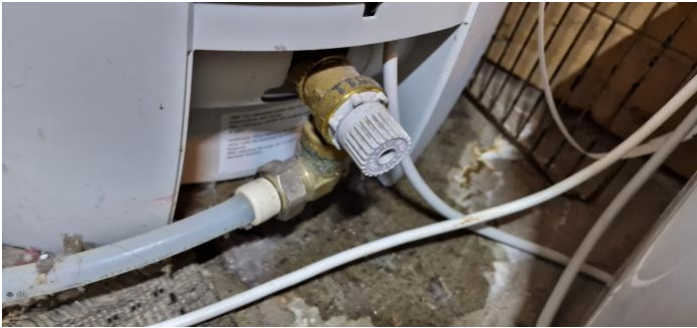
Observert vann og dråper som drypper. Nærmere undersøkelser må gjennomføres.

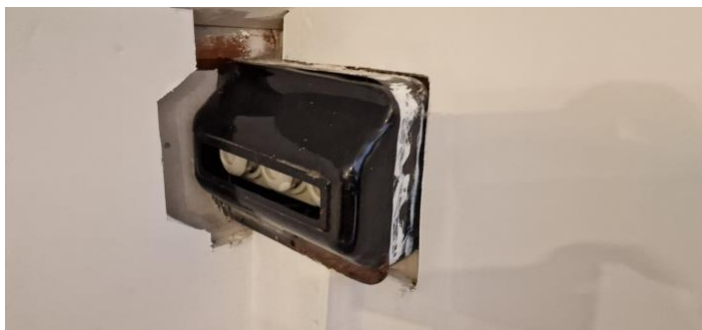
Skrusikringer ved inntaket.

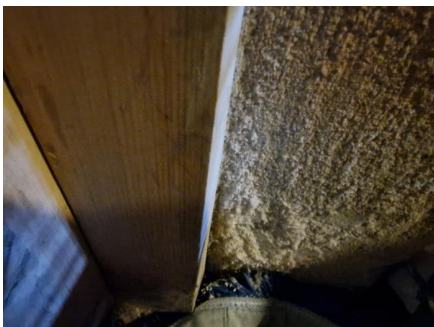
- Det er registrert skråriss som er symptom på setninger.

Saltutslag enkelte plasser.

Kostnadsestimat for enkle overflate reparasjon, ikke større inngrep.
