Tilstandsrapport

Hjortelia 96
6973 SANDE I SUNNFJORD
Gnr./Bnr.: 160/79
Seksjonsnr. : 5
Sunnfjord kommune

Befaringsdato: 06.06.2024

Anticimex AS

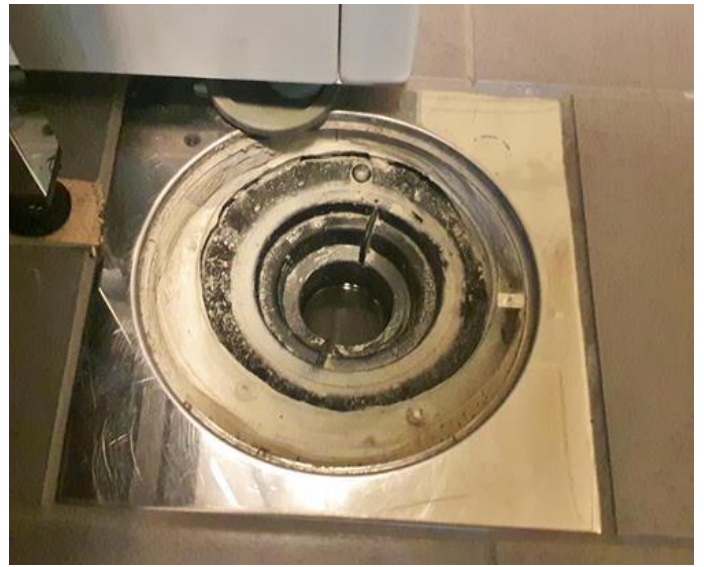
Våtrom - [Sluk, vaskerom]

TG 2 Membran, tettesjikt og overgang til sluk. | Det er ikke etablert sprutsikring i våtsone rundt utslagsvask, som medfører at området ikke er beskyttet mot vannsøl. Tiltak kan iverksettes ved behov.

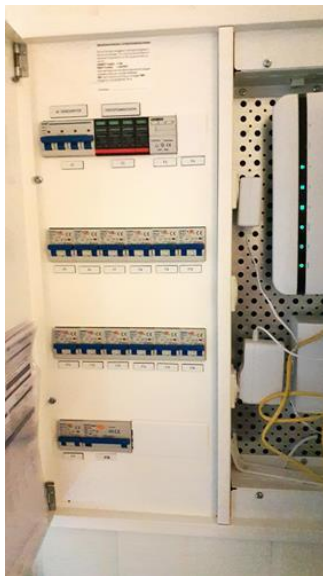
Elektrisk anlegg - [Sikringskap]

Forenklet vurdering av det elektriske anlegget | Det er gjennomført en forenklet vurdering av det elektriske anlegget, uten at det er registrert åpenbare avvik.

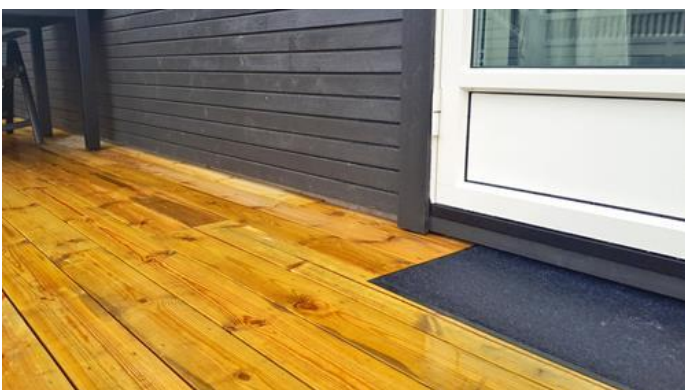
Stedvis kort avstand fra underkant av kledningen til terreng/terrasse.
Forholdet kan gi forkortet levetid på nedre del av ytterkledningen.
Jevnlig ettersyn anbefales slik at tiltak kan iverksettes ved behov.

Yttervegger inkl. fasader og konstruksjon - [Liten avstand mellom utvendig kledning og terrasse]
