Tilstandsrapport

Einebustad

Torvberget 11, 6983 KVAMMEN

Befaringsdato: 29.05.2024

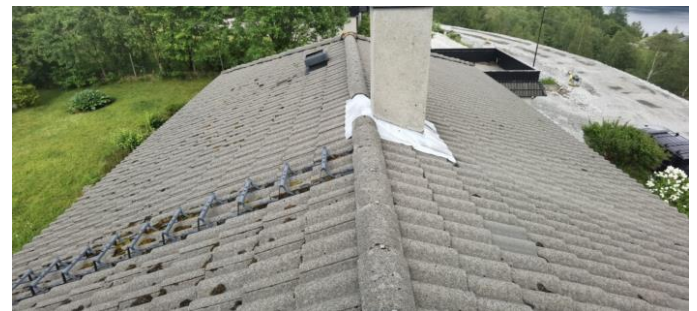
Det er registrert symptom, synleg ved undertak frå kaldloft, på tidvis fukt/vassgjennomtrenging ved taktekinga. Rekvirent opplyser at enkelte takstein vart øydelagt ved dårlege vertilhøve, men at desse vart skifta. Symptom kan kome frå desse tilfella.

Synlege symptom på fuktgjennomtrenging i taktekinga, tyder på at behov for utskiftning nærmar seg.

Taktekking

- Tidspunkt for utskiftning av undertak nærmer seg.
- Knekte takstein må skiftes.
- Tidspunkt for utskiftning av takteking nærmer seg.

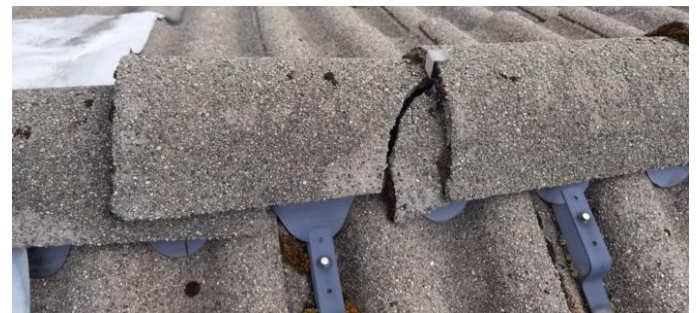
Knekt mønestein

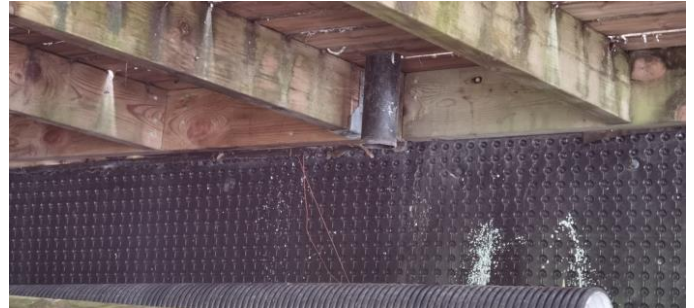
- Det er ikke tilfredsstillende bortledning av vann fra taknedløp ved grunnmur.
- Det er påvist avvik i beslagløsninger.
- Mer enn halvparten av forventet brukstid er passert på renner/nedløp/beslag.

Takrennedløp avslutta utside grunnmur under terrasse

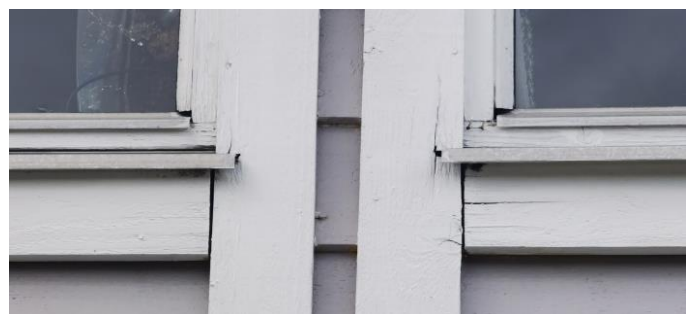
Enkelte omrammingar/lister ved overgang veggkledning/vindaugskarm har sprekker.

Omramming med sprekker

Trevirke med sprekker vil vere utsett for auka fuktinntrenging, vil vere avhengig av hyppigare behandling, og potensielt nedsett forventa brukstid. Skift ut lister for å lukke avviket.

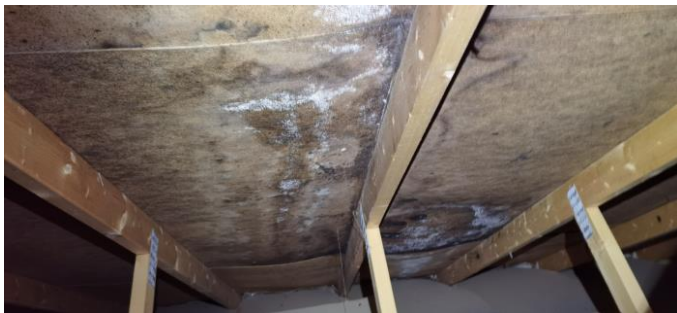
Det er registrert missfarga og tilvekst av muggsopp på deler av undertak på kaldloft. Dette kjem truleg frå tidlegare lekkasje ved enkelte taksteinar, som vart skifta når dette vart oppdaga. Materiala var tørre under synfaring.

Missfarga undertaksplater med tilvekst av muggsopp

- Lufting/ventilering bør forbedres.
- Lokal utbedring bør utføres.

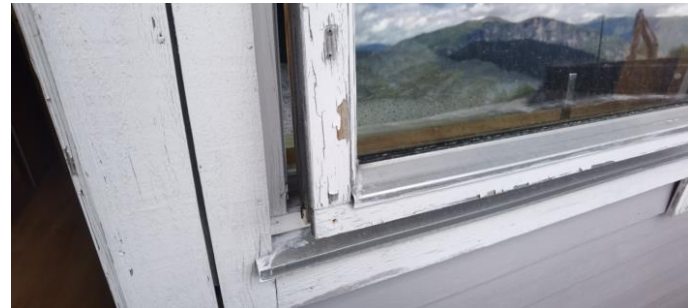
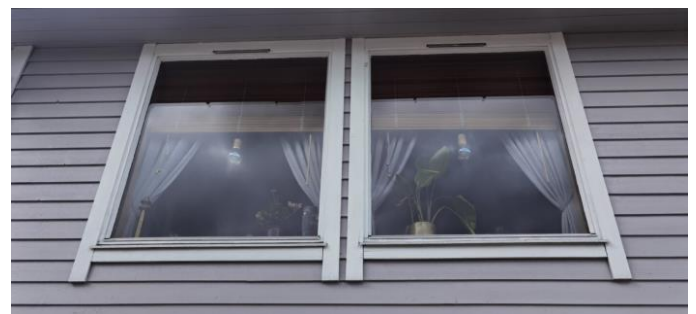
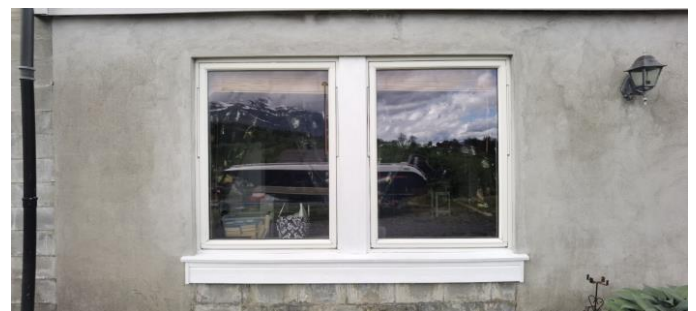
- Det er påvist at enkelte vinduer er vanskelig å åpne/lukke.
- Det er påvist tegn på innvendig kondensering av enkelte vindusglass.
- Karmene i vinduer er slitte og det er sprekker i trevirket.

Utvendig vindaug

- Det må påregnes noe vedlikehold og at enkelte vinduer må skiftes ut.
- Det bør gjøres tiltak for å bedre ventilering av rommet.

Preaksepterte løsninger set minimum 6 mm klaring mellom omramming av trevirke og beslag. Dette for å sikre lufting og uttørking av materialet, samt høve for etterbehandling.

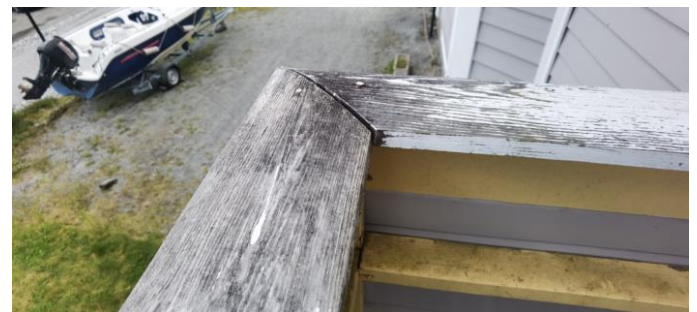
Rekkverk ved terrasse/balkong

Gjennomfør overflatebehandling av terrassedekke og rekkverk.

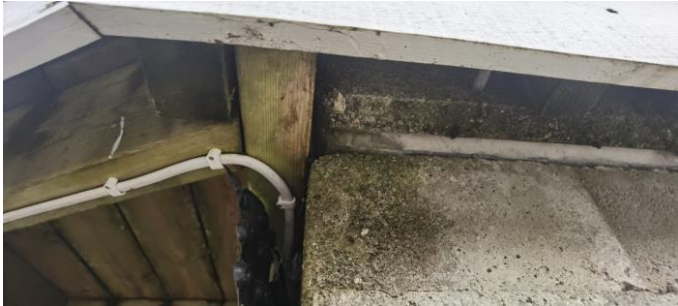
Bakre del av betongplate over carport har ikkje etablert dryppkant. Ein kan visuelt sjå oppfukta betongvegg innvendig i carporten. Dette kan ha samanheng med manglande dryppkant. Bakvegg i carport er etablert inn mot grunnmur til huset, der det ved innvendige påføringar er målt forhøga fuktverdiar.

Overgang betongplate/bakvegg ved terrasse over carport i underetasje

Gjennomfør ytterlegare undersøkingar. Fukt i open murkonstruksjon i carport vil ikkje i seg sjølv skade denne konstruksjonen, med dagens bruk av carport. Om denne eventuelt smittar fukt over på grunnmur til huset, kan det føre til forhøga fuktverdiar ved innvendig påføra veggkonstruksjon i tilstøytande rom i underetasje. Gjennomfør eigna tiltak basert på ytterlegare undersøkingar.

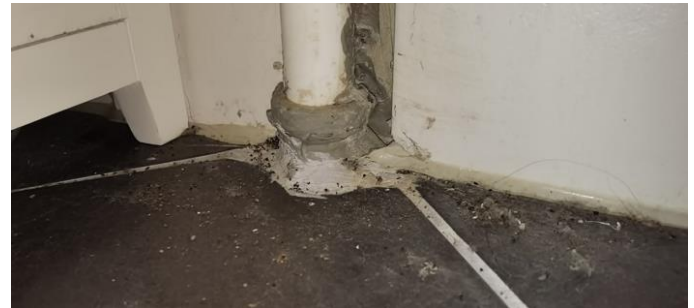
- Det er påvist mangelfull/feil utførelse rundt rørgjennomføringer e.l. som gir fare for fukt i konstruksjonen i våtsone.

Ved større vassøl eller lekkasje med vatn på golv, kan vatn trenge inn gjennom utette punkt. Utbetring er anbefalt.

Gjennomføring av avløpsrør i golv

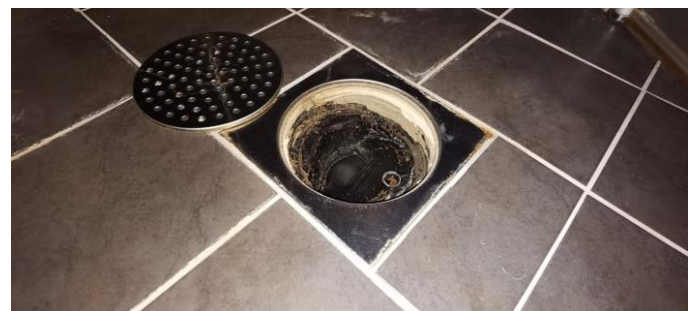
Sluk i golv i dusjhjørne

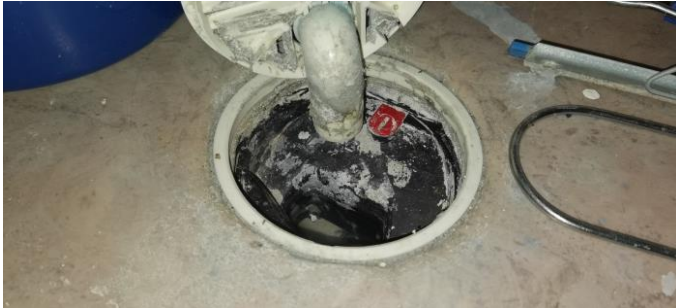
- Det er mulighet for at det kan forekomme vannlekkasje på våtrommet hvor vann ikke vil gå til sluk.
- Det er påvist at høydeforskjell fra topp slukrist til golv/synlig topp membran ved dørterskel er mindre enn 25 mm.
- Det er påvist avvik i fallforhold til sluk i forhold til krav i forskrift på byggetidspunktet.

Konstruksjonen har fungert med dagens tilstand over år. Oppbygginga er likevel sårbar for at vatn/fukt, som ved eventuell lekkasje, kan trenge inn i tilstøytande konstruksjonar og potensielt føre til følgeskader.

Sluk i golv

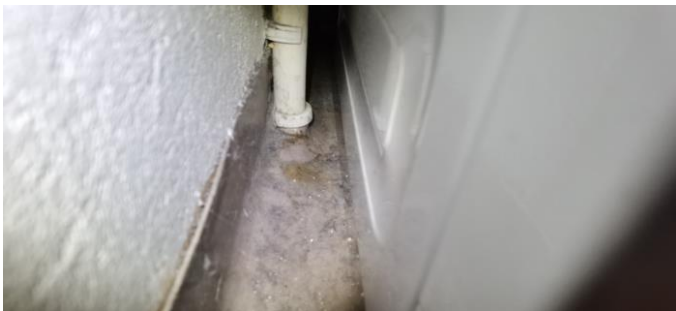
- Det er påvist mangelfull/feil utførelse rundt rørgjennomføringer e.l. som gir fare for fukt i konstruksjonen i våtsone.
- Mer enn halvparten av forventet brukstid er passert på membranløsningen.

Rørgjennomføring i golv

- Overvåk konstruksjonen jevnlig. For å få tilstandsgrad 0 eller 1 må løsningen utbedres, men tidspunktet for når dette er nødvendig er vanskelig å si noe om.
- Løsningen/utførelsen rundt rørgjennomføringer gir fare for fukt inn i konstruksjoner.

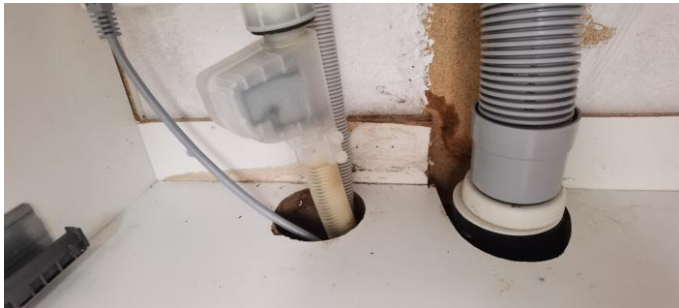
- Det er påvist fuktskjolder/svelling i bunnplate i benkeskap.

Bakre del av benkeskap er fuktskada. Materiala var tørre under synfaring.

Fuktskada del av benkeskap under vask

- Det er ikke behov for utbedringstiltak.

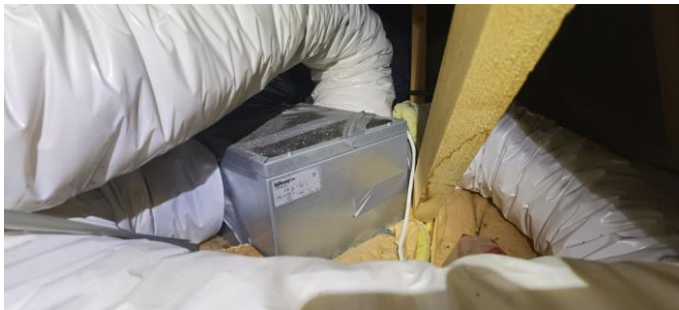
- Det er påvist avvik i ventilasjonsløsning i forhold til gjeldende krav på oppføringstidspunktet.
- Det er påvist mangelfull ventilasjon på ett eller flere rom i boligen.

Avtrekkssaggregat på kaldloft

Etabler avtrekksanlegg, med avsug frå alle våtrom. Annan godkjent forsert lufting etter dagens standard, vil også vere tenleg.

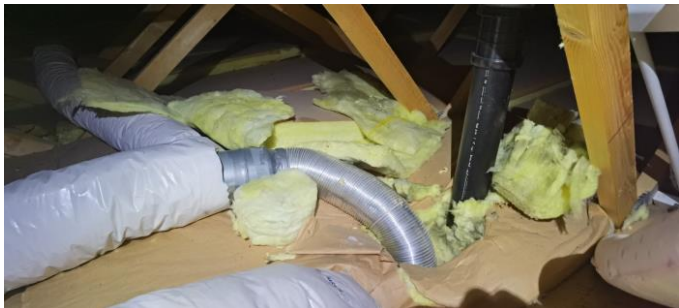
Uisolert del av ventilasjonsrør

Sikre at alle ventilasjonskanalar på kaldloft er tilstrekkeleg isolert. Dette for å unngå kondens og følgeskader av dette.

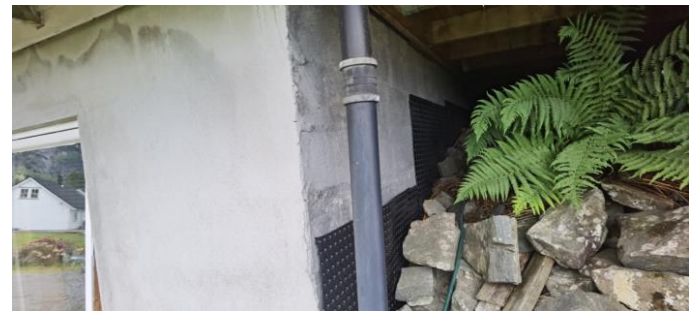
Forhøga fuktverdi ved innvendig påfora vegg i stove i underetasje, kan tyde på svekka drenering og/eller fuktsperre.

Synleg fuktsperre (knotteplast) ved utside grunnmur

Gjennomfør kontroll av fukt jamnleg, for å registrerte eventuell utvikling av potensiell fuktinntrenging.
