Tilstandsrapport

Risikovurdering for Anticimex boligselgerforsikring

Brulandsvegen 171
6813 FØRDE
Gnr./Bnr.: 60/192
Seksjonsnr. : 9
Sunnfjord kommune

Befaringsdato: 17.06.2024

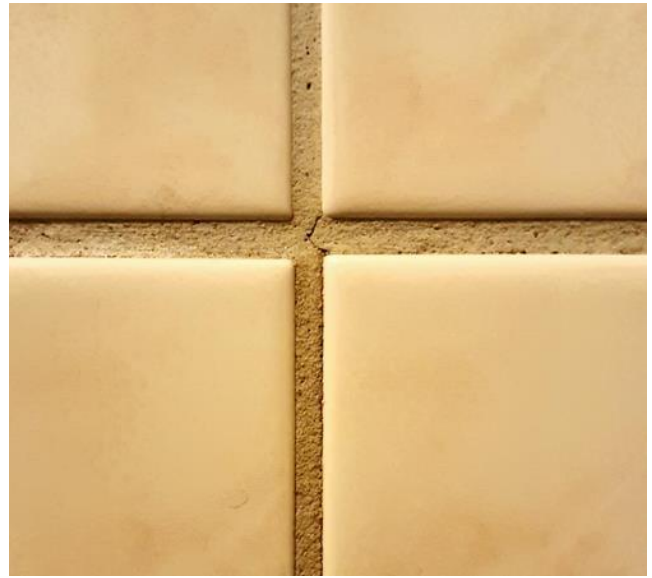
TG 2 er valgt på hele våtrommet på grunn av alder og/eller slitasjegrad. Det er blant annet registrert følgende avvik: Det observeres riss og sprekker i flisfuger i dusjsonen. Det er hull etter tidligere innfestinger i dusjsonen, det observeres at hullene er tettet med tettemasse. Det registreres åpning rundt avløpsrøret til servanten og tettesjiktet i veggen. Lokalfall i sluksonen er mindre enn hva som ideelt anbefales. Fallforhold utenfor sluksonen vurderes til å ikke være tilstrekkelig for å lede eventuelt lekkasjevann til sluk, og det er ikke påvist at tettesjiktet har tilstrekkelig oppkant ved dørterskel. På bakgrunn av alderen til tettesjiktet er det grunn til å varsle om risiko for svekket tettefunksjon eller lignende forhold som utvikles over tid. Fornying/oppgradering av våtrommet bør påregnes.

Våtrom - [Riss i fuger på bad]

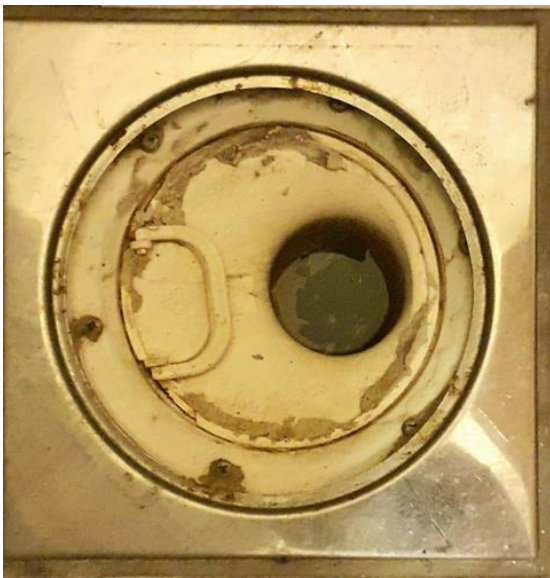
Våtrom - [Sluk, vaskerom]

Fallforhold (gulv)	Fallforhold utenfor sluksonen vurderes til å ikke være tilstrekkelig for å lede eventuelt lekkasjevann til sluk, og det er ikke påvist at tettesjiktet har tilstrekkelig oppkant ved dørterskel. Ved en eventuell lekkasje er det fare for at vann kan renne ut i tilliggende arealer og forårsaker skader.
--------------------	---

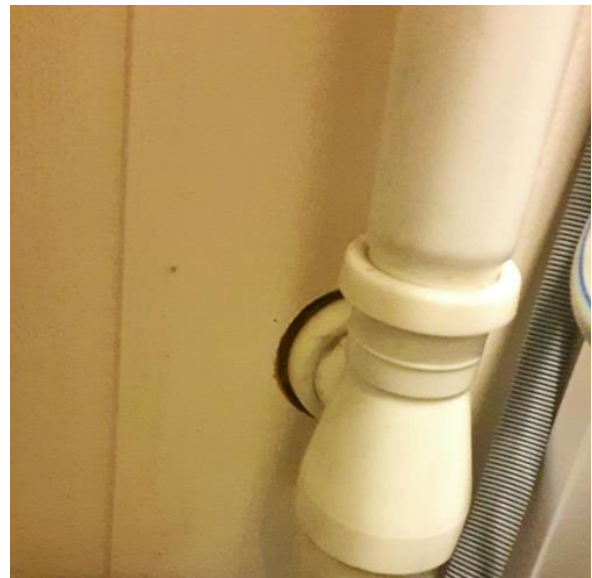
TG 2	Overflater vegger	Overgangen mellom baderomsplater og rørgjennomføringer i vegg er ikke tilstrekkelig tettet. Forholdet vurderes til å medføre risiko for fuktskader i bakenforliggende konstruksjoner. Tiltak bør iverksettes.
---	-------------------	---

Våtrom - [Rørgjennomføring, vaskerom]

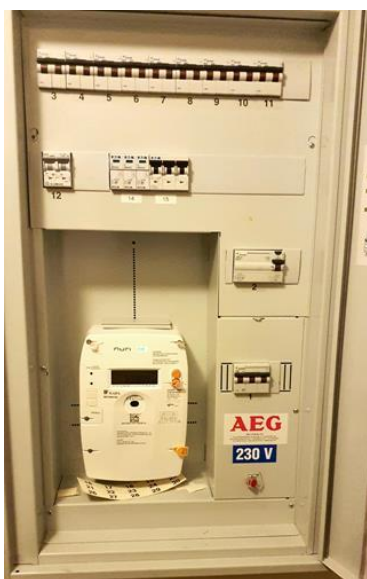
Elektrisk anlegg - [Sikringskap]

Det er gjennomført en forenklet vurdering av det elektriske anlegget, uten at det er registrert åpenbare avvik. Med bakgrunn i at det er mer enn fem år siden det har vært utført el-tilsyn av boligen anbefales det på et generelt grunnlag å gjennomføre en utvidet el-kontroll.
