Tilstandsrapport

📍 Angedalsvegen 8 , 6800 FØRDE

Gnr. 22, Bnr. 238, Snr. 27

Rapportdato: 12.09.2022

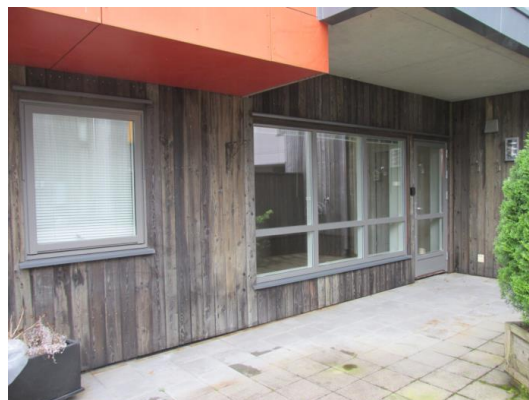
Vinduer

TG 2

Vindaug i det eine soverommet tek i utvendig listverk. Enkelte vridarar på vindauga er trege.

Justere vindaug og listverk i det eine soverommet. Vedlikehald med smørjing av vridarar/låsebeslag.

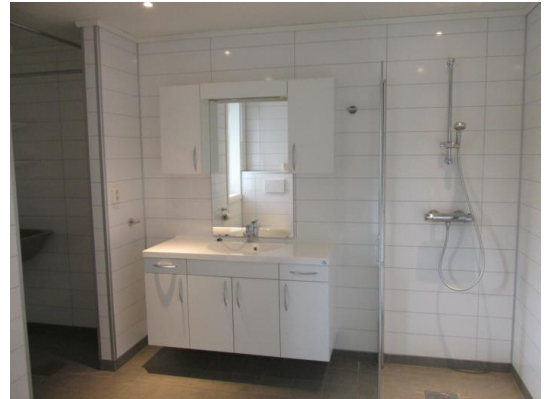
Overflater vegger og himling

TG 1

Veggar med våtromspanel.
Himlinger med målte slette plater.

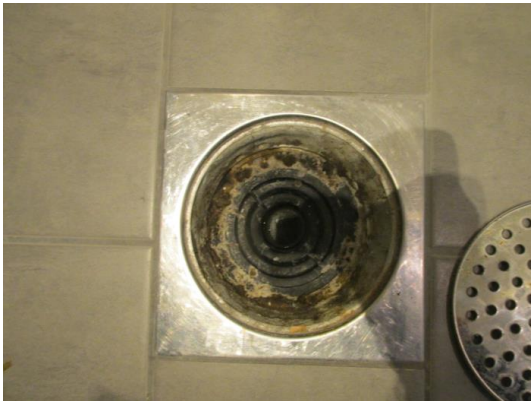
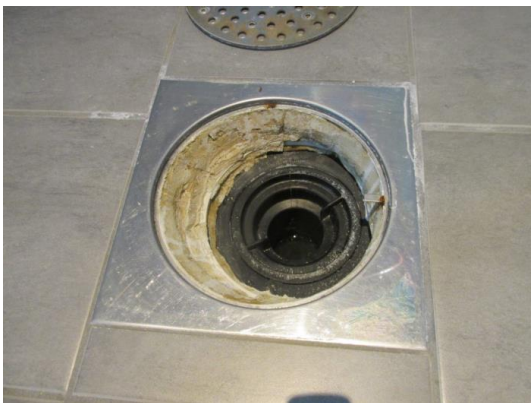
Sluk, membran og tettesjikt

TG 2

Golvet har 2 slukar. Delvis synleg mansjett og smørjemembran i slukane.

Synleg mansjett og smørjemembran i slukane, men delvis skjult av flislim.

Det er elles ingen dokumentasjon for utføring av tettesjiktet under flislagde overflater.

TG er sett med omsyn til manglande dokumentasjon for oppbygging av våtsoner og membran under flislagde overflater.

Dokumentasjon må eventuelt framskaffast.

Vidareføring av vanleg vedlikehald.

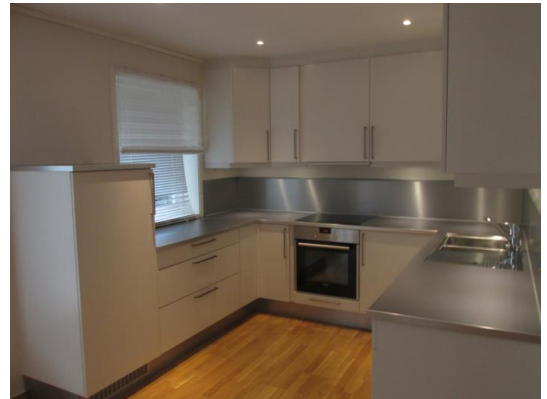
Komfyrvakt

TG 3

Komfyrvakta over platetoppen i kjøkkenet er fjerna. Etter NEK 400 er det krav om komfyrvakt i alle bustadar oppført frå og med 2010.

Montere komfyrvakt i samsvar med krav.

Kostnadsestimat : Under 10 000
