# Tilstandsrapport

📍 Angedalsvegen 8, 6800 FØRDE

# gnr. 22, bnr. 238, snr. 27

Rapportdato: 18.01.2024

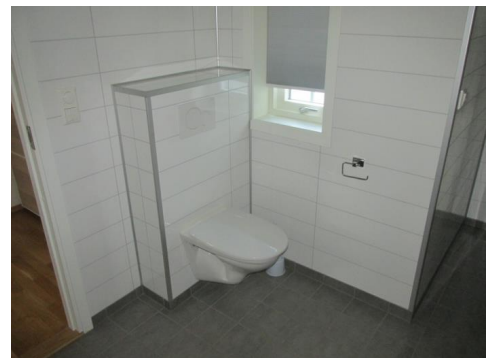
## ! TG 2 Overflater Gulv

Golv med keramisk flis.

Badegolv har fall, men mindre enn dagens krav som er minimum 25 mm nivåskilnad mellom topp slukrist for hovudsluk og topp membran ved dør, og mindre enn 1:50/16 mm som er anbefalt krav til fall i dusjsona målt i radius 80 cm ut frå senter slukrist/nedslagsfelt. Nivåskilnad mellom sluk og golv ved dør er målt til 15 mm, og lokalt fall i dusjsona i radius 80 cm frå senter sluk er målt til 12 mm.

Tiltak er ikkje vurdert som nødvendig. Rommet har 2 slukar og fall til slukane, med normalt bruk vil funksjonen vere tilfredsstillande.

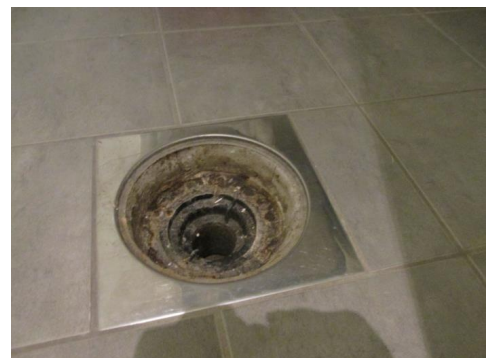
## ! TG 2 Sluk, membran og tettesjikt

Golv har 2 slukar. Delvis synleg mansjett og smørjemembran i slukane.

Synleg mansjett og smørjemembran i slukane, men delvis skjult av flislim.

Det er elles ingen dokumentasjon for utføring av tettesjiktet under flislagde overflater.

TG er sett med omsyn til manglande dokumentasjon for oppbygging av våtsoner og membran under flislagde overflater.

Dokumentasjon må eventuelt framskaffast.  
Vidareføring av vanleg vedlikehald.

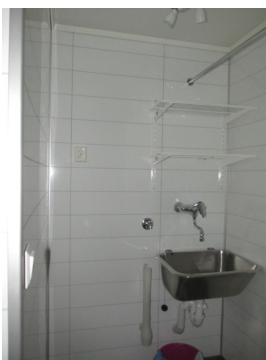
### ! TG 2 Sanitærutstyr og innredning

Merkbar mindre fuktsvelling i nedre kant på skapsida som vender mot dusjen.

Tiltak er ikkje nødvendig.

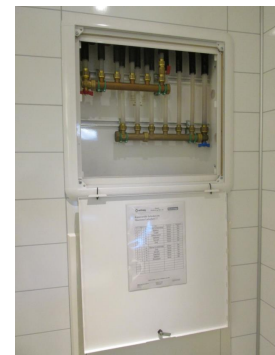
Rørsentral

Rør-i-rør system med rørsentral i veggmontert skap i bad/vaskerom.

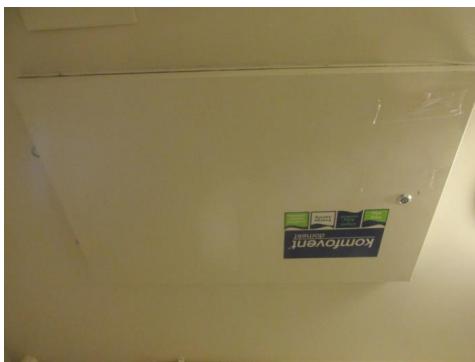
Ventilasjonsaggregat

Balansert ventilasjon med aggregat i himlingen i boda

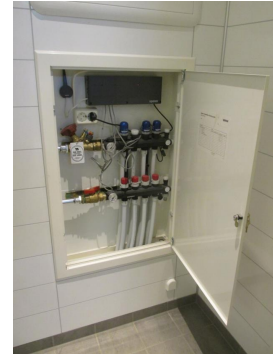
Sentral for golvarme

Vassboren golvarme med fordelingsskap for intern varmesentral i veggmontert skap i bad/vaskerom.  
Det er ikkje golvarme i soveromma og boda.

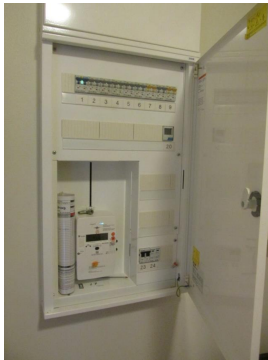
Elektrisk anlegg med skjult installasjon og fordelingsskap med automatsikringar.  
Downlights i stove/kjøkken, entre og bad.  
To uttak for Tv/data i stova.  
TG er basert på at avvik ikkje er registrert.  
Nærmare kontroll av el.anlegget må eventuelt utførast av godkjent installatør eller ved el.tilsyn.

**Det vert på generelt grunnlag anbefalt kontroll av el. anlegg.**
