Tilstandsrapport

Risikovurdering for Anticimex boligselgerforsikring

Hornnesvegen 39
6809 FØRDE
Gnr./Bnr.: 22/93
Seksjonsnr. : 3
Sunnfjord kommune

Befaringsdato: 30.08.2023

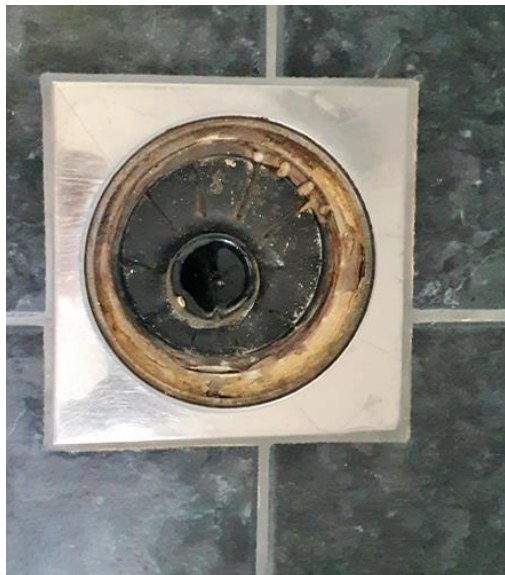
Våtrom - [Sluk, bad]

Nivåforskjell fra døråpning på topp overflate gulv og til hovedsluk er på tilfeldig sted målt til ca. 20 millimeter, og vurderes som ikke tilstrekkelig med tanke på lekkasjesikkerhet.

Det er stedvis fall mot døren på gulvflate utenfor dusjsonen. Ved en eventuell lekkasje vil vann kunne renne ut i tiliggende arealer til våtrommet og forårsake fuktskader. Det ble målt på tilfeldig sted og målingen viste et motfall på 5 mm.

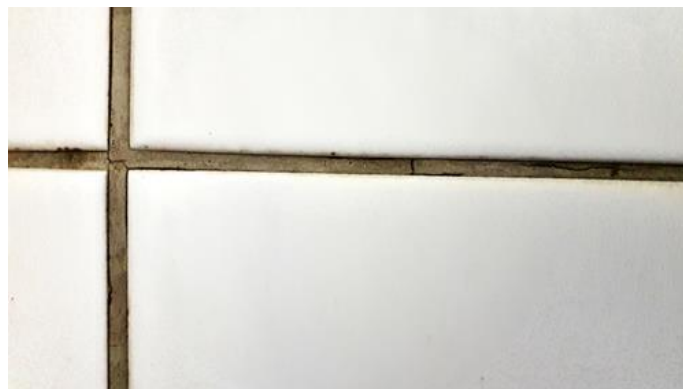
Våtrom - [Fuger, bad]

Riss/sprekker i flisfuger observert i dusjsonen. Kan være en indikasjon på utettheter i våtrommets tettesjikt. Skade bør utbedres.

Membran er vurdert til å ha en alder som tilsier at restlevetiden er usikker. Det observeres riss/sprekker i flisfuger i dusjsonen. Membranens tilstand/tettesjiktets funksjon er ukjent.

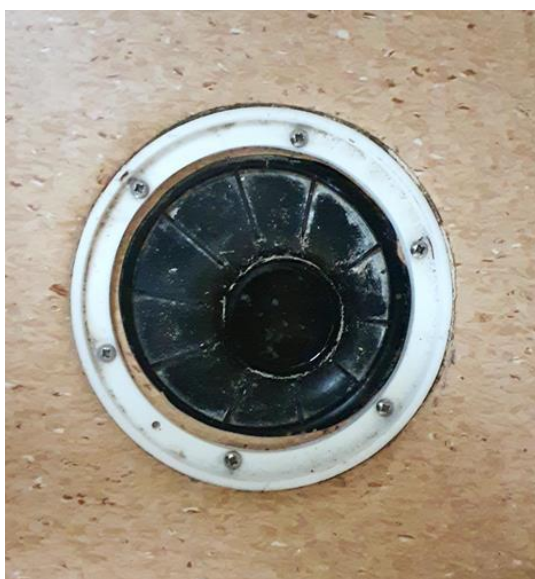
Våtrom - [Sluk, vaskerom]

Det er ikke observert synlige skader, men membran er vurdert til å ha en alder som tilsier at restlevetiden er usikker. Tilstand/tettefunksjon er ukjent. Fornying av membran bør påregnes.

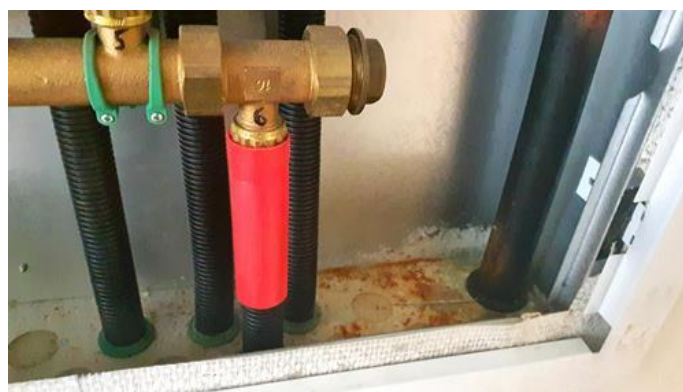
Tekniske anlegg, VVS anlegg (Sjekkpunkter utover det som er inkludert i andre rom) - [Fordelerskap]

**TG 2** Vannrør (Sjekkpunkter utover det som er inkludert i andre rom) | Det er observert korrosjon/rust i bunnen på fordelerskap. Eksakt årsak er ikke kjent. Skjulte og bakenforliggende skader kan ikke utelukkes. Ytterligere undersøkelser bør påregnes for å avdekke årsak-/omfang og eventuelle tiltak.
