Tilstandsrapport

📍 Hornnesvegen 99, 6809 FØRDE

Befaringsdato: 25.08.2023

Enebolig - Byggeår: 1998

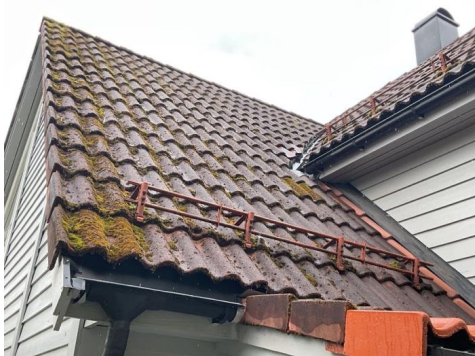
**Utvendig > Taktekkning** [Gå til side](#)
Det er avvik:
Det er registrert en del mose på takstein.
-

Taktekkingen er av betongtakstein som er besiktiget fra bakkenivå.

- Det er avvik:

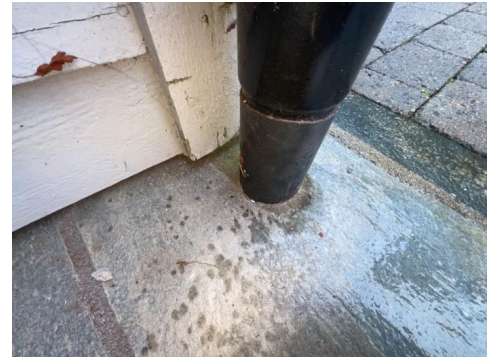
Takrenner og nedløpsrør i plast.

- Mer enn halvparten av forventet brukstid er passert på renner/nedløp/beslag.

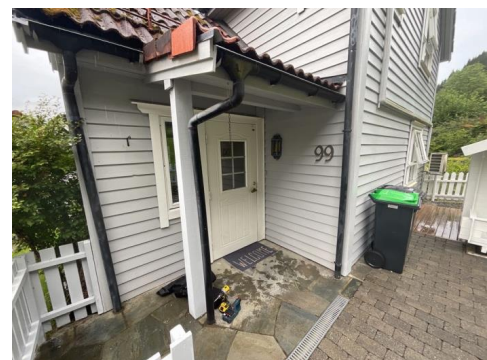
Overbygg ved inngangspartiet.

Takkonstruksjonen har sperrekonstruksjon og er oppført som saltak. Overbygg ved inngangspartiet på 2 kvm.

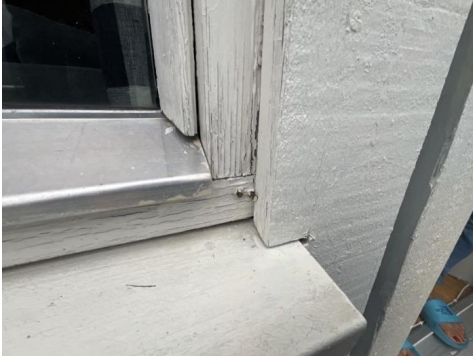
Bygningen har malte trevinduer med 2-lags glass.

Utvendig er vinduskarmene noe malingslitt. Det er råteskader på utvendig list for omramming av glassruten på det ene vinduet i et av soverommene.

Skifte ut trevirke med råteskade.

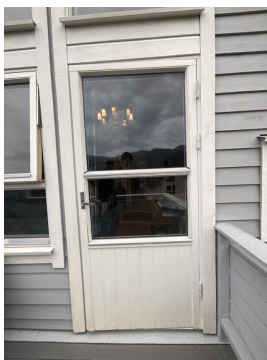
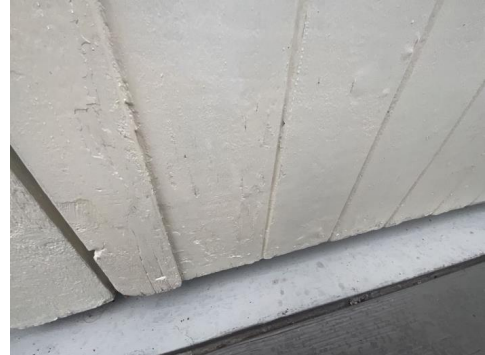
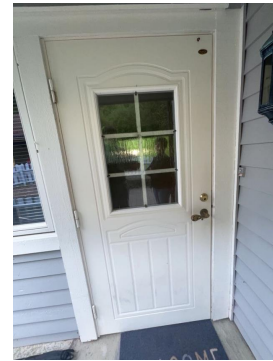
Malt ytterdør i trevirke med vindusfelt. I stuen og på det ene soverommet er det balkongdør.

Synlig skade på balkongdøren i stuen.

- Karmene i dører er værslitte utvendig og det er sprekker i trevirket.

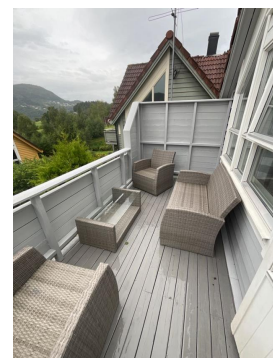
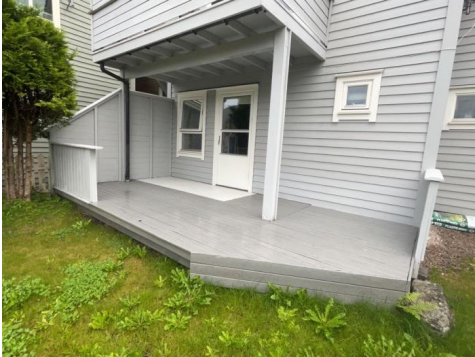
Ved inngangspartiet er det skiferbelagt plattning på 4 kvm. Malt rekkverk i trevirke.

Det er plattning i trevirke med tilkomst fra det ene soverommet. Legg og rekkverk i trevirke med malte overflater. Plattningen har et areal på ca. 8 kvm.

- Rekkverket er for lavt i forhold til dagens krav til rekkverkshøyder.

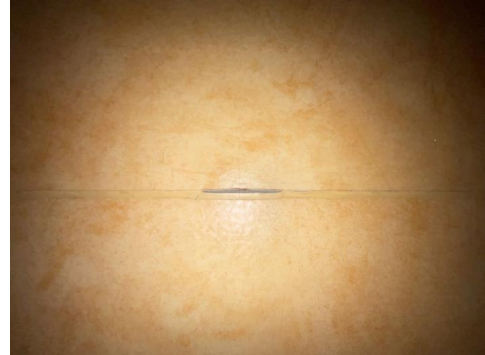
- Det er påvist at gulvoverflaten har sprekker.

Sveise skjøten på gulvbelegg med sprekk.

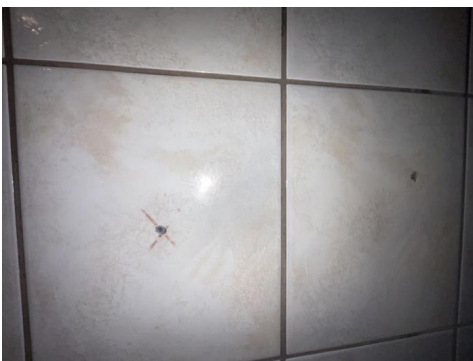
På veggene er det flislagte overflater. I himlingen er det Mdf finerbord.

- Det er vindu/dør med ikke fuktbestandige materialer i våtsonen (ved vask, dusj, badekar, osv.), løsningen eller byggematerialet er uegnet
- Det er monteringshull på enkelte veggfliser.
- Våtzone for vegg er 1 meter ut fra dusjvegg/dør ved dusjsjens. Vinduet er plassert innenfor 1 meter fra dusjveggen.

- Det er ikke registrert noen skader som følge av avviket ved befaringen. Ideelt sett bør listverk og foring ved vindu være i fuktbestandig materialer, vær oppmerksom ved bruk. Dersom det forekommer hyppig vannsøl bort til vinduet bør det gjøres tiltak.

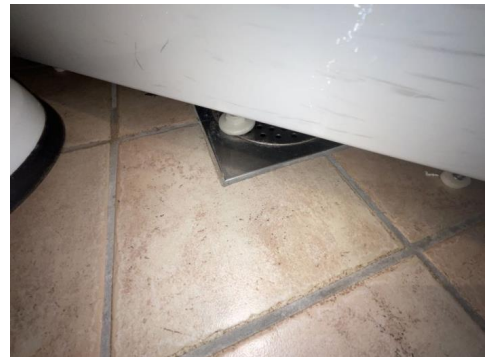
Det er to plastsluker og smøremembran med ukjent utførelse.

- Mer enn halvparten av forventet brukstid er passert på membranløsningen.

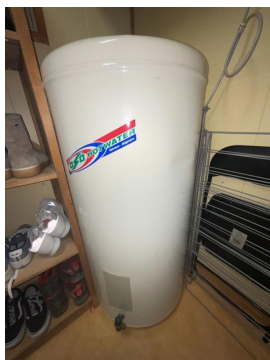
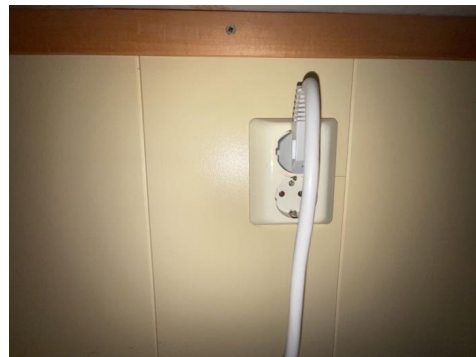
Varmtvannsbereider på 198 liter fra byggeåret som er plassert i vaskerommet.

- Det er ikke behov for utbedringstiltak siden tanken fungerer i dag, men ut ifra alder kan skader plutselig oppstå på eldre tanker.
