Tilstandsrapport

Risikovurdering for Anticimex boligselgerforsikring

Kringlevegen 86
6817 NAUSTDAL
Gnr./Bnr.: 498/54
Sunnfjord kommune

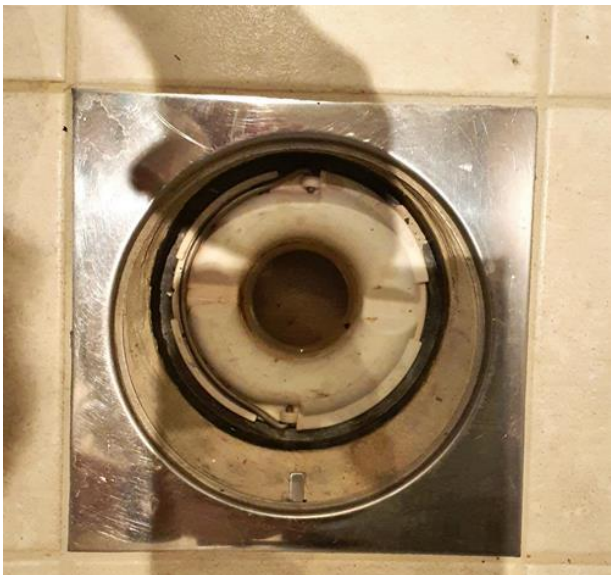
Våtrom - [Bad underetasje, sluk]

Overflater himling - Overflater vegger - Overflater gulv - Fallforhold (gulv) - Membran, tettesjikt og overgang til sluk. - Vannrør - Avløpsrør (ink. sluk) - Slukets tilkomstmulighet for rengjøring - Slukets plassering i forhold til at vann utenfor dusjsonen kan nå det - Ventilasjon - Sanitærutstyr / innredning - Fukt i tiliggende konstruksjoner

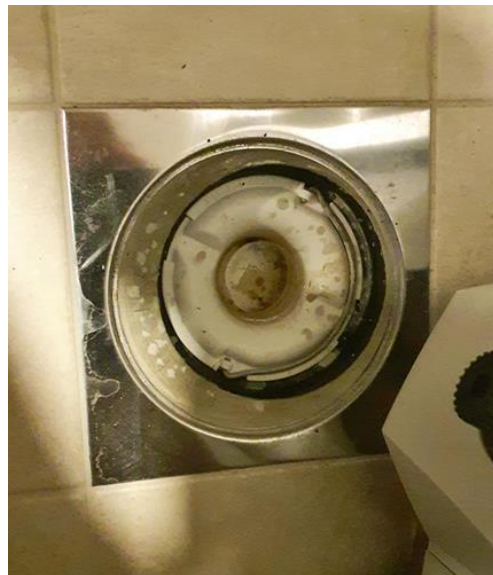
Våtrom - [Vaskerom underetasje, sluk]

Overflater himling - Overflater vegger - Overflater gulv - Fallforhold (gulv) - Membran, tettesjikt og overgang til sluk. - Vannrør - Avløpsrør (ink. sluk) - Slukets tilkomstmulighet for rengjøring - Slukets plassering i forhold til at vann utenfor dusjsonen kan nå det - Ventilasjon - Sanitærutstyr / innredning - Fukt i tilliggende konstruksjoner

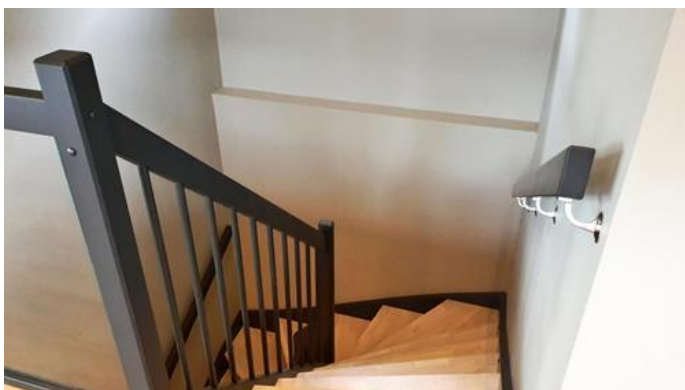
Innvendige trapper - [Innvendig trapp]

TG 2	Innvendige trapper	Trappen har ikke håndløper på begge sider i hele trappeoppgangen. Av denne grunn oppfyller ikke trappen dagens krav.
---	--------------------	--

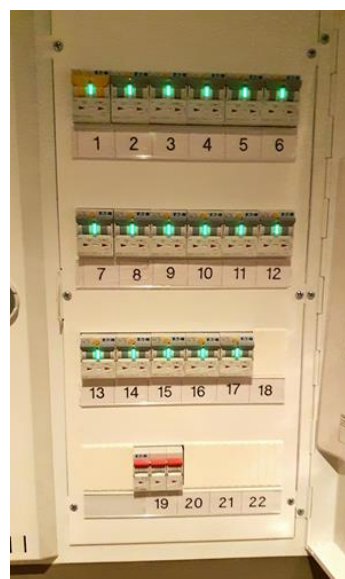
Elektrisk anlegg - [Sikringskap]

Sikringsskap med automatsikringer plassert i garderobe.

| Forenklet vurdering av det elektriske anlegget | Det er gjennomført en forenklet vurdering på deler av det elektriske anlegget, uten at det er registrert åpenbare avvik.

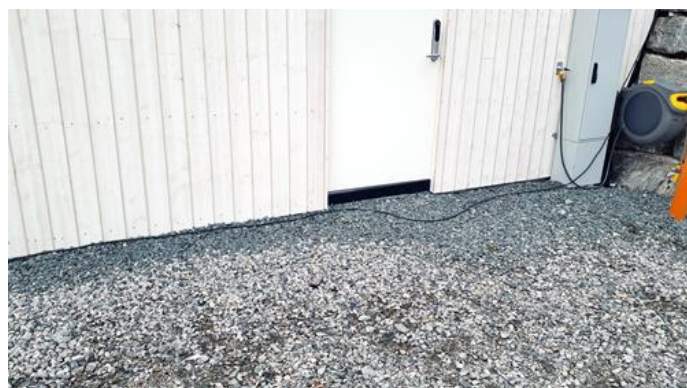
Yttervegger inkl. fasader og konstruksjon - [Yttervegg]

**TG 2** Fasader inkl. kledning | Stedvis kort avstand fra underkant av kledningen til terrenget. Forholdet kan gi forkortet levetid på nedre del av ytterkledningen. Forholdet bør holdes under oppsikt.
