Tilstandsrapport

📍 Øyrane 3 B, 6800 FØRDE

gnr. 21, bnr. 466, snr. 4

Befaringsdato: 21.08.2023

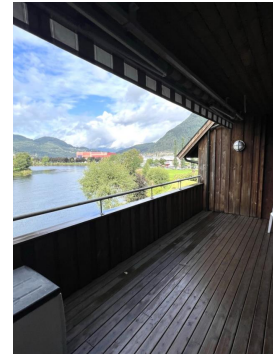
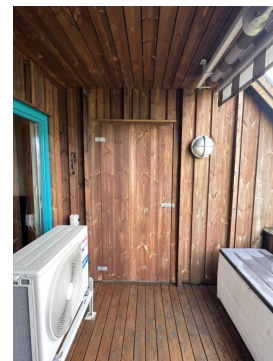
Balkonger, terrasser og rom under balkonger

Terrasseborda er naturleg prega av elde og slitasje i høve til alderen, med behov for overflatebehandling.

Frå stova er det tilkomst til delvis overbygd terrasse med betongdekke med spaltegolv av terrassebord, ca. 16m².
Elektrisk markise på terrassen.

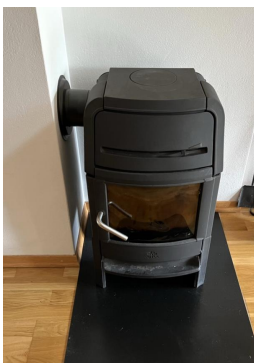
Sotluka oppfyller ikkje teknisk forskrift sitt avstandskrav på minimum 30 cm til brennbar materiale. Det bør difor settast inn sotlukestein i skorsteinen.

Peisomn i stova.
Skorstein av lettklinkerelement, innvendig med malte murpussa overflater.

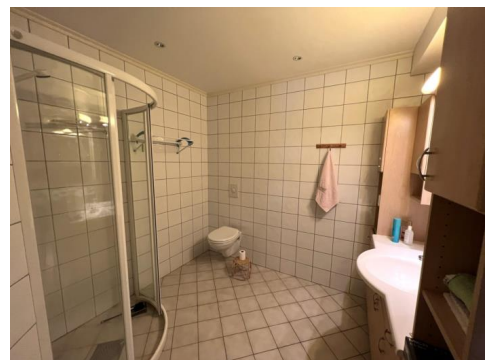
Det foreligger ikkje dokumentasjon på utføring av våtrommet.

Det er påvist at høgdeforskjell frå topp slukrist til golv/synleg membran ved dørterskel er under 25 mm. Golv/synleg membran ved dørterskelen skal ligge minimum 25 mm over topp slukrist. Frå topp slukrist til golv/synleg membran ved dørterskelen er det målt høgdeforskjell på ca. 10 mm. Det er registrert fall til sluk på golvet, men fall til sluk ligg under preaksepterte ytelsar i teknisk forskrift. Mindre sprekke i elastisk fuge i overgangen golv/vegg i dusjsona, vurdert som kosmetisk.

Våtrommet fungerer med omsyn til avvik i fall til sluk, og høgdeforskjell frå topp slukrist til golv/synleg membran ved dørterskelen, men bør utbetrast i forbindelse med ei framtidig oppgradering av våtrommet. Lokal utbetring av elastisk fuge i dusjsona må kunne påreknast.

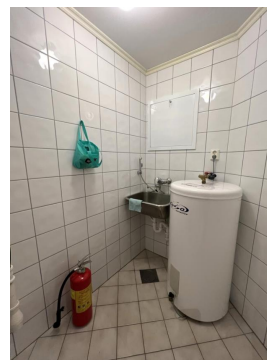
Det foreligger ikkje dokumentasjon på utføring av våtrommet.

Våtrommet fungerer med omsyn til avvik i høgdeforskjell frå topp slukrist til golv/synleg membran ved dørterskelen, men bør utbetrast i forbindelse med ei framtidig oppgradering av våtrommet.

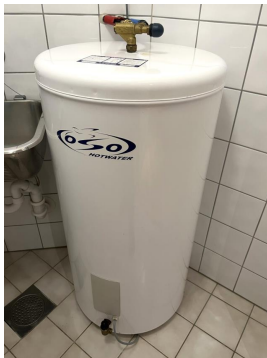
Varmtvannstank på 198 liter frå 2004 er installert i vaskerommet.
