Tilstandsrapport

📍 Firdavegen 20, 6800 FØRDE

gnr. 21, bnr. 605, snr. 13

Befaringsdato: 03.10.2023

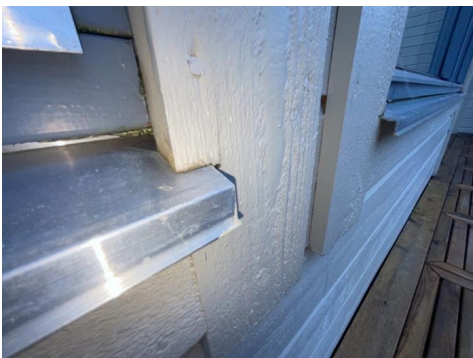
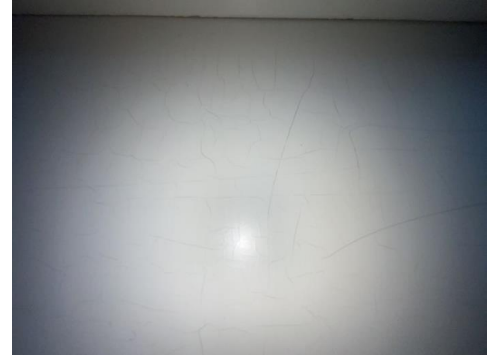
Bygningen har malte trevinduer med 2-lags glass.

- Det er påvist avvik rundt innsettingsdetaljer.
 - Omrammingen skal ikke være tilstøtende vannbrettet under vinduet, og vannbrettet skal ikke tilstøte vinduskarmen. Listverket og vannbrett må ha minimum 6 mm klaring for å sørge for at vanndråper kan renne bort. Vannbrettet bør også tekkes inn med beslag. Dersom disse kravene ikke følges, kan det føre til fuktopptak og økt fuktbelastning på listverket og trekarmen i vinduet. Avviket kan resultere i økt behov for vedlikehold av vinduet, og i verste tilfelle skade selve vinduet over tid.
- I det ene soverommet er det sprekker i foringen.

Etablere tilfredsstillende klaring i overgang vannbrett og vinduslister. Vindusforing med sprekker fungerer uten behov for strakstiltak.

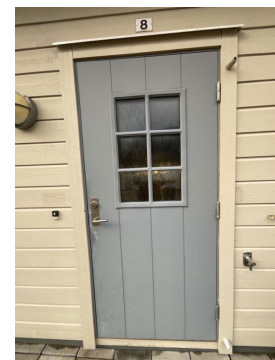
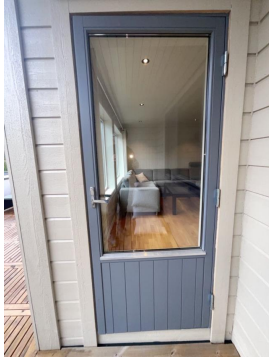
Malt ytterdør med vindusfelt.
Balkongdør i stuen.

- Det er avvik:

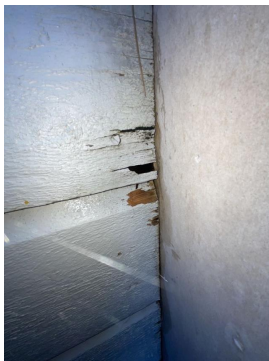
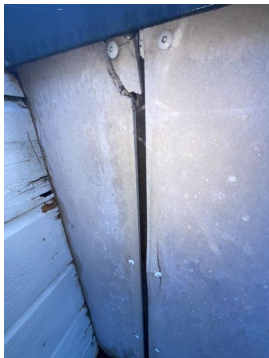
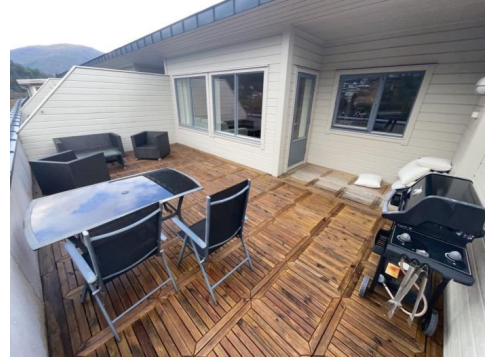
Det er råteskader i trevirke på leveggen mot naboene. Skader på fasadeplatene på rekkverk. Malingslitt rekkverk ved inngangspartiet.

Skifte ut bordkledning med råteskader på leveggene.

Skifte ut fasadeplater på rekkverk med skader.

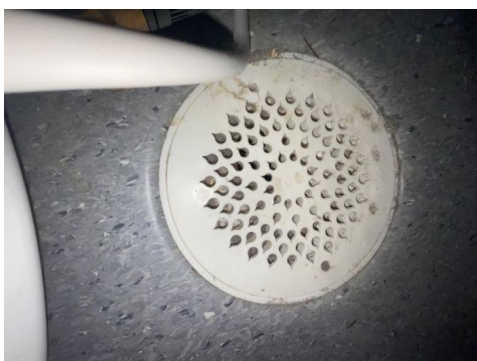
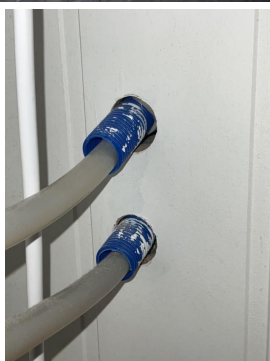
Det er plastsluk og synlig vinylbelegg som tettesjikt.

- Det er påvist tegn på utettheter på våtrommet.
- Rundt rørgjennomføringer i delevegg mangler tetting i overgang veggplate og plastrør.

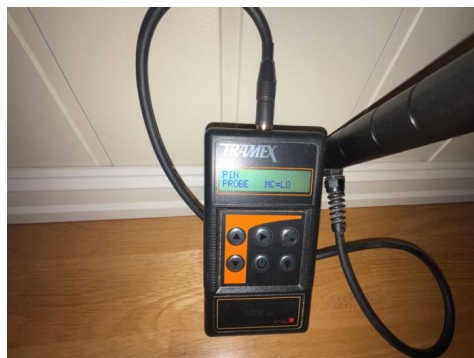
Hulltaking er ikke foretatt da det ikke er fysisk mulig pga tilliggende konstruksjoner.

- Ved andre fuktundersøkelser enn hulltaking, er det ikke påvist indikasjoner på fuktskader.

- Andre tiltak:
- Ved overflatesøk på begge sider av veggen var det ikke indikasjon på fukt i konstruksjonen. Ved piggmåling bak gulvlisten i soverommet ble det ikke registrert fukt i konstruksjonen.

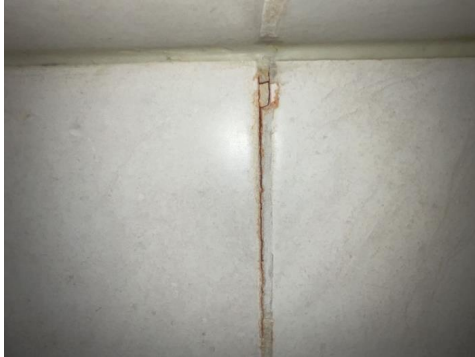
På veggene er det flislagte overflater. I himlingen er det malte takplater.

- Det er påvist at flisfuger har riss/sprekker.

Fugen med sprekk bør fornyes. Utføre tiltak dersom sprekken blir større.

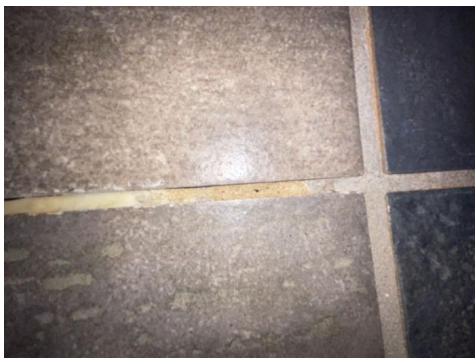
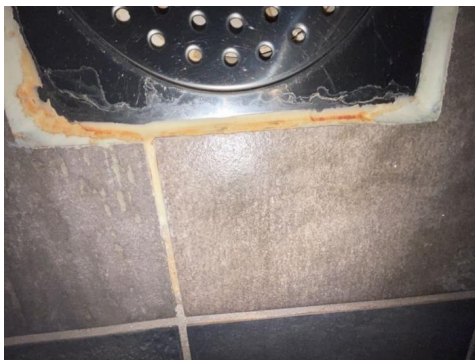
Gulvet er flislagt og har elektriske varmekabler.

- Det er påvist at flisfuger har riss/sprekker.

Slitasje på fuger i dusjen, og avvik i finish og utførelse på silikonefuge ved sluken.

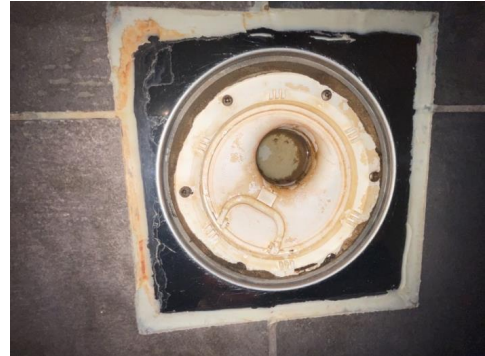
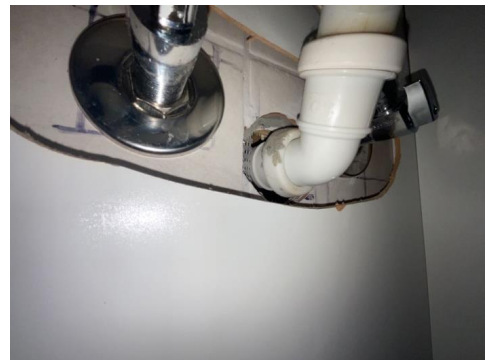
Det er plastsluk og smøremembran med ukjent utførelse.

- Det er påvist tegn på utettheter på våtrommet.
- Mer enn halvparten av forventet brukstid er passert på membranløsningen.

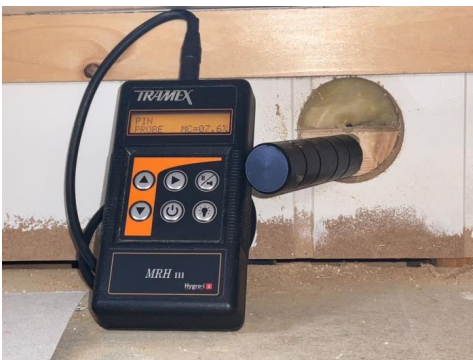
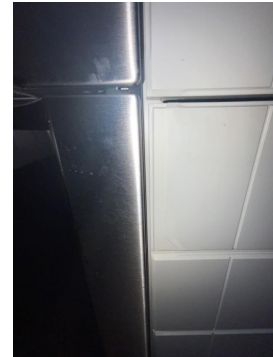
Hulltaking er foretatt uten å påvise unormale forhold. Hulltaking er foretatt i kjøkken under underskapene på vegg mot dusjhjørnet. Fuktkvotemåling (vekt%) i konstruksjonen ble målt til 7.6

Det er en lokal skade på noen skuffefronter ved stekeovn. Noe fuktskade/oppsvulming av skjøten på benkeplaten.

Benkeplaten fungerer med kommentert avvik, men påse at skjøten er tilstrekkelig tett.

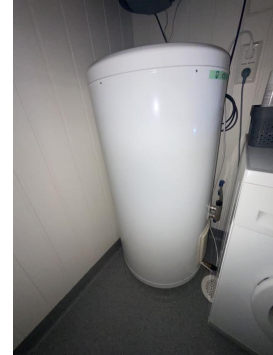
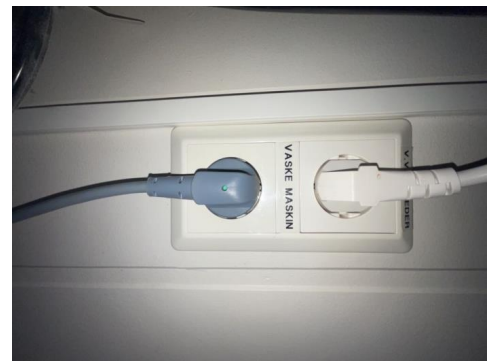
Varmtvannstank på 198 liter som er plassert i vaskerommet.

- Det er ikke påvist tilfredsstillende el-tilkobling av varmtvannstank iht. gjeldende forskrift.
