Tilstandsrapport

📍 Berrvellene 76 B, 6817 NAUSTDAL

gnr. 499, bnr. 33

Oppdragsnr.: 22102-1007

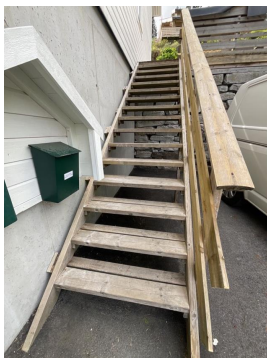
Utvendige trapper

TG 2

Trapp i trekonstruksjon av impregnert trevirke.

- Åpninger i rekkverk er ikke i henhold til krav i dagens forskrifter. Avstand mellom liggende rekkverksbord er større en 10cm.

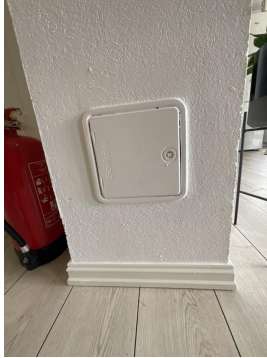
Boligen har elementpipe med pusset og malte overflater. Det er ikke montert vedovn.

- Ildfast plate mangler på gulvet under sotluke/feieluke på pipe.

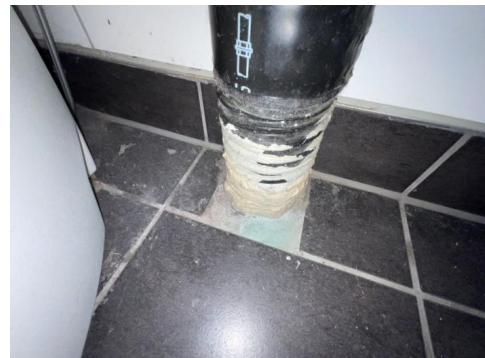
Gulvet er flislagt og har termostatstyrte varmekabler.

Rørgjennomføring i gulvet.

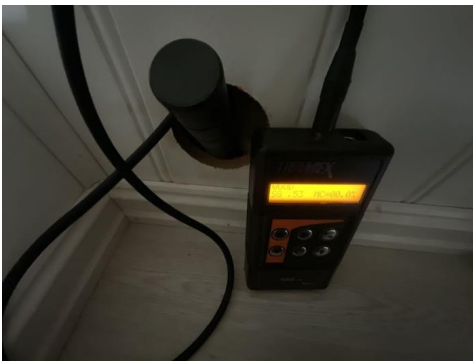
Hulltaking er foretatt uten å påvise unormale forhold. Hulltaking er foretatt i stue/kjøkken ved innvendig trapp på vegg mot bad/vaskerom. Fuktkvotemåling (vekt%) i konstruksjonen ble målt til 7.

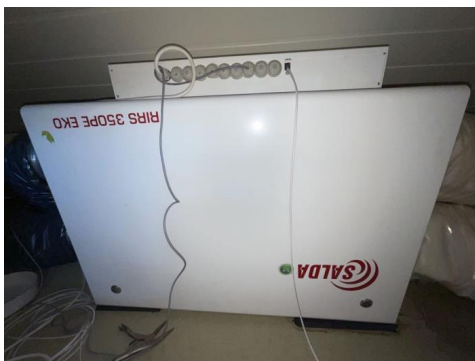
Ventilasjon

Boligen har balansert ventilasjon. Det er fukt skjolder i sponplategulv ved aggregatet, men ikke registret fukt på befaringstidspunktet.
