Tilstandsrapport

📍 Gaddevegen 10, 6900 FLORØ

gnr. 202, bnr. 344

Tomannsbolig - Byggeår: 1952

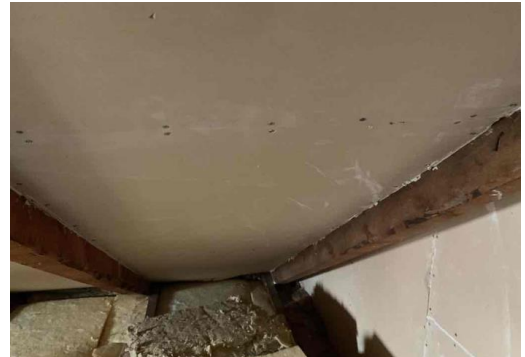
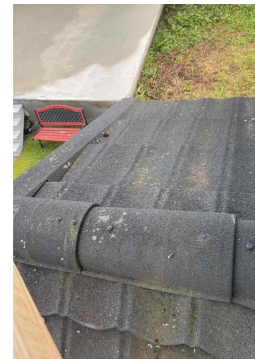
Taktekking av stålpanner og undertak av rupanel. Vindskibord og loddbord i trevirke. Taket er besiktiget fra bakkenivå.

- Mer enn halvparten av forventet brukstid er oppbrukt på undertak.

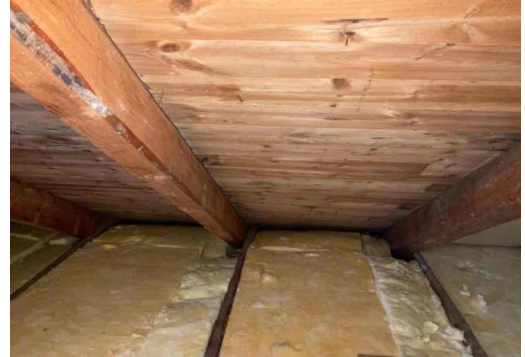
Plassbygd takkonstruksjonen som er oppført som saltak med taksperre. Det er lagt gulv på mindre del av kaldtloftet. Takkonstruksjonen mot kaldtloftet er etterisolert og har en isolasjonstykkelse på ca 20 cm. Lagt gips på undertak inn fra naboleiligheten.

- Det er begrenset/dårlig ventilering av takkonstruksjonen.

Noe retningsavvik på taksperrene.

Taksperrene fungerer med dagens standard med tanke på registrerte retningsavvik.

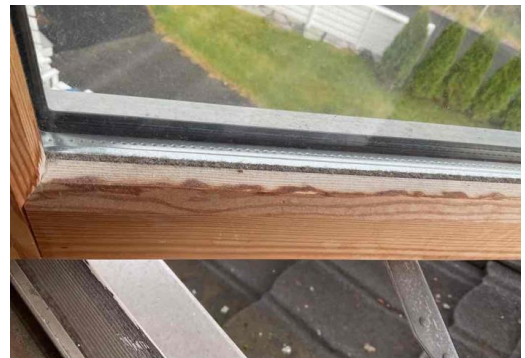
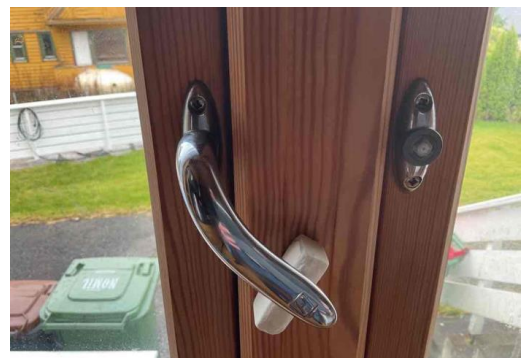
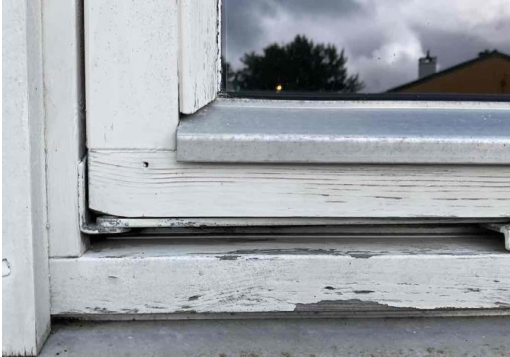
Vinduer i malte trekarmer med 2-lags glass.

- Karmene i vinduer er slitte og det er sprekker i trevirket.
- Det er påvist tegn på innvendig kondensering av enkelte glass.

Vedlikehold av vinduene må påberegnes i nær fremtid.

Montere nye vridere der hvor det mangler eller hvor disse er ødelagte.

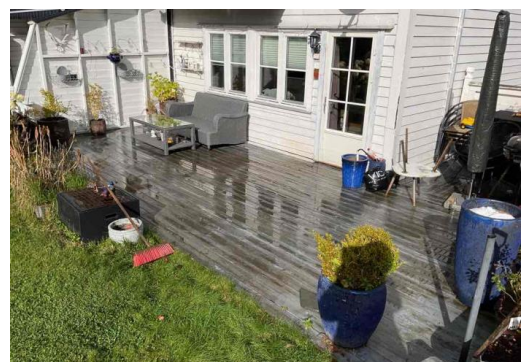
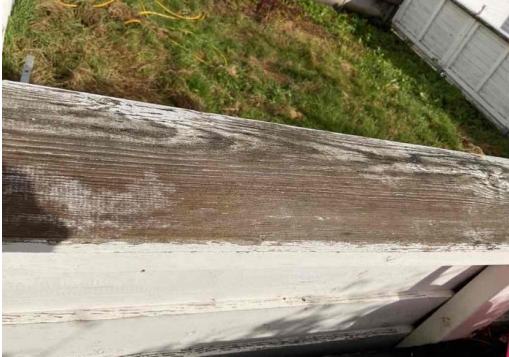
Fra stuen er det tilkomst til platting på mark i trevirke. Plattingen har et areal på 28 m². Det er monter sveisemarkise. Levegg og rekkverk i trevirke med malte overflater.

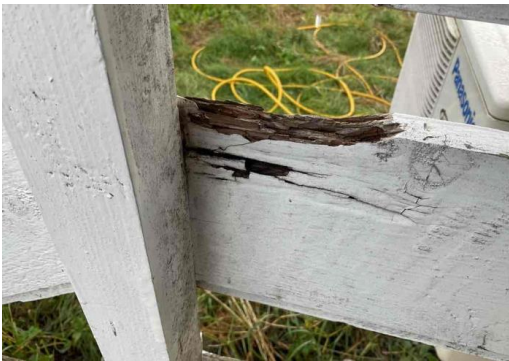
Ved inngangspartiet er det trapp i betongkonstruksjon med malt rekkverk i trevirke. Overbygg over øvre del av trappekonsruksjonen.

- Rekkverkshøyder er under dagens forskriftskrav til rekkverk i trapper.
- Åpninger i rekkverk er ikke i henhold til krav i dagens forskrifter.

Råteskader i rekkverk og malingslitt.

Skifte ut bord med råteskader.

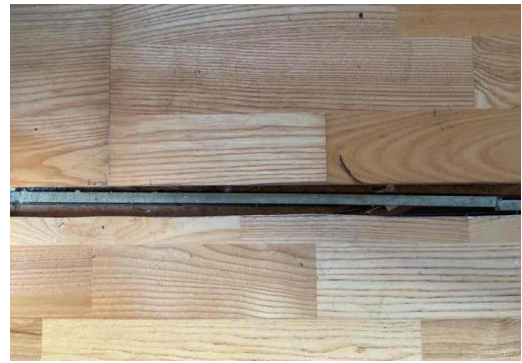
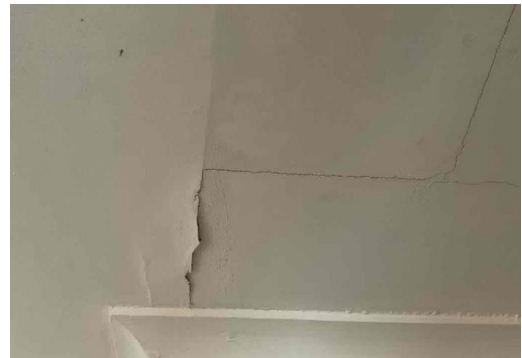
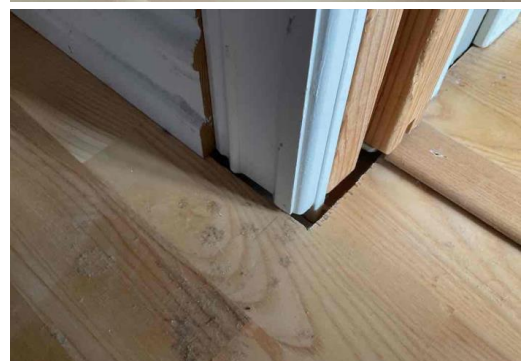
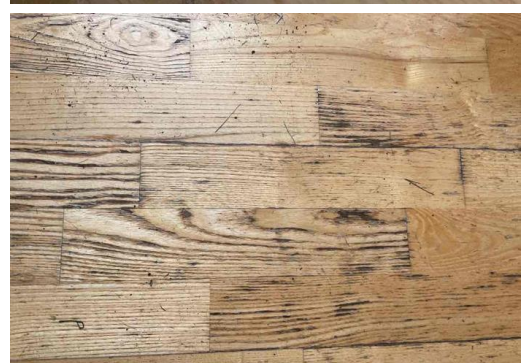
Etasjeplan.

Sprekker i himlingen i det ene soverommet.

Det er sprekker i skjøter på veggplatene.

Overflater med slitasje/sprekker må moderniseres.

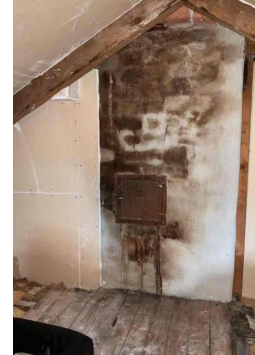
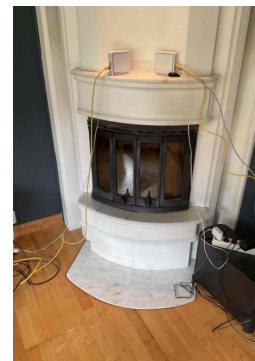
Boligen har mursteinspipe. I stuen er det peisinnstans. Over yttertak er det heldekkende pipebeslag. Eier har opplyst om at feieluken på kaldtloftet ikke er i bruk og at sotluken er hos naboen.

- Ildfast plate mangler på gulvet under sotluke/feieluke på pipe.
- Det er påvist sprekker og/eller riss i pipe.

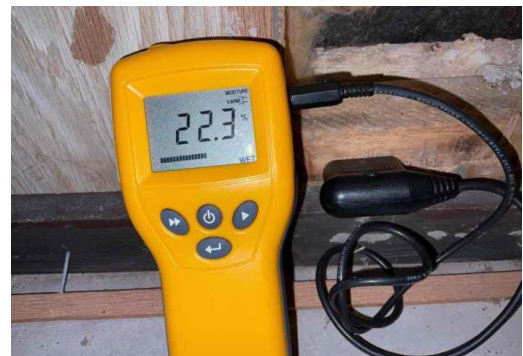
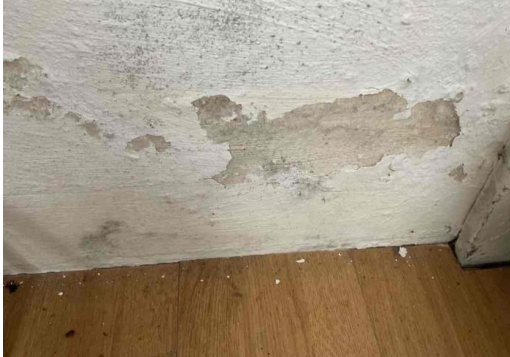
Betonggulv på mark. På veggene er det malt murpuss. I boden er det noen vegger som er etterisolert og har finerplater i overflatene. I himlingen er det panel.

- Det er påvist indikasjoner på noe fuktgjennomtrenging i kjellergulv.
- Det er påvist indikasjoner på noe fuktgjennomtrenging inn i kjellermur.
- Det er påvist synlige fukt/råteskader i treverk i underetg./kjeller, hulltaking er derfor ikke nødvendig

Det ble målt 22.3 % trefukt/vektprosent.

- Det påviste fuktnivå gir grunn til å overvåke konstruksjonen jevnlig for å se utvikling over tid, og eventuelt foreta tiltak for å unngå fuktskader.
- Det må foretas tiltak for å utbedre årsak til fukt-/råteskadene samt utbedre råteskadene
- Det anbefales at alt treverk i kjeller fjernes og at kjelleren har mest mulig åpne murkonstruksjoner med god utlufting.

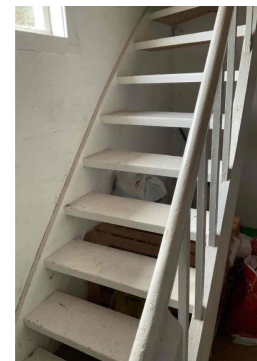
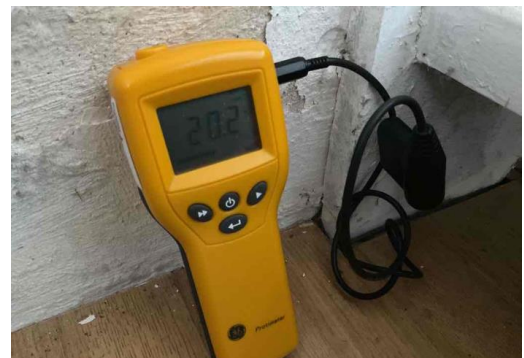
Mellom kjelleren og etasjeplan er det malt tretrapp.

- Rekkverkshøyder er under dagens forskriftskrav til rekkverk i trapper.
- Det mangler håndløper på vegg i trappeløpet.

Målt fukt i trappevangen.

Bør etablere kapillærbrytende lag mellom trappen og grunnmuren får å unngå fuktskader.

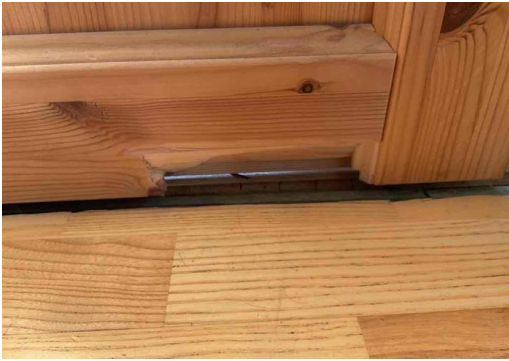
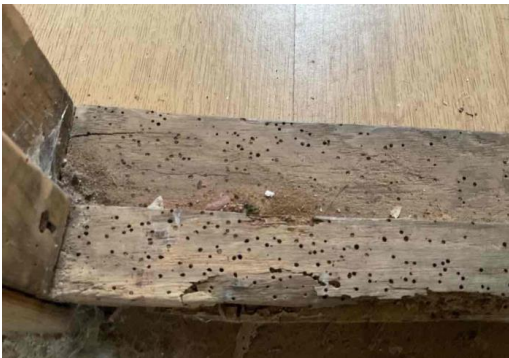
Innvendige dører er av trevirke.

- Enkelte av innvendige dører har en del slitasje.

Skade på den ene skyvedøren på loftet. Mott i karm på innvendig dør i kjelleren.

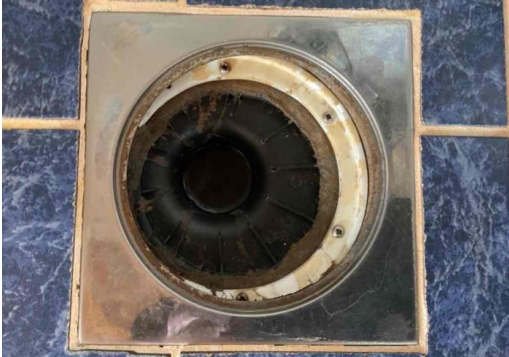
Det er to plastsluker. Smøremembran med ukjent utførelse. Det er sluk av plast under boblebadekaret.

- Mer enn halvparten av forventet brukstid er oppbrukt på membranløsningen

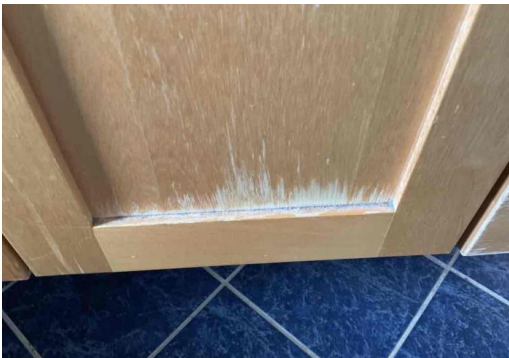
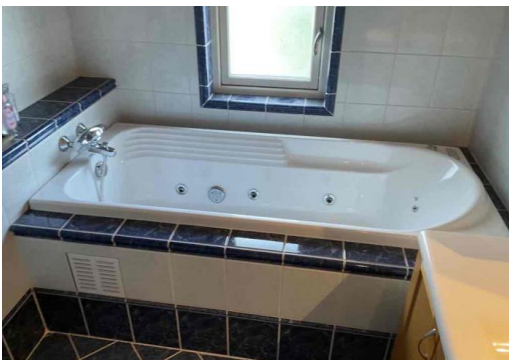
Rommet er innredet med servant i underskap, overskap, speil, lysarmatur, dusjhjørne, innebygd boblebadekar og veggklosett.

- Det er ikke påvist tilfredsstillende løsning for å synliggjøre lekkasje fra innebygget sistene.

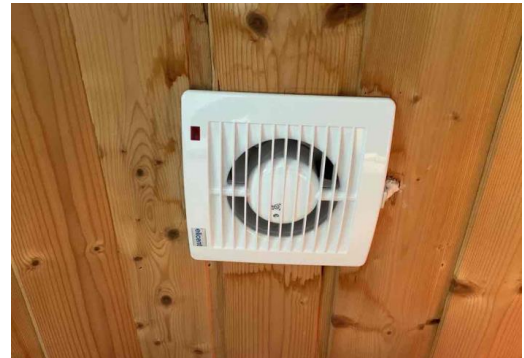
Det er elektrisk styrt vifte i himlingen.

Det ble målt fukt i takpanel ved baderomsviften.

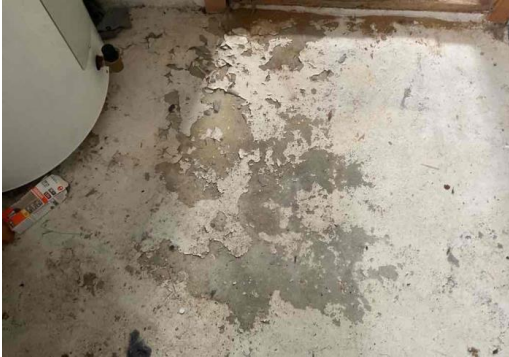
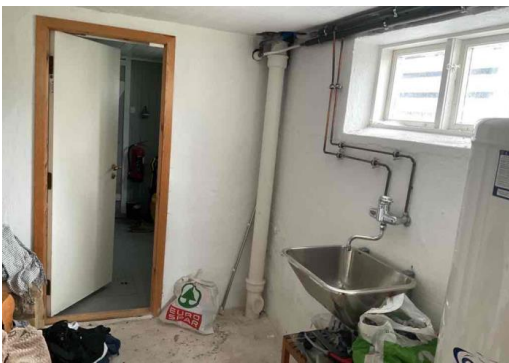
Malt betonggulv. På vegene er det malte overflater på underlag av betong. I himlingen er det malt murpuss. Rommet er innredet med stål skyllekar, benkeplate og overskap. Sluk av støpejern med standard fra byggeåret.

- Våtrommet må oppgraderes for å tåle normal bruk etter dagens krav.

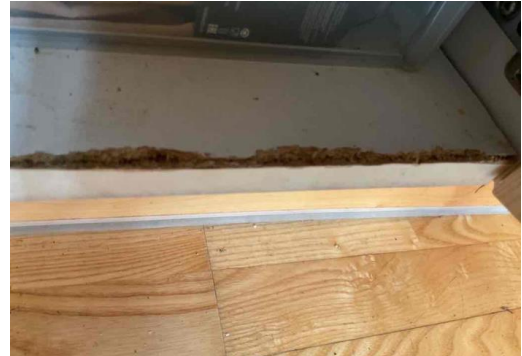
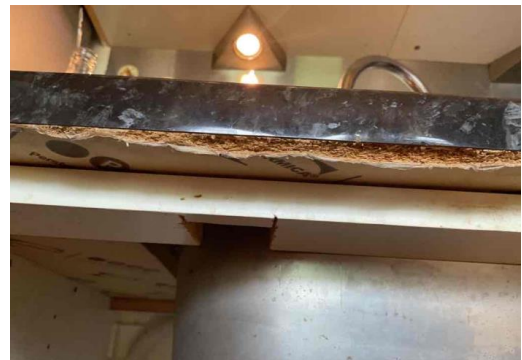
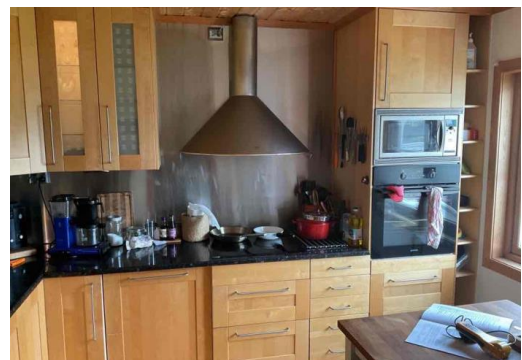
Kjøkkeninnredning fra Ikea med fronter av finer, laminert benkeplate og stål oppvaskkum. I innredningen er det integrert induksjon koketopp, mikrobølgeovn, stekeovn og oppvaskmaskin. Kjøleskap med isbitmaskin, men det mangler noen komponenter og er heller ikke tilkoblet vann. På to av veggene er det montert plater i børstet stål for å unngå vannsøl på veggene.

- Det er påvist skader på overflater/kjøkkeninnredning utover normal slitasjegrad.

Det er fuktskader på bunnplaten og på benkeplaten ved oppvaskkum. Den ene skapdøren har delvis løsnet og må festes.

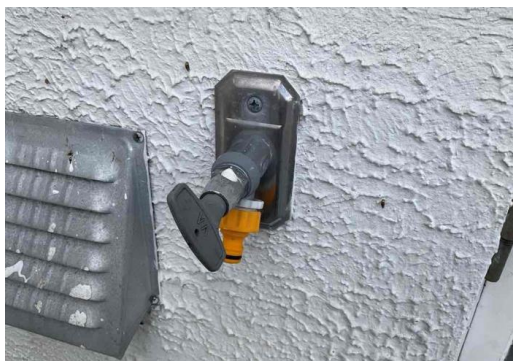
Vannledninger

Vannrør av rør i rør og av kobber. Det er installert rørsentral i det ene soverommet med overløp til bad. Det er montert vannutkaster for tilkobling av hageslange.

- Mer enn halvparten av forventet brukstid er oppbrukt på innvendige vannledninger.

- Det er ikke behov for utbedringstiltak siden anlegget fungerer i dag, men ut ifra alder kan skader plutselig oppstå på eldre anlegg.

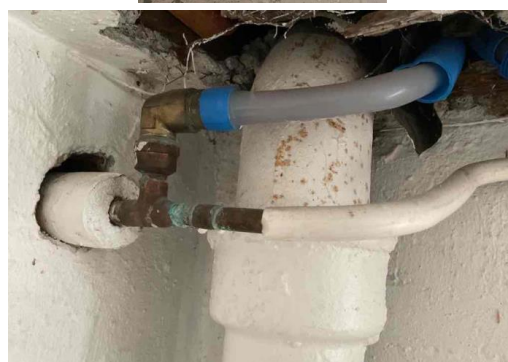
Avløpsrør av støpejern og plast.

- Mer enn halvparten av forventet brukstid er oppbrukt på innvendige avløpsledninger.

- Det er ikke behov for utbedringstiltak siden anlegget fungerer i dag, men ut ifra alder kan skader plutselig oppstå på eldre anlegg.

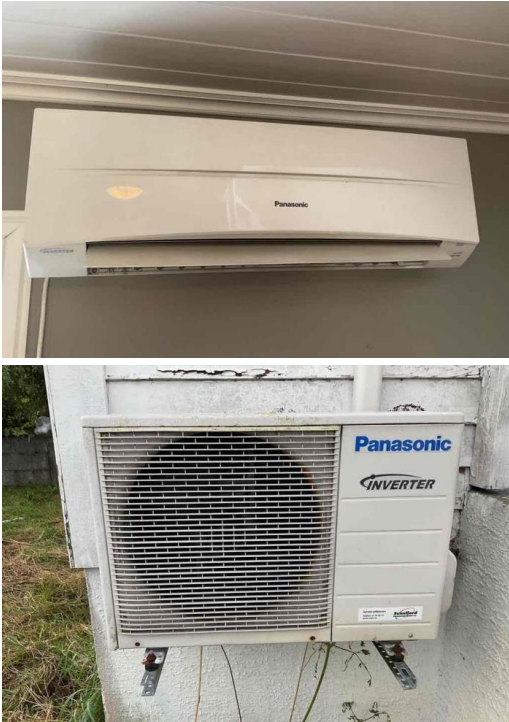
I trapperommet er det installert ei luft til luft varmepumpe.

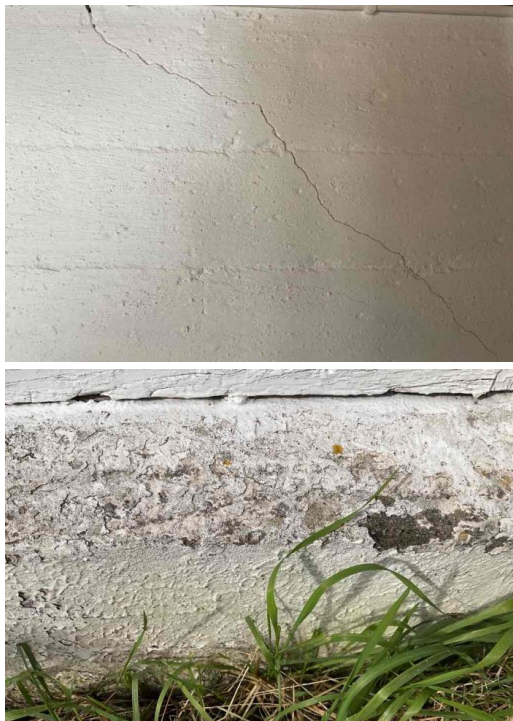
Bygningen har grunnmur i betongstein og antatt stripefundamenter av betong under grunnmur.

- Det er registrert skråriss som er symptom på setninger.
- Grunnmuren har sprekkdannelser.

Det er viktig å påse at ikke sprekkene blir større, og eventuelt utføre tiltak som tetting av sprekker i grunnmuren.

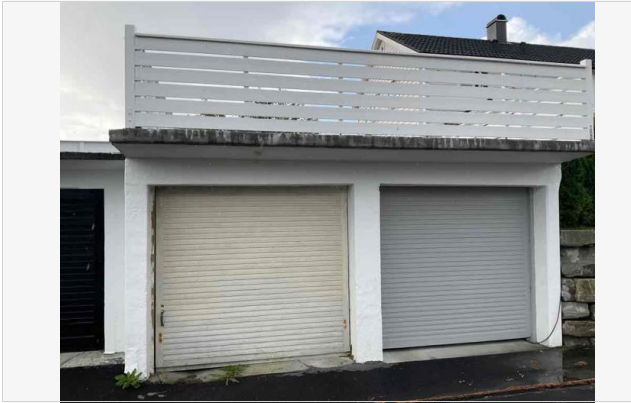
Garasje

Merkbart med sprekker i betonggulv.

Garasjeporten har en del slitasje i front og rustskader på rammeverket.
