Tilstandsrapport

Leilighet i boligblokk

Nattlandsveien 80 A, 5097 BERGEN

Befaringsdato: 17.04.2024

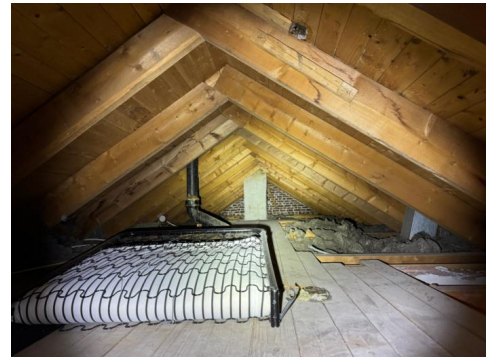
Det er noen fuktskjolder i sutak og taksperrer noen steder. Det er ikke tegn til plast/dampspærre i himling i hoveddel av leiligheten. Det øker faren for kondens på vinterstid.

Takkonstruksjon over leiligheten.

Takkonstruksjonen bør jevnlig kontrolleres og det bør utføres utbedringer v/ behov. Vedr. manglende dampspærre/plast: Det vil være utfordrende å gjennomføre tiltak, siden dampspærre skal ligge på varm side av bjelkelag/isolasjon mot det kalde område. Dette betyr at overflaten (vegg/himling) mot kaldt sone må rives og bygges opp igjen med dampspærre.

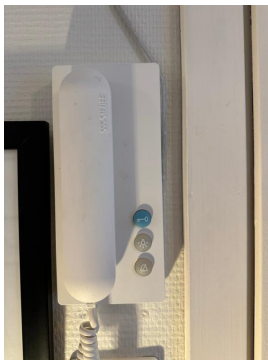
Dørtelefon i entre/gang.

Ytterdør/rømningsdør på soverom bør skiftes til en brann//lyddør.
Tidspunkt for eventuell utskifting av dører er vanskelig å anslå da dette vil variere ut i fra vedlikeholdintervall etc.

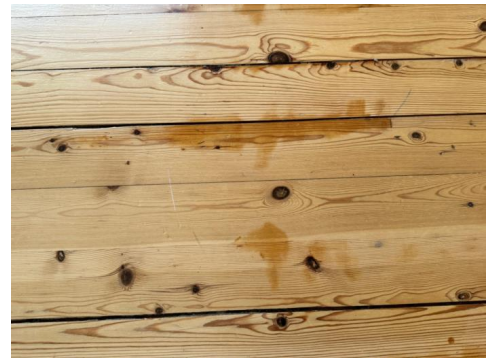
Sitasje/striper i gulv på soverom.

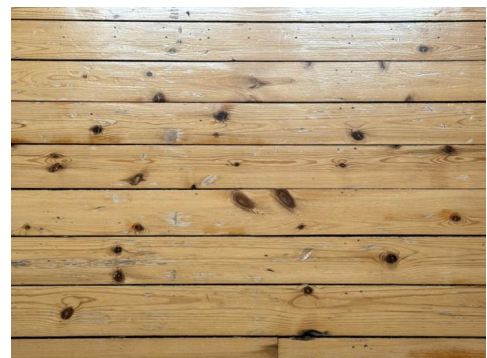
Sitasje/striper i gulv på kjøkken.

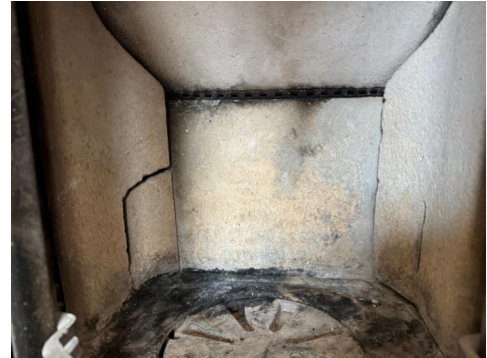
- Det er påvist andre avvik:
- Det er påvist sprekker i ildfast stein inne i ovnen.

Sprekk i ildfast stein inni peisovnen.

Ildfast stein med sprekke inni peisovnen må skiftes for å lukke avviket.
Pipevanger bør gjøres tilgjengelig, spesielt om dette blir kommentert/påpekt av feier.

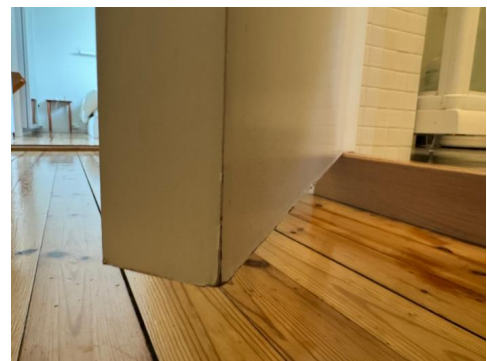
Fuktutsvelling/slitasje i nedre del av badedør.

Fungere med dagens tilstand.

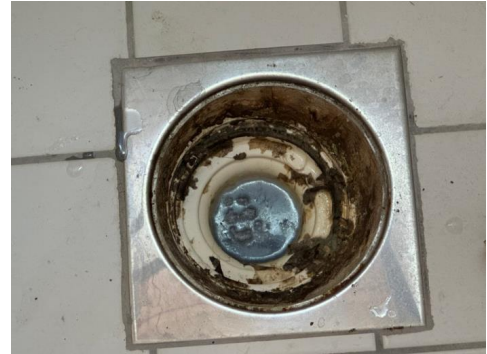
Sluk av plast, ny v/renovering.

Plastsluk i dusjsone.

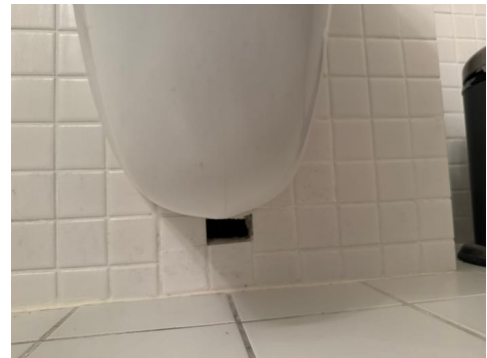
Drenshull under vegghengt toalett. Dersom det oppstår en lekkasje i kasse bak vegghengt toalett vil lekkasjevann bli synlig gjennom drenshull.

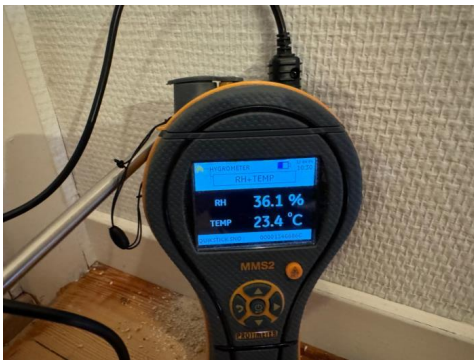
Hulltaking er foretatt i entre/gang, uten å påvise unormale forhold.
Relativ luftfuktighet ble målt med lang probe. Den viste relativ luftfuktighet på 36,1 % ved en temperatur på 23,4 grader.

Relativ luftfuktighet under 60 % anses å være tørt.
Relativ luftfuktighet mellom 60-74 % er akseptabelt.
Relativ luftfuktighet mellom 75-85 % anses å være fuktig.
Relativ luftfuktighet mellom 86,5-100 % anses å være meget fuktig.
Relativ luftfuktighet på 100% anses å være vått.

Måling av relativ luftfuktighet.

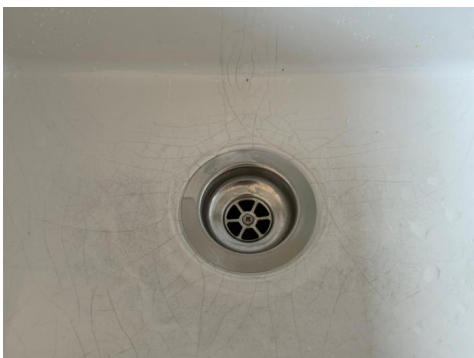
Det er riss/krakelering i vask.

Riss/krakelering i vask.

Kjøkkenvask må lokal utbedres, ev. skiftes for å lukke avviket.

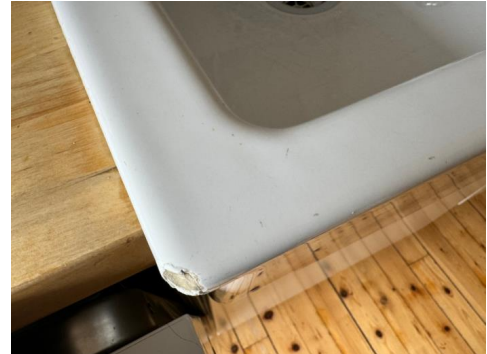
Sår på kant av vask.

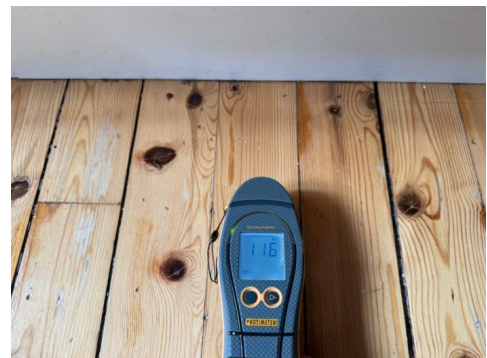
Ingen forhøyede fuktverdier ble registrert v/ utsatte områder.

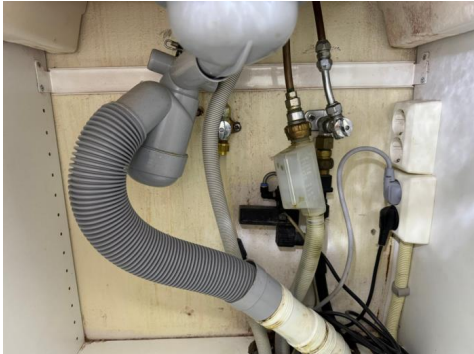
Røropplegg under vask.

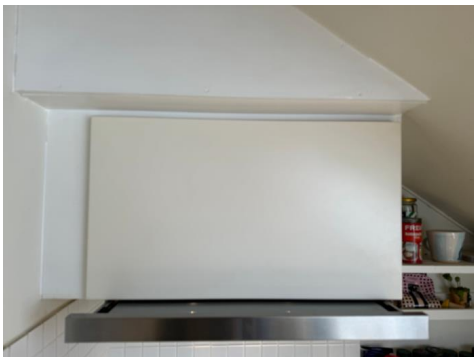
Pga ventilators alder må det påregnes vedlikehold, ev. utskiftninger v/behov.

Kjøkkenventilator.

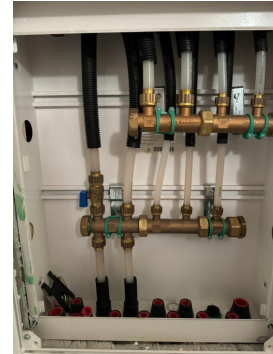
Ingen tegn til fukt/kondens i rør i rør skap. Rør i rør skap bør sjekkes for ev. lekkasje 2 ganger årlig.

- Rørkurser på rør-i-rør system bør merkes.

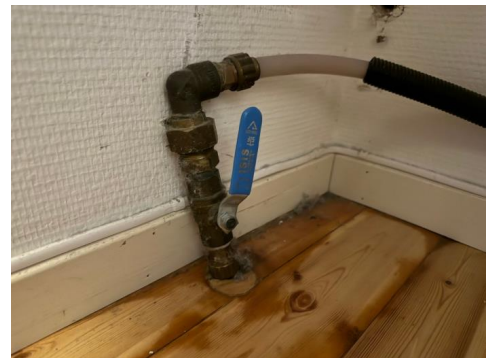
Stoppekran på røropplegg gir en viss risiko for lekkasje og skader v/bruk/testing. Jeg har derfor ikke testet at stoppekran fungerer.

Stoppekran i garderobe.

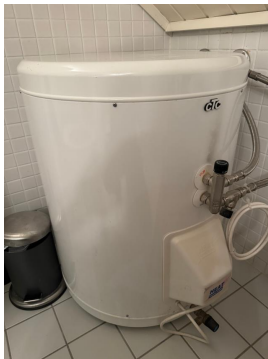
Varmtvannstank er tilkoblet vanlig stikkontakt. I boliger fra 2010 eller nyere skal større varmtvannstank ha fast tilkobling. Det anbefales å skifte ut stikkontakt med fast tilkobling, spesielt hvis varmtvannstank skal skiftes. Stikkontakt bør jevnlig kontrolleres v/ å ta ut - inn støpselet. Dersom det er tegn til misfarging/brunsvidd kontakt må stikkontakt skiftes umiddelbart.

Varmtvannstank på bad.

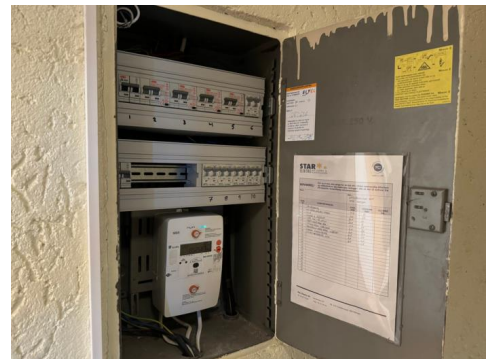
BKK kontroll ble utført 18.03.2024. Det ble ved BKK kontroll ikke funnet feil eller mangler som krever videre oppfølging, og saken avsluttes fra BKKs side. BKK gir ingen garanti for at anlegget er feilfritt. El.anlegg får automatisk TG 1 når det har vært utført BKK kontroll i løpet av de siste 5 årene uten avvik.

Sikringsskap i fellesarealer.
