Tilstandsrapport

Nordnesveien 56
5005 BERGEN
Gnr./Bnr.: 165/473
Bergen kommune

Befaringsdato: 29.04.2024

Anticimex AS

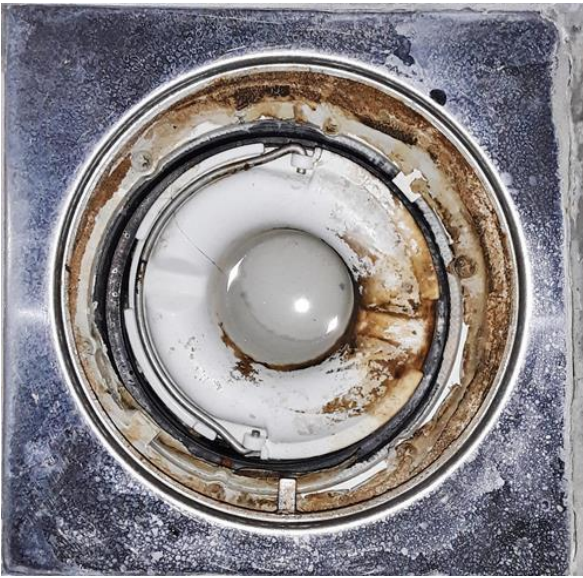
Våtrom - [Sluk bad underetasje]

Fallforhold (gulv)	Lokalfall i sluksonen er mindre enn hva som ideelt anbefales. Det vurderes at fallforholdet ikke fører til tilfredsstillende avrenning av bruksvannet i nedslagsfeltet. Tiltak bør iverksettes ved behov. Fallforhold utenfor sluksonen vurderes til å ikke være tilstrekkelig for å lede eventuelt lekkasjevann til sluk, og det er ikke påvist at tettesjiktet har tilstrekkelig oppkant ved dørterskel. Ved en eventuell lekkasje er det fare for at vann kan renne ut i tiliggende arealer og forårsaker skader.

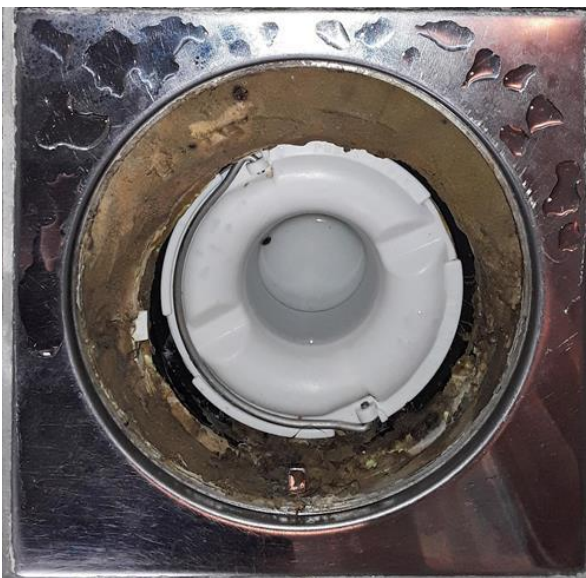
Våtrom - [Sluk bad loftetasje]

Fallforhold (gulv)	Det er ikke mulig å måle fallet i ene sluksonen grunnet plassering av badekar. Det er ikke kjent om fallforholdet i sluksonen fører til tilfredsstillende avrenning av bruksvannet hvis badekaret fjernes. Ytterligere undersøkelser anbefales slik at tiltak kan iverksettes ved behov.

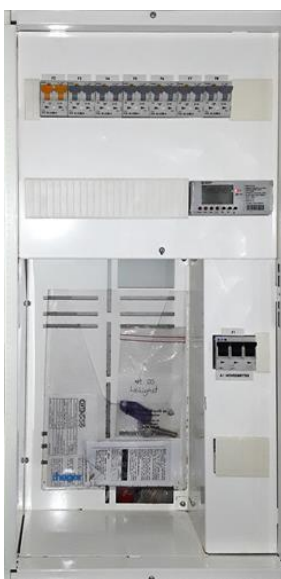
Elektrisk anlegg - [Sikringskap underetasje]

Forenklet vurdering av det elektriske anlegget	Det er gjennomført en forenklet vurdering av det elektriske anlegget, uten at det er registrert åpenbare avvik. Med bakgrunn i at det er mer enn fem år siden det har vært utført el-tilsyn av boligen anbefales det på et generelt grunnlag å gjennomføre en utvidet el-kontroll.
--	--	--
