# Tilstandsrapport

Morviklien 25C  
5124 MORVIK  
Gnr./Bnr.: 185/906  
Bergen kommune

Befaringsdato: 08.02.2024

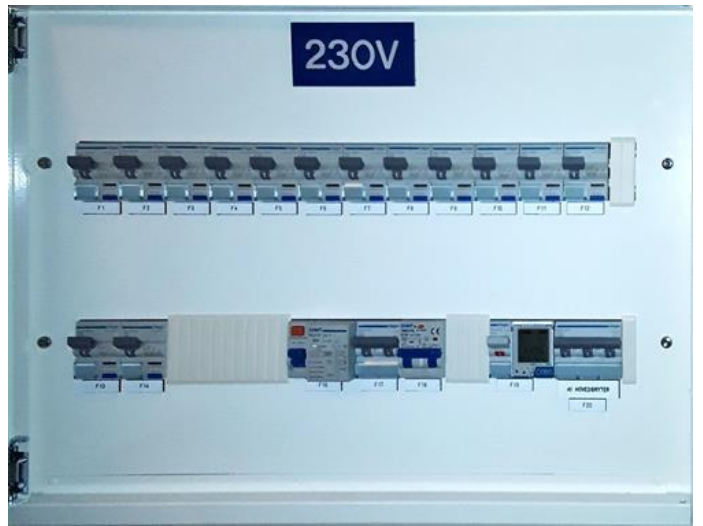
Elektrisk anlegg - [Sikkeringskap]

Er det synlige tegn på varmeskader (termiske skader): Nei.
