Tilstandsrapport

Risikovurdering for Anticimex boligselgerforsikring

Damsgårdsveien 45
5058 BERGEN
Gnr./Bnr.: 158/69
Seksjonsnr. : 6
Bergen kommune

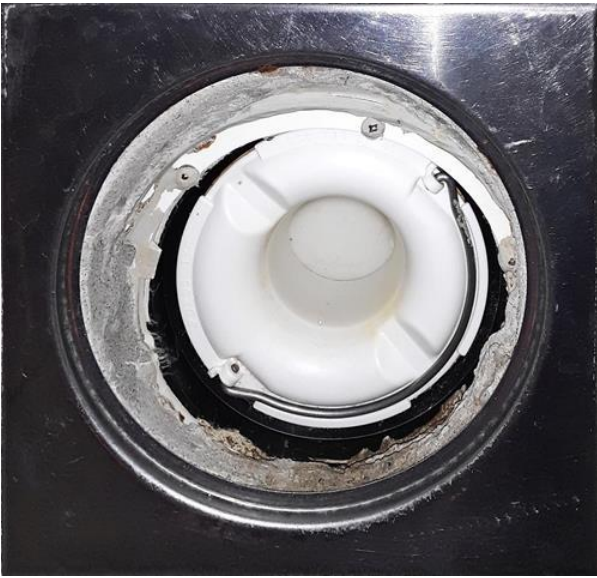
Våtrom - [Sluk bad]

TG 2	Fallforhold (gulv)	<p>Lokalfall i sluksonen er mindre enn hva som ideelt anbefales. Det vurderes at fallforholdet ikke fører til tilfredsstillende avrenning av bruksvannet i nedslagsfeltet. Tiltak bør iverksettes ved behov.</p> <p>Fallforhold utenfor sluksonen vurderes til å ikke være tilstrekkelig for å lede eventuelt lekkasjevann til sluk, og det er ikke påvist at tettesjiktet har tilstrekkelig oppkant ved dørterskel. Ved en eventuell lekkasje er det fare for at vann kan renne ut i tiliggende arealer og forårsaker skader.</p>
---	--------------------	--
