Tilstandsrapport

Risikovurdering for Anticimex boligselgerforsikring

Kalfarveien 22
5018 BERGEN
Gnr./Bnr.: 166/1120
Andelsnr./Aksjenr. : 16/16
Bergen kommune

Befaringsdato: 22.03.2024

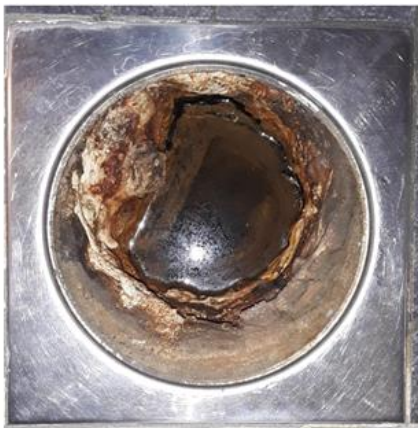
Våtrom - [Sluk - Baderom]

Fallforhold i sluksonen og høydeforskjeller med tanke på lekkasjesikkerhet vurderes til å være ikke tilstrekkelig.

Det observeres avvik i utførelsen av overgang sluk/membran, noe som medfører risiko for lekkasje/utettheter.

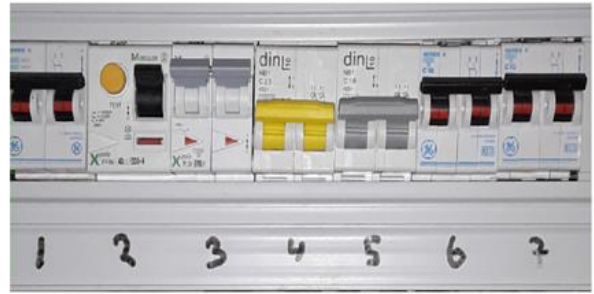
Elektrisk anlegg - [Sikringskap]

Det er kun fremlagt samsvarserklæringer på deler av utførte arbeider på det elektriske anlegget. Med bakgrunn i TG2 bør det gjennomføres en utvidet el-kontroll av en kvalifisert elektrofaglig person.

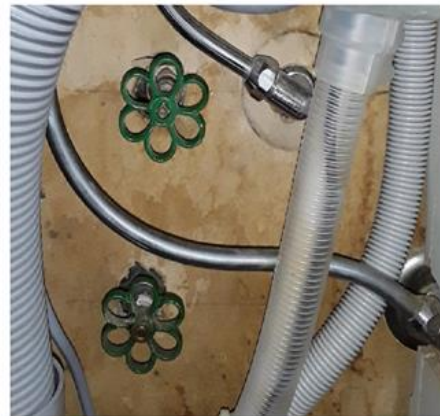
Tekniske anlegg, VVS anlegg (Sjekkpunkter utover det som er inkludert i andre rom) - [Stoppekranter - Kjøkken]

TG 2	Vannrør (Sjekkpunkter utover det som er inkludert i andre rom)	Vannrør av kobber som er fra boligens opprinnelige byggeår er vurdert til å ha en alder som tilsier at anbefalt brukstid er passert. På bakgrunn av alderen er det grunn til å varsle om risiko for skjulte avvik, svekket funksjon, usikker restlevetid eller lignende forhold som utvikles over tid.
	Avløpsrør. (Sjekkpunkter utover det som er inkludert i andre rom)	Avløpsrør (inkludert sluk) av støpejern er vurdert til å ha en alder som tilsier at anbefalt brukstid er passert. På bakgrunn av alderen er det grunn til å varsle om risiko for skjulte avvik, svekket funksjon, usikker restlevetid eller lignende forhold som utvikles over tid.
