# Tilstandsrapport

Risikovurdering for Anticimex boligselgerforsikring

Sundby-Hvorups vei 99  
5178 LODDEFJORD  
Gnr./Bnr.: 143/930  
Bergen kommune

Befaringsdato: 26.02.2024

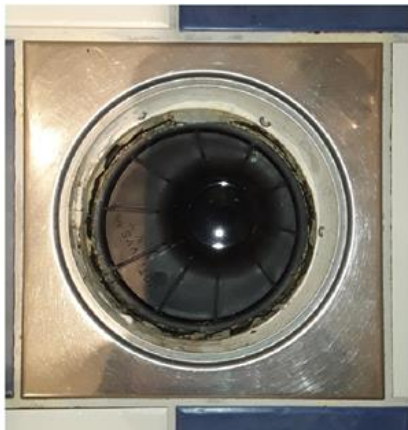
Våtrom - [Sluk - Bad underetasje]

Det ble registrert slitasje, elde og lignende avvik på synlige overflater.  
Det observeres sprekker i enkelte veggfliser (i dusjsonen).  
Det observeres stedvise sprekker/riss i enkelte gulvfliser.  
Fallforhold i sluksonen og høydeforskjeller med tanke på lekkasjesikkerhet vurderes til å være ikke tilstrekkelig.  
Sluket er uoversiktlig, noe som medfører at det ikke kan verifiseres at utførelsen er korrekt, eller at lekkasjesikkerheten er ivaretatt.  
Sluket er isolert inne i dusjsonen, noe som medfører at vannsøl eller lekkasjevann utenfor sluksonen ikke kan ledes til sluk.  
Drenering fra innebygget toalettsisterne er ikke registrert (TEK 10).

Det gjøres oppmerksom på at våtrommets anbefalte brukstid er passert. Basert på alle ovennevnte forhold bør det gjennomføres jevnlig ettersyn av våtrommet, slik at nødvendige tiltak kan iverksettes. Eksakt tilstand på bygningsdeler som ikke lar seg inspisere er ikke kartlagt. Våtrommets eventuelle restlevetid er ikke kjent, og det må påregnes tiltak i fremtiden.

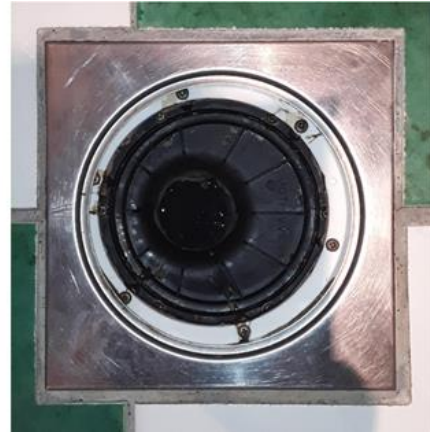
Våtrom - [Sluk - Bad loftsetasje]

Det observeres riss og sprekker i flisfuger i dusjsonen, noe som kan være en indikasjon på utettheter i våtrommets tettesjikt. Fallforhold i sluksonen og høydeforskjeller med tanke på lekkasjesikkerhet vurderes til å være ikke tilstrekkelig. Sluket er uoversiktlig, noe som medfører at det ikke kan verifiseres at utførelsen er korrekt, eller at lekkasjesikkerheten er ivaretatt. Sluket er isolert inne i dusjsonen, noe som medfører at vannsøl eller lekkasjevann utenfor sluksonen ikke kan ledes til sluk. Innredningen (med servant) bærer i sin helhet preg av slitasje og enkelte skader.

Det gjøres oppmerksom på at våtrommets anbefalte brukstid er passert. Basert på alle ovennevnte forhold bør det gjennomføres jevnlig ettersyn av våtrommet, slik at nødvendige tiltak kan iverksettes. Eksakt tilstand på bygningsdeler som ikke lar seg inspisere er ikke kartlagt. Våtrommets eventuelle restlevetid er ikke kjent, og det må påregnes tiltak i fremtiden.

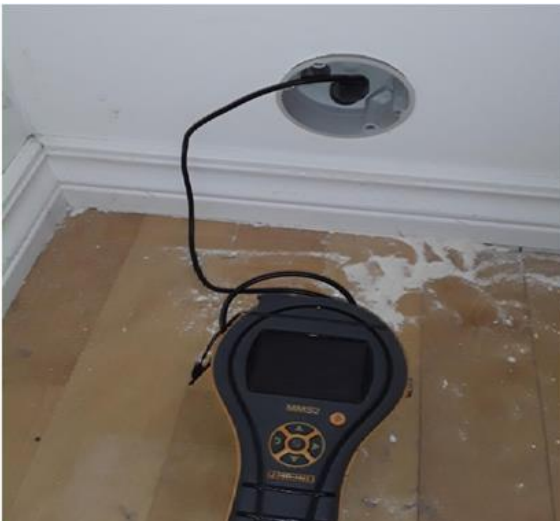
Våtrom - [Hulltaking og fuktmåling fra tilstøtende rom til bad i loftsetasje - Soverom]

Det er foretatt hulltaking og utført fuktmåling med egnet instrument i tilstøtende rom til våtsone. Målingen gir kun et øyeblikksbilde av forholdene og kan for eksempel endre seg med årstider, fukt- og temperaturforhold. Det ble ikke registrert forhøyede verdier eller andre avvik.

Relativ fuktighet ble målt til 39,6 prosent, ved 15,8 celsius.
