Tilstandsrapport

Risikovurdering for Anticimex boligselgerforsikring

Storestraumen 99D
5212 SØFTELAND
Gnr./Bnr.: 61/232
Seksjonsnr. : 26
Bjørnafjorden kommune

Befaringsdato: 22.02.2024

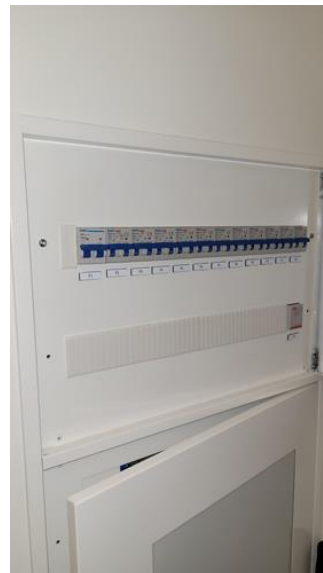
Elektrisk anlegg - [Sikringskap]

Sikringskap med automatsikringer plassert i bod.

Det foreligger kontroll fra det lokale el-tilsynet nyere enn fem år, med følgende avvik som ikke er dokumentert rettet opp: Jordfeilbryter løses ikke ut ved bruk av knapp. Denne legges til grunn for vurderingen av det elektriske anlegget i denne rapporten.

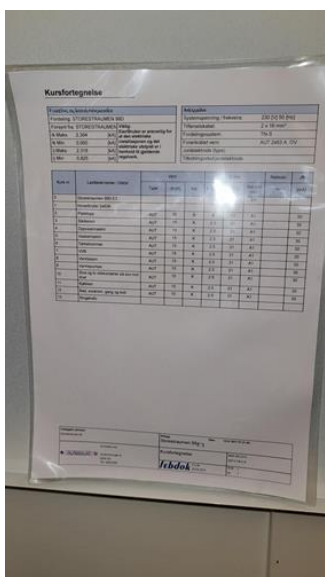
Elektrisk anlegg - [Kursfortegnelse]

Finnes det kursfortegnelse, og er antallet sikringer i samsvar med denne: Ja.
