# Tilstandsrapport

Risikovurdering for Anticimex boligselgerforsikring

Sandsliåsen 41  
5254 SANDSLI  
Gnr./Bnr.: 116/268  
Seksjonsnr. : 8  
Bergen kommune

Befaringsdato: 05.04.2024

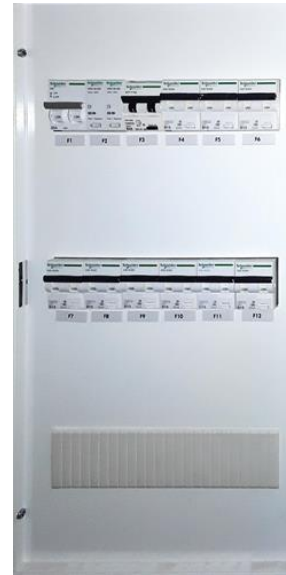
Elektrisk anlegg - [Sikringskap]

Sikringskap med automatsikringer plassert i gang.
