Tilstandsrapport

📍 Monrad Mjeldes vei 27, 5161 LAKSEVÅG

Oppdragsnr.: 20286-1859

LEILIGHET I BOLIGBLOKK

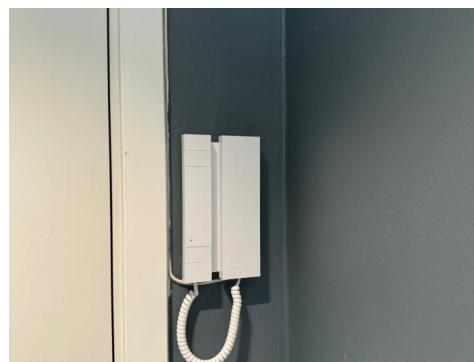
Dørtelefon i entre/gang.

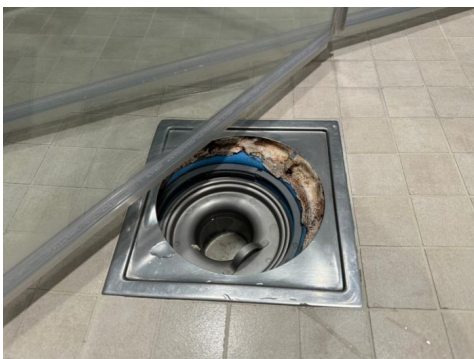
Stålsluk i dusjsone.

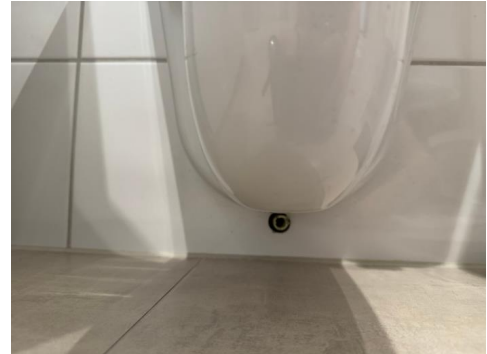
Drenshull under vegghengt toalett. Dersom det oppstår en lekkasje i kasse bak vegghengt toalett vil lekkasjevann bli synlig gjennom drenshull.

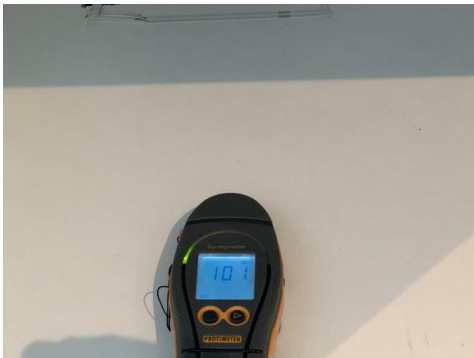
Ingen forhøyede fuktverdier ble registrert i kjøkkenbenken.

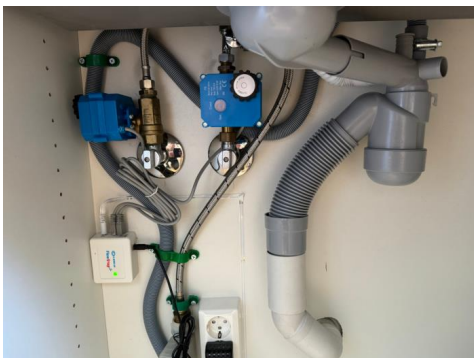
Rørroplegg og aquastop under vask.

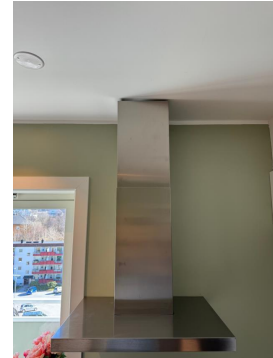
Kjøkkenventilator.

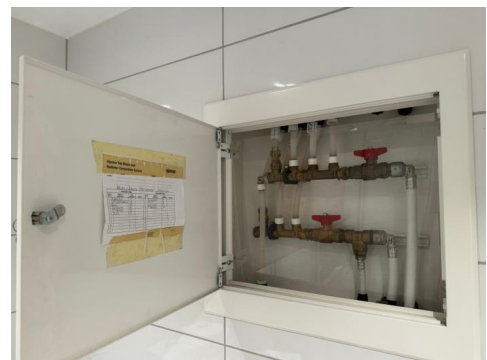
Ingen tegn til fukt/kondens i rør i rør skap. Rør i rør skap bør sjekkes for
ev. lekkasje 2 ganger årlig.

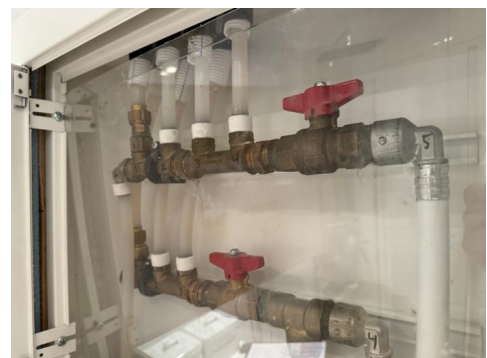
Stoppekraner i rør i rør skap.

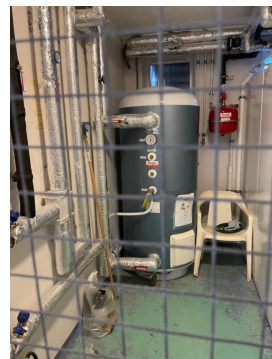
Felles varmtvannstanker er Brls ansvar og er ikke tilstandsvurdert.

Varmtvannstank i teknisk rom i u-etg. Produsent: Oso Hotwater.

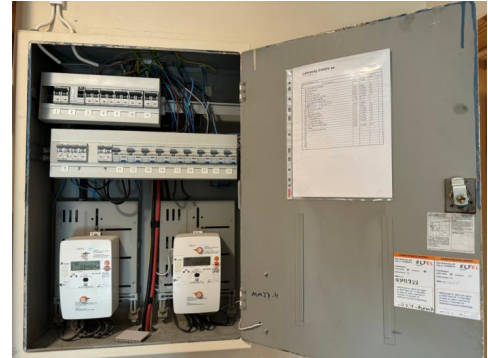
Det er ikke fremlagt samsvarserklæring på el.arbeid som ble utført i regi av tidligere eier. El.anlegg får tilstandsgrad 2 ihht. standard (NS 3600) når det ikke foreligger samsvarserklæring.

Sikringskap i fellesarealer.
