# Tilstandsrapport

Kleivagjerdet 17B  
5308 KLEPPESTØ  
Gnr./Bnr.: 14/295  
Seksjonsnr. : 1  
Askøy kommune

Befaringsdato: 26.03.2024

Anticimex AS

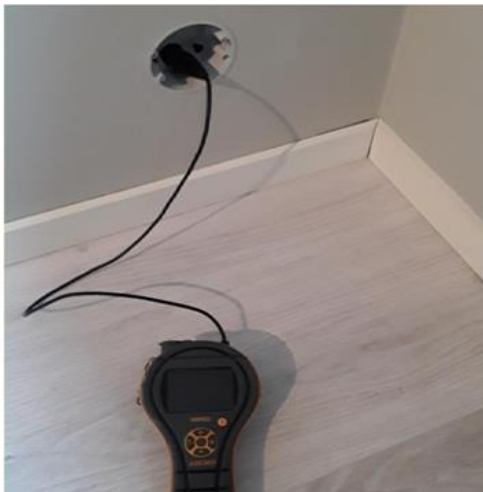
Våtrom - [Hulltaking og fuktmåling fra tilstøtende rom til bad - Soverom]

| | Fukt i tiliggende konstruksjoner | Det er foretatt hulltaking og utført fuktmåling med egnet instrument i tilstøtende rom til våtsone. Målingen gir kun et øyeblikksbilde av forholdene og kan for eksempel endre seg med årstider, fukt- og temperaturforhold. Det ble ikke registrert forhøyede verdier eller andre avvik. Relativ fuktighet ble målt til 44,7 prosent, ved 19,1 celsius. |

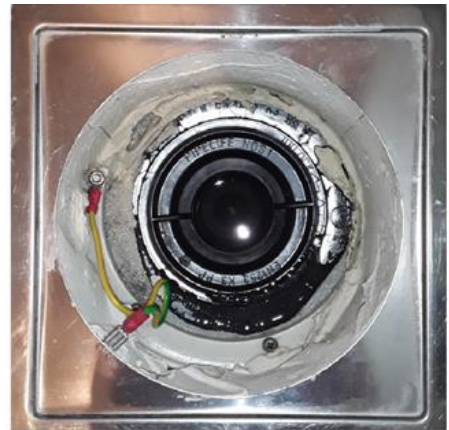
Våtrom - [Sluk - Vaskerom]

| | Fallforhold (gulv) | Fallforhold utenfor sluksonen vurderes til å ikke være tilstrekkelig for å lede eventuelt lekkasjevann til sluk, og det er ikke påvist at tettesjiktet har tilstrekkelig oppkant ved dørterskel. Ved en eventuell lekkasje er det fare for at vann kan renne ut i tiliggende arealer og forårsaker skader. |

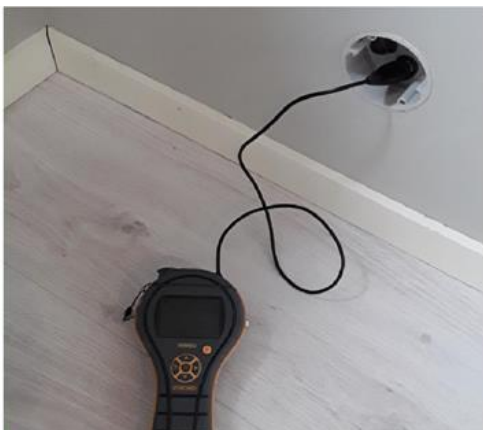
Rom under terreng (kjeller, underetasje, sokkeletasje) - [Hulltaking og fuktmåling i rom under terreng - Soverom]

| | Konstruksjoner (tilfarergulv, himling og vegger). | Det er foretatt hulltaking og utført fuktmåling med egnet instrument i utlektet veggkonstruksjon. Det ble ikke registrert forhøyede verdier. Målingen gir kun et øyeblikksbilde av forholdene og kan for eksempel endre seg med årstider, fukt- og temperaturforhold. Det kan heller ikke sies med sikkerhet at forholdet er det samme i andre deler av konstruksjonen.<br>Relativ fuktighet ble målt til 45,6 prosent, ved 16,0 celsius. |

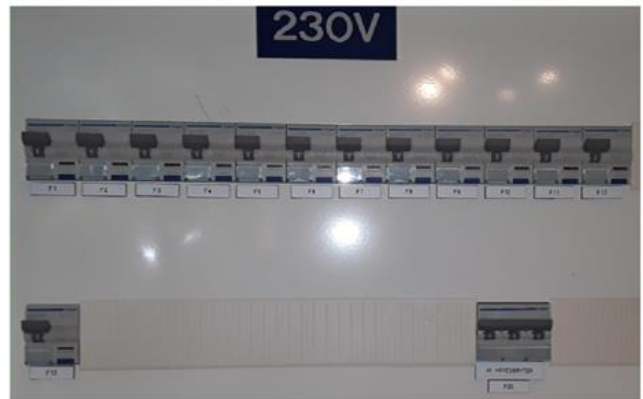
Elektrisk anlegg - [Sikringskap]

Forenklet vurdering av det elektriske anlegget | Med bakgrunn i at det er mer enn fem år siden det har vært utført el-kontroll av boligen er det gjennomført en forenklet vurdering av det elektriske anlegget, uten at det er registrert avvik. Det legges vekt på at undersøkelsene ikke er utført av en elfagkyndig kontrollør/eltakstmann. På generelt grunnlag anbefales utvidet el-kontroll av kvalifisert elfagkyndig kontrollør/eltakstmann.
