Tilstandsrapport

Grimstadvegen 485B
5252 SØREIDGREND
Gnr./Bnr.: 30/432
Bergen kommune

Befaringsdato: 30.04.2024

Anticimex AS

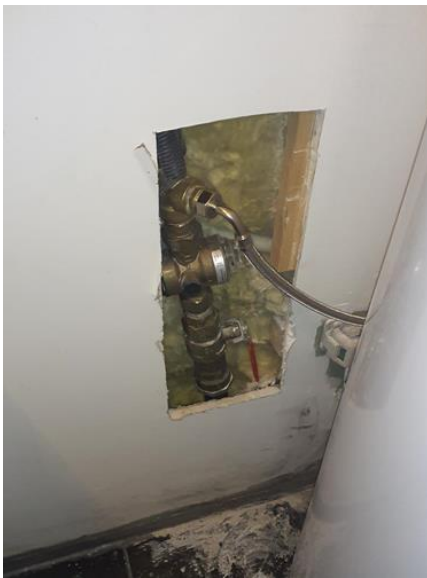
Våtrom - [Hull i vegg vaskerom]

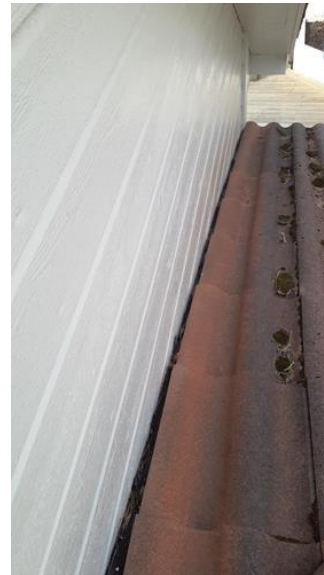
Yttertak - [Vann blir ledet rett med på undertak og lekter 2]

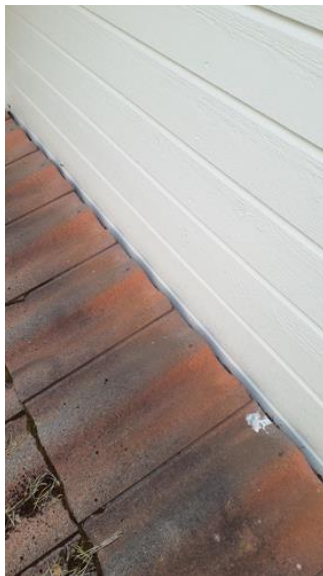
Yttertak - [Vann blir ledet rett med på undertak og leter]

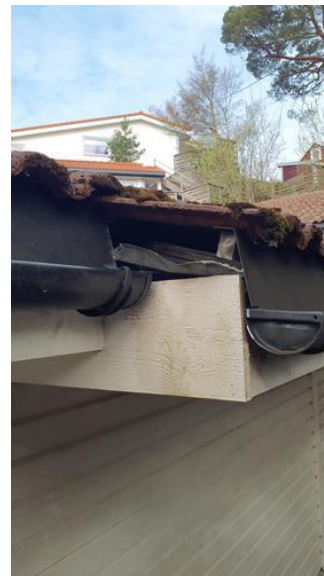
Yttertak - [Avlusning ikke fullført, vann ledes inn på undertak og lekter. Tiltak må påregnes.]

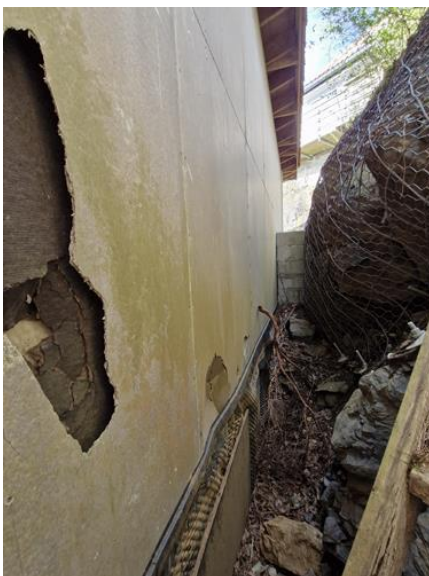
Det observeres skader på fasadeplater på anneksets bakside. Tiltak må påregnes.

Frittstående byggverk - [Skade vegg annek]
