Tilstandsrapport

Tomannsbolig

Blokkebærhaugen 36 B, 5382 SKOGSVÅG

Rapportdato: 05.05.2024

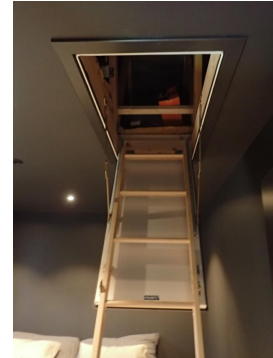
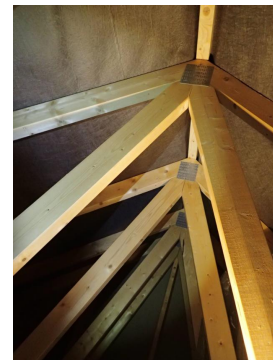
! TG 1 Takkonstruksjon/Loft

Saltak av prefabrikkerte takstoler.
Tilkost til kaldloft via nedfellbar loftsstige fra soverom.

Deler av takkonstruksjonen er gjenbygget. Ingen mulighet til vurdering utover alder og observasjoner fra underliggende etg.

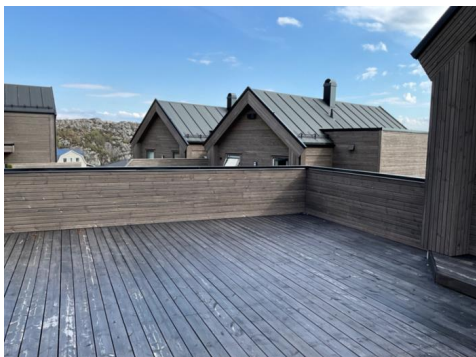
Terrasse på bakside med utgang fra 1.etg på ca 71m²

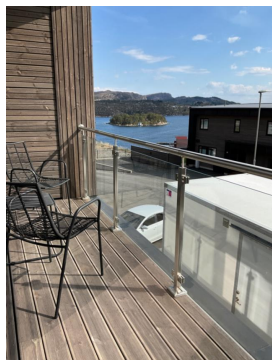
Altan med utgang fra stue/kjøkken på 5 m².
Rekkverk av stål med glassfelt.

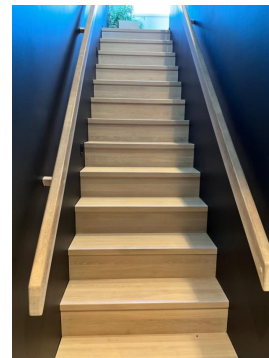
! TG 1 Innvendige trapper

Lukket trapp med heltre trinn, vanger, rekkverk og stolper.

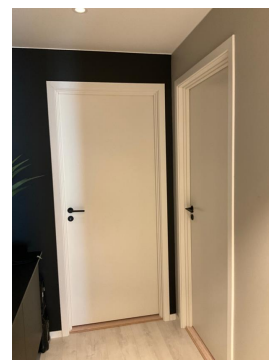
! TG 1 Innvendige dører

Hvite formpresset dørbblad i trekramer.

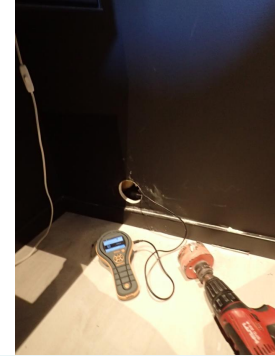
! TG 0 Fukt i tilliggende konstruksjoner

Hulltaking er utført i vegg mellom soverom og bad, uten å påvise unormale forhold.

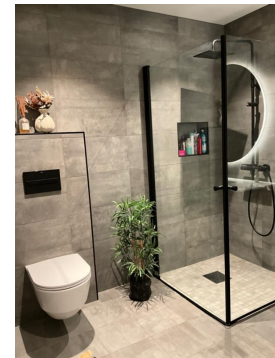
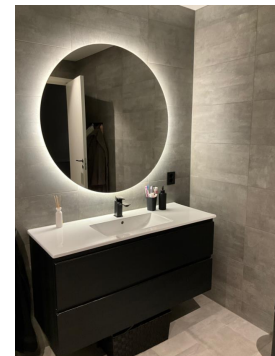
U. ETASJE > BAD

Bad i U.etg.
Flislagt gulv og elektriske varmekabler.
Fliser på vegger og malt himling.
Inneholder: Servant, veggmontert toalett og dusjvegger/hjørne.
Avtrekk som en del av det balanserte ventilasjonssystemet.
Tilluft til våtrom via spalte under dør.

Hulltaking er ikke foretatt da det ikke er fysisk mulig pga tilliggende konstruksjoner.

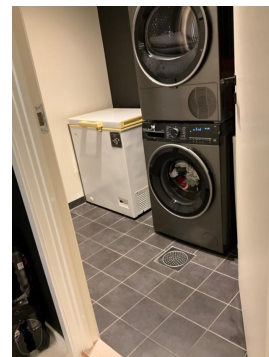
U. ETASJE > VASKEROM

Vaskerom i U.etg
Flislagt gulv og elektriske varmekabler.
Malte vegger og himling.
Rommet har røropplegg for vaskemaskin.

Vaskerommet har ingen dokumentasjon og er fra byggeår.

Hulltaking er ikke foretatt da det ikke er fysisk mulig pga tilliggende konstruksjoner.

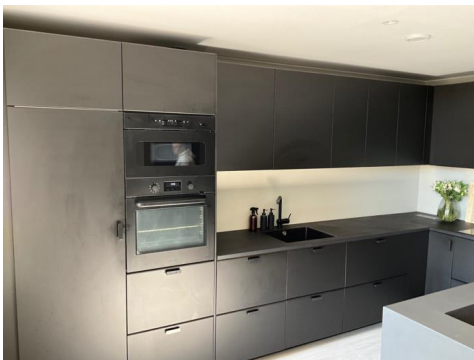
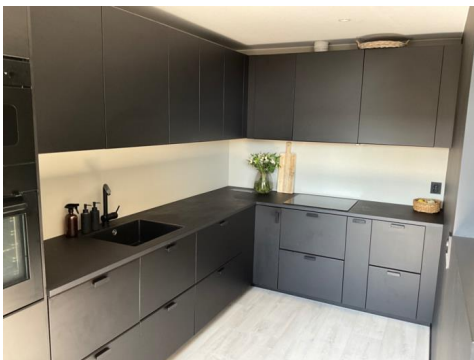
ETASJE 1 > STUE/KJØKKEN

Ikea kjøkkeninnredning med glatte fronter.

Laminat benkeplate med vask i kompositt.

Kjøkkeninnredningen med normal brukslitasje iht. alder.

Teknisk tilstand på hvitevarer er ikke kontrollert.

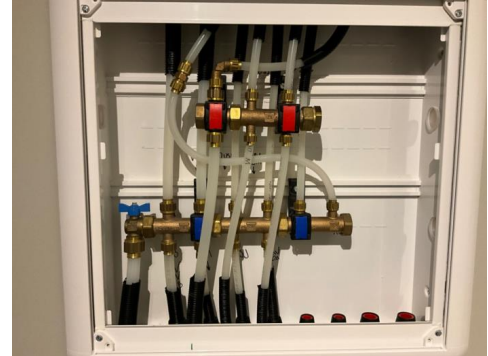
! TG 1 Vannledninger

Plastrør (rør i rør), med vannfordelerskap på vaskerom.

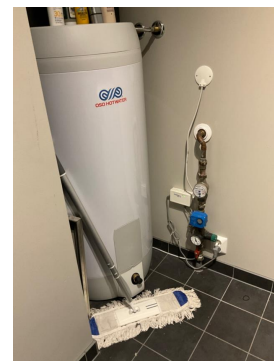
! TG 1 Varmtvannstank

OSO varmtvannsbereider 198 liter, montert på vaskerom.

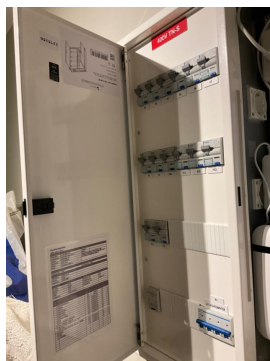
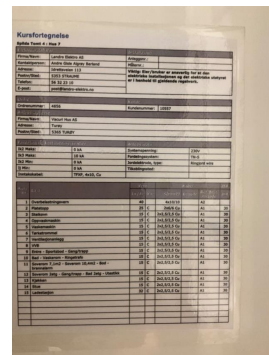
Inntak og sikringskap

3. Foreta en helhetsvurdering av det elektriske anlegget, dets alder, allmenne tilstand og fare for liv og helse. Bør det elektriske anlegget ha en utvidet el-kontroll?
Nei
