# Tilstandsrapport

Risikovurdering for Anticimex boligselgerforsikring

Søndre Allmenningen 2  
5036 BERGEN  
Gnr./Bnr.: 168/766  
Seksjonsnr. : 3  
Bergen kommune

Befaringsdato: 27.05.2024

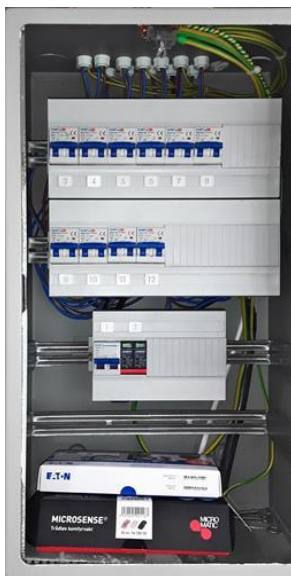
Elektrisk anlegg - [Sikringskap]

Det er ikke fremlagt samsvarserklæring på det elektriske anlegget. Med bakgrunn i TG2 bør det gjennomføres en utvidet el-kontroll av en kvalifisert elektrofaglig person.
