Tilstandsrapport

Birkelundsbakken 32A
5231 PARADIS
Gnr./Bnr.: 11/191
Bergen kommune

Befaringsdato: 29.05.2024

Anticimex AS

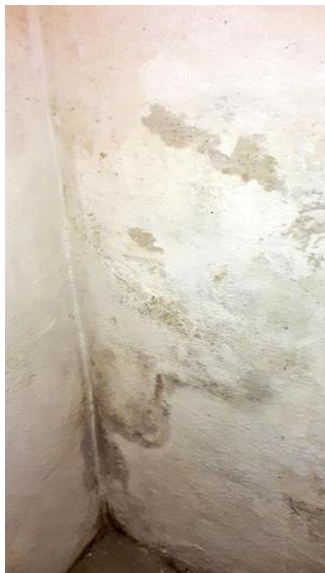
Det er valgt å vurdere bygningsdelene med en samlet helhetsvurdering basert på slitasjegrad, tilstand, konstruksjonstype og risiko. Hovedmomenter for helhetsvurderingen er: Innvendige flater bærer preg av alder/slitasje og det registreres avvik. Det registreres symptomer på fuktproblematikk (murvegger under terreng). Hulltaking er ikke utført med bakgrunn i at gjeldende vegg/grunnmur er av mur/betong. Hulltaking er ikke utført med bakgrunn i at fuktskade allerede er påvist på annen måte. Overflatesøk med fuktindikasjonsinstrument ble gjennomført, og det ble registrert forhøyede verdier. Det kan derfor ikke utelukkes at det er fuktskade i utlekket veggkonstruksjon. Avleiring av salt/kalkutslag observeres på grunnmur/gulv mot grunn (dette vurderes å være et resultat av fuktvandring i konstruksjonen). Eksakt årsak er ikke kjent, men svakheter med dreneringen vurderes til å være en medvirkende årsak. Skjulte eller bakenforliggende skader kan ikke avkreftes. Det gjøres oppmerksom på at en komplett undersøkelse og kartlegging av tilstanden til konstruksjonene ikke er mulig uten større inngrep. Erfaringsmessig er konstruksjoner under bakkenivå en risikokonstruksjon som er skadeutsatt. Basert på ovennevnte forhold vurderes strakstiltak å være nødvendig. Det bør gjennomføres ytterligere undersøkelser av fagkyndige for å kartlegge eksakt tilstand, årsakssammenhenger og hvilke tiltak som skulle være nødvendig. Underliggende sjablongmessig prisanslag gjelder for videre undersøkelser av fagkyndig. Sjablongmessig prisanslag: kr 10 000 - 50 000

Rom under terreng (kjeller, underetasje, sokkeletasje) -
[Salt utslag 2]

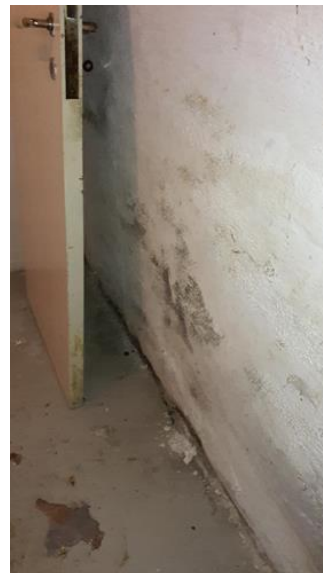
Rom under terreng (kjeller, underetasje, sokkeletasje) -
[Salt utslag]

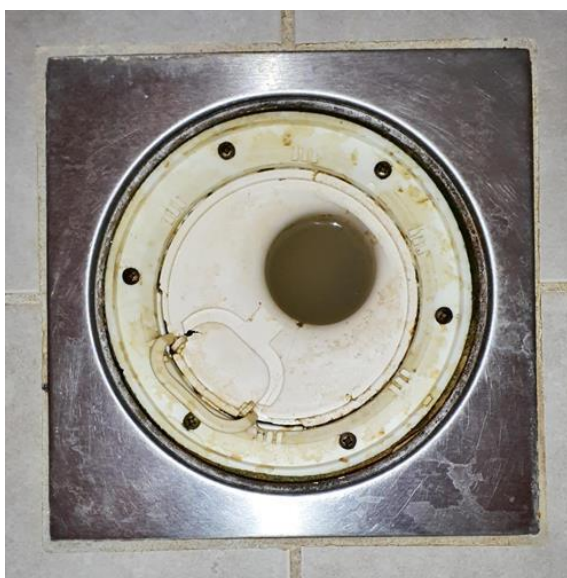
Det er valgt å vurdere våtrommet (og tilhørende bygningsdeler) med en samlet helhetsvurdering. Følgende hovedmomenter er lagt til grunn for vurderingen: På bakgrunn av alderen til for eksempel røropplegg, tekniske installasjoner, tettesjikt og lignende er det grunn til å varsle om at forventet levetid vurderes til å være overskredet, med den risiko dette innebærer. Det ble registrert slitasje, elde og lignende avvik på synlige overflater. Det registreres bomlyd (tegn til hulrom) under enkelte gulvfliser. Fallforhold i sluksonen fører ikke til tilfredsstillende avrenning av bruksvannet i nedslagsfeltet. Sluket er isolert inne i dusjsonen, noe som medfører at vannsøl eller lekkasjevann utenfor sluksonen ikke kan ledes til sluk. Ventilasjonen vurderes ikke til å være tilstrekkelig. Til informasjon: Det er foretatt hulltaking og utført fuktmåling med egnet instrument i tilstøtende rom til våtsone. Målingen gir kun et øyeblikksbilde av forholdene og kan for eksempel endre seg med årstider, fukt- og temperaturforhold. Det ble ikke registrert forhøyede verdier eller andre avvik. Piggmåling: 10,8 vektprosent. Det gjøres oppmerksom på at våtrommets anbefalte brukstid er passert. Basert på alle ovennevnte forhold bør det gjennomføres jevnlig ettersyn av våtrommet, slik at nødvendige tiltak kan iverksettes. Eksakt tilstand på bygningsdeler som ikke lar seg inspisere er ikke kartlagt. Våtrommets eventuelle restlevetid er ikke kjent, og det må påregnes tiltak i fremtiden.

Våtrom - [Bad]

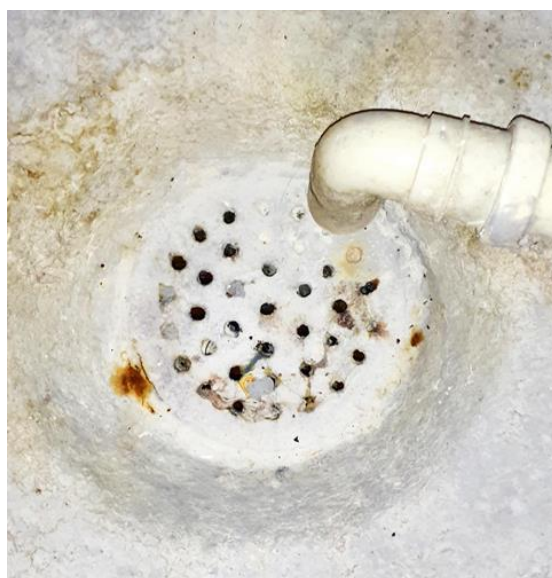
Det er valgt å vurdere våtrommet (og tilhørende bygningsdeler) med en samlet helhetsvurdering. Følgende hovedmomenter er lagt til grunn for vurderingen: På bakgrunn av alderen til for eksempel røropplegg, tekniske installasjoner, tettesjikt og lignende er det grunn til å varsle om at forventet levetid vurderes til å være overskredet, med den risiko dette innebærer. Det ble registrert høy slitasje og enkelte skader på synlige overflater. Se punkt "Vannrør" under avsnitt om tekniske anlegg. Se punkt "Avløpsrør" under avsnitt om tekniske anlegg. Ventilasjonen vurderes ikke til å være tilstrekkelig. Med bakgrunn i at våtrommets vegger er av mur/betong er det ikke praktisk mulig å gjennomføre fuktmåling/hulltaking i et område der det erfaringsmessig forekommer skader. Hulltaking og fuktmåling i lukkede konstruksjoner er derfor ikke utført. Basert på våtrommets slitasjegrad og registrerte avvik er VG3 valgt for å belyse at konstruksjonen har fuktrisiko selv om tilstanden inne i konstruksjonen er ukjent. Fuktindikatorinstrument viser utslag (vegg/gulv ved yttervegger) som ikke helt kan utelukke at det er fuktskade i konstruksjonen. Det bør gjennomføres ytterligere undersøkelser av fagkyndige for å kartlegge eksakt tilstand, årsakssammenhenger og hvilke tiltak som eventuelt skulle være nødvendig. Symptomer på utilsiktet fuktighet er observert å murvegger. Basert på alle ovennevnte forhold vurderes våtrommet (med tilhørende bygningsdeler) til å være passert sin levetid, og det påvises tegn til funksjonssvikt. Det bør gjennomføres straktiltak som for eksempel ytterligere undersøkelser av fagkyndige for å kartlegge eksakt tilstand, årsakssammenhenger og hvilke tiltak som skulle være nødvendig. Det må påregnes kostnader for utbedringer. Underliggende sjablongmessig prisanslag gjelder for videre undersøkelser av fagkyndig. Sjablongmessig prisanslag: kr 10 000 - 50 000

Våtrom - [Vaskekjeller]

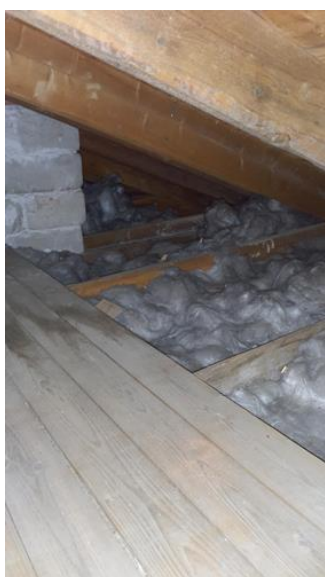
Brann - [Åpning inn på naboloft]

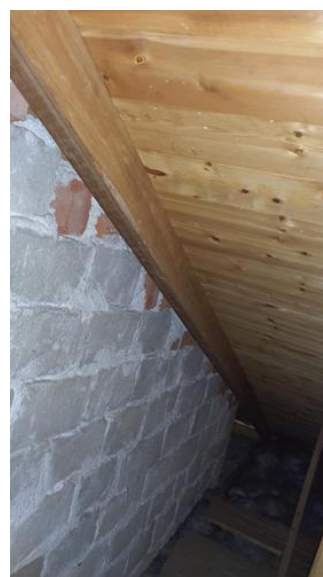
Brann - [Brannhemmende plater ikke montert]
