Tilstandsrapport

Leilighet i boligblokk

Vilhelm Bjerknes' vei 14 A, 5081 BERGEN

Rapportdato: 10.06.2024

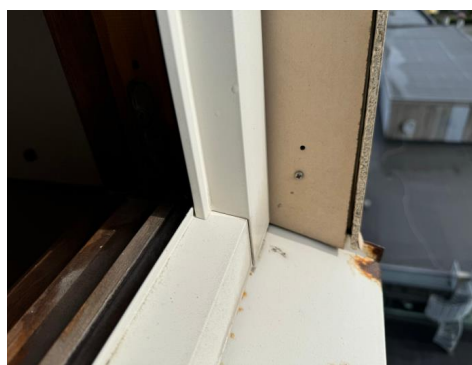
Rust på beslag utenfor vindu på hovedsoverom.

Tidspunkt for eventuell utskifting av vinduer er vanskelig å anslå da dette vil variere ut i fra klimatiske forhold, vedlikeholdintervall etc.

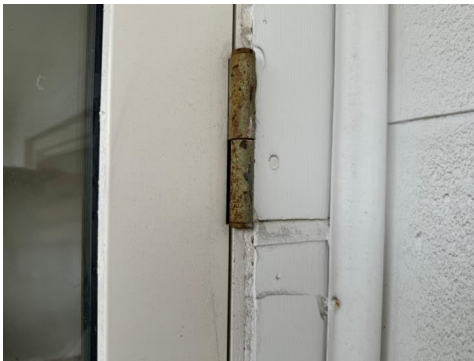
Rust på hengsel til altandør.

Tidspunkt for eventuell utskifting av dører er vanskelig å anslå da dette vil variere ut i fra klimatiske forhold, vedlikeholdintervall etc.

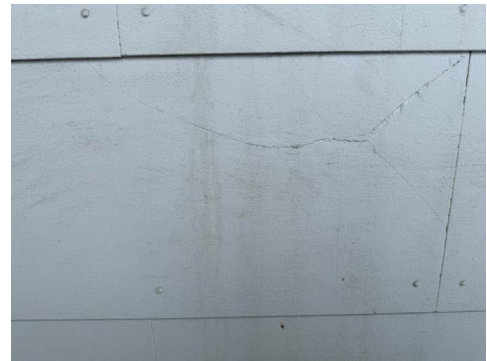
Knekt eternitt/asbestplate på fasade v/ altan (Brl's ansvar).

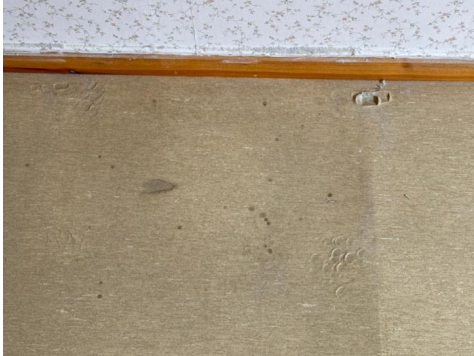
Slitasje i belegg på hovedsoverom.

Generell oppgradering/renovering av overflater må påregnes.

Kostnadsestimat: 100 000 - 300 000

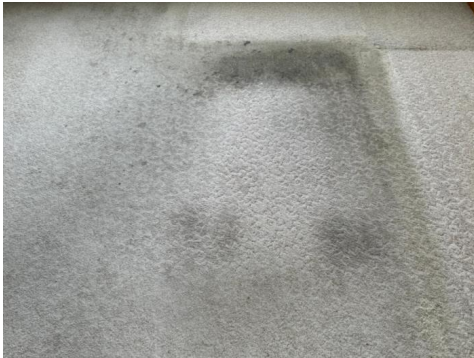
Misfarging i teppe i stue.

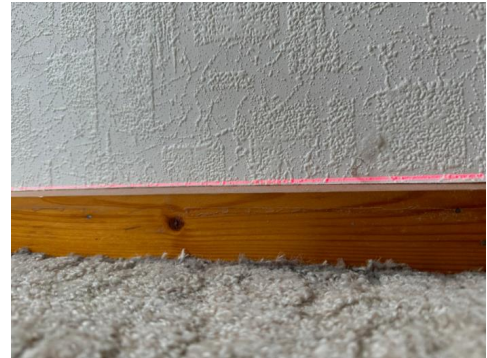
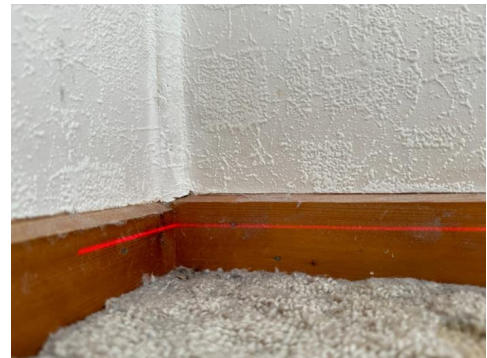
- Målt høydeforskjell på over 15 mm gjennom hele rommet. Tilstandsgrad 2 gis med bakgrunn i standardens krav til godkjente måleavvik.

Bilder viser skjevheter i gulv i stue.

- For å få tilstandsgrad 0 eller 1 må høydeforskjeller rettes opp. Det vil imidlertid sjelden være økonomisk rasjonelt som et enkeltstående tiltak i en bolig som dette. Dersom boligen en gang skal renoveres, kan man vurdere slike tiltak.

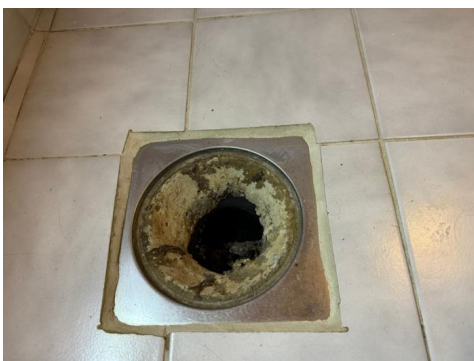
Rommet var i bruk da leiligheten var bebodd, men fremstår som et eldre våtrom. På bakgrunn av alder på membran/tettesjikt/slukløsning og risiko for lekkasje og skader må det påregnes utskiftning. Det er derfor heller ikke gjennomført en detaljert tilstandsvurdering av hver enkel bygningsdel i rommet.

Eldre plastsluk i dusjsone. Ingen tegn til tettesjikt/membran.

Det er opp til ny eier å vurdere oppgradering. For å oppfylle dagens krav til våtrom, medfører dette betydelige utgifter. Det anbefales også å skifte, vann- og avløpsledninger og sluk i forbindelse med en eventuell oppgradering. Dersom våtrommet har varmekabler bør disse også skiftes v/ oppgradering.

Kostnadsestimat: 100 000 - 300 000

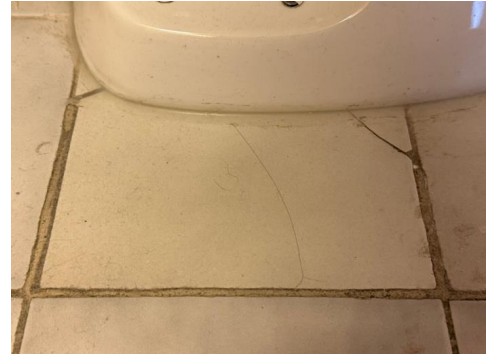
Sprekker i gulvflis v/ toalett.

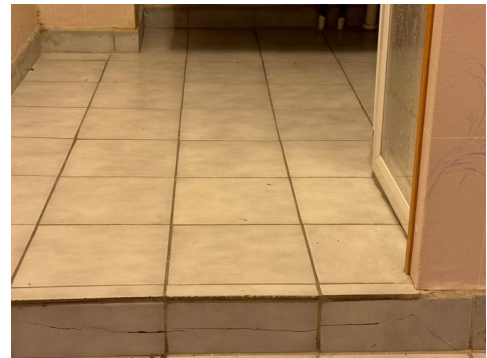
Sprekker i fliser v/ oppkant.

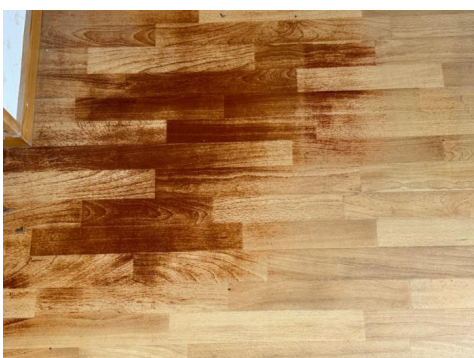
Misfarging i vinylbelegg.

Generell oppgradering, ev. utskiftning av kjøkkeninnredning må påregnes.

Kostnadsestimat: 100 000 - 300 000

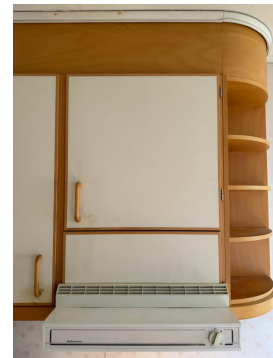
Kjøkkenventilator.

Det bør ny monteres kullfilterventilator på kjøkkenet. Kullfilterventilator gir også avvik i NS 3600 som er standarden som er lagt til grunn i den nye tilstandsrapporten.

Kostnadsestimat: Under 10 000

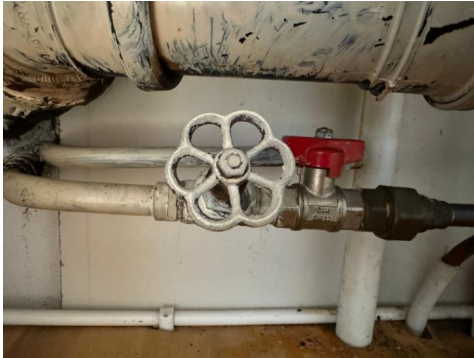
Stoppekran på eldre røropplegg gir en viss risiko for lekkasje og skader v/ bruk/testing. Jeg har derfor ikke testet at stoppekran fungerer.

Stoppekran i kjøkkenskap.

- Det er ikke behov for utbedringstiltak siden anlegget fungerer i dag, men ut ifra alder kan skader plutselig oppstå på eldre anlegg.
- I forbindelse med oppgradering av våtrom vil det være naturlig med utskiftning av rør.

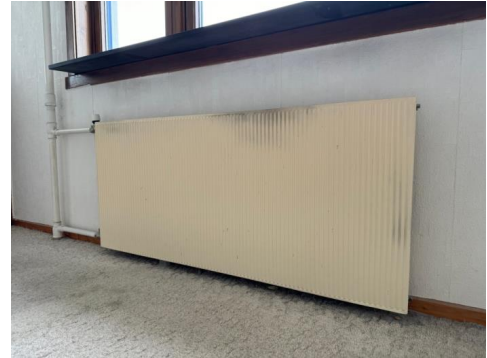
Leiligheten har en eldre radiatorovn i stue.
Sentralvarme varmes opp via fjernvarme. Fjernvarme ble installert i 2004.

Eldre radiatorovn i stue.

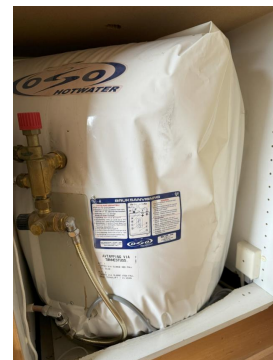
Varmtvannstank i kjøkkenskap.

- Det er ikke behov for utbedringstiltak siden tanken fungerer i dag, men ut ifra alder kan skader plutselig oppstå på eldre tanker.

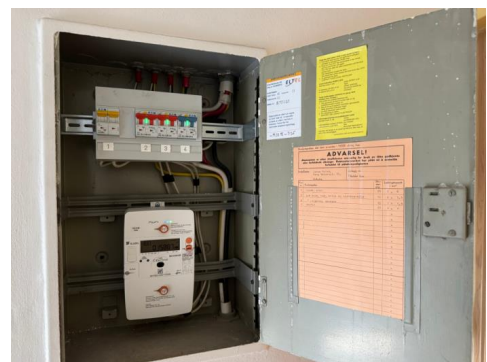
Det har ikke vært utført BKK el-kontroll de senere årene. Forskrift om elektrisk lavspenningsanlegg anbefaler at det blir foretatt regelmessig ettersyn av det elektriske anlegget hvert tiende år. På bakgrunn av overnevnte forhold anbefaler jeg en gjennomgang av det elektriske anlegget.

Sikringsskap i fellesarealer.
