# Tilstandsrapport

Leilighet i boligblokk

Nygårdsgaten 53, 5008 BERGEN

Befaringsdato: 03.07.2024

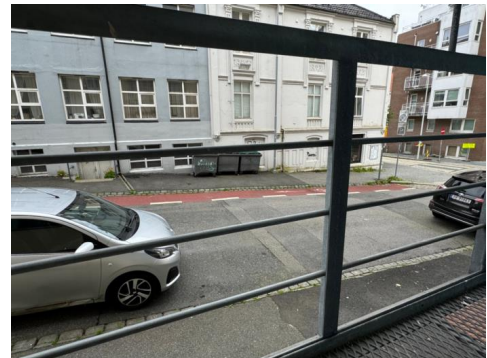
Store åpninger mellom rekkverkspiler.

- Andre tiltak:
- Rekkverkhøyde må endres for å tilfredsstille krav på byggemeldingstidspunktet.

Rekkverk bør endres slik at klatring forhindres.

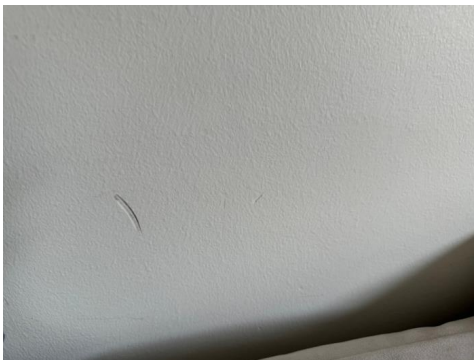
Bruksmerke på soveroms vegg. Må anses å være normal slitasje.

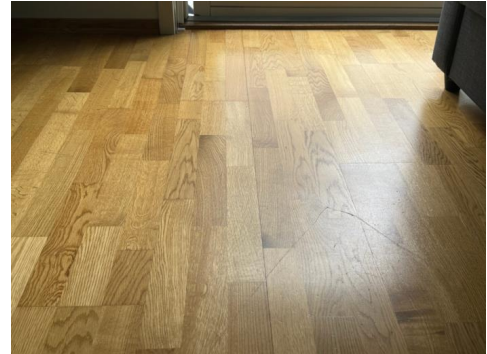
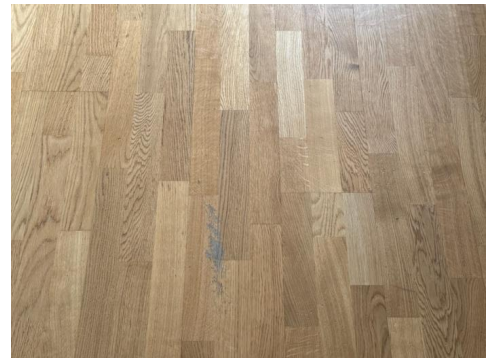
Slitasje/striper i parkettgulv i stue.

Parkettgulv bør slipes/behandles, ev. skiftes dersom striper/hakk er for dype.

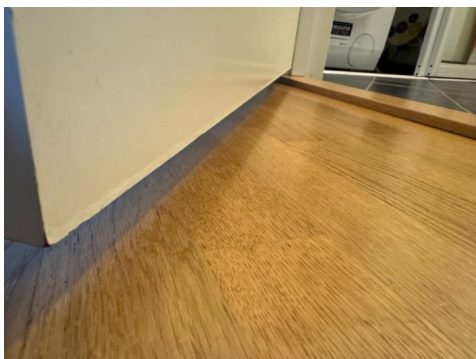
Badedør har noe fuktutsvelling i nedre del. Det er overflatesår/mindre skade på soveromsdør.

Fuktutsvelling/slitasje i nedre del av badedør.

Badedør og soveromsdør bør lokal utbedres, ev. skiftes for å lukke avviket (lav kostnad).

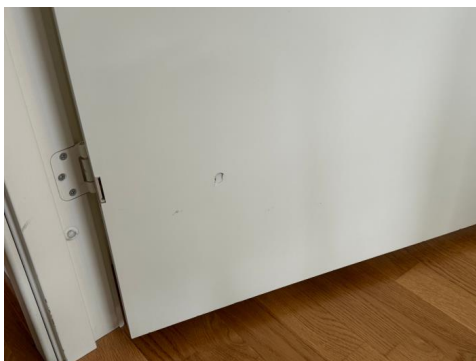
Overflatesår/mindre skade på soveromsdør.

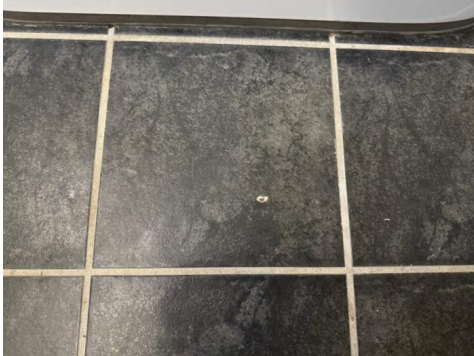
Sår i gulvflis.

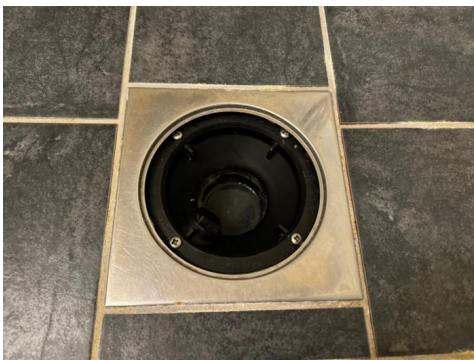
Plastsluk i dusjsone.

- Installering av tett dusjkabinett anbefales.

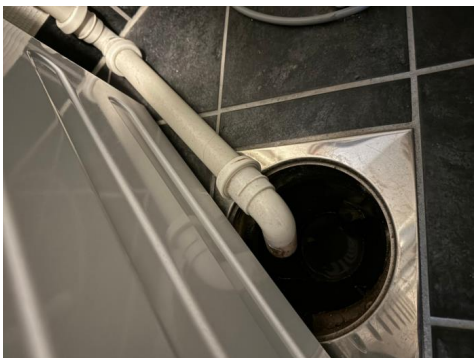
Plastsluk i gulv v/ vaskemaskin.

Dersom badet en gang skal oppgraderes må det lages bedre fall til sluk i vaskeromsdel.

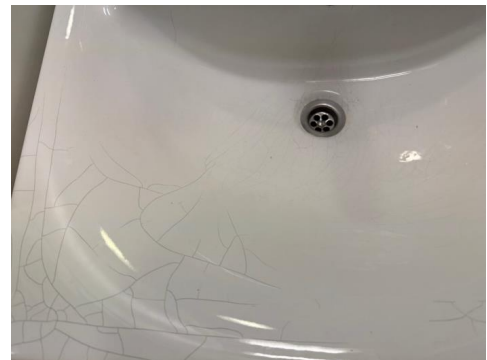
Det er riss/krakelering i servant, noe fuktutsvelling i nedre del av baderomsinnredning og noe rustgjennomslag i nedre del av speil.

Riss/krakelering i servant.

Baderomsinnredning med servant og speil må lokal utbedres, ev. skiftes for å lukke avviket.

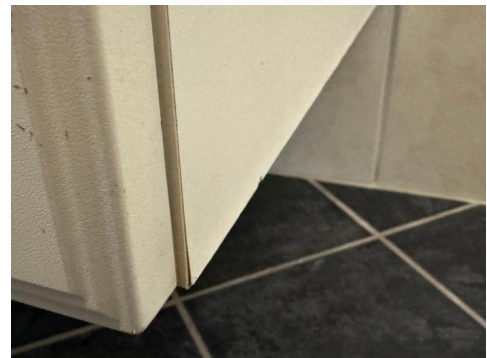
Fuktutsvelling i nedre del av baderomsinnredning.

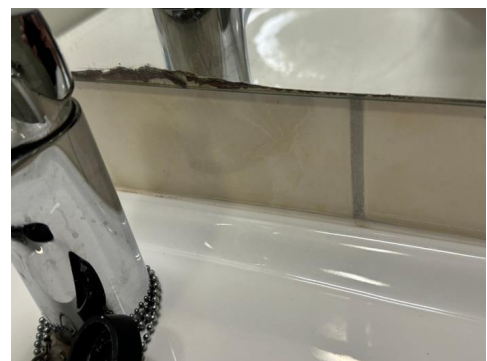
Rustgjennomslag i nedre del av speil.

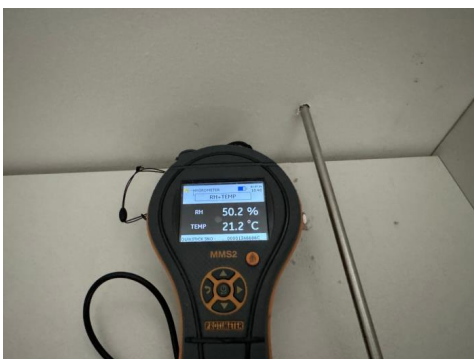
Relativ luftfuktighet ble målt med lang probe. Den viste relativ luftfuktighet på 50,2 % ved en temperatur på 21,2 grader.

Relativ luftfuktighet under 60 % anses å være tørt.

Måling av relativ luftfuktighet.

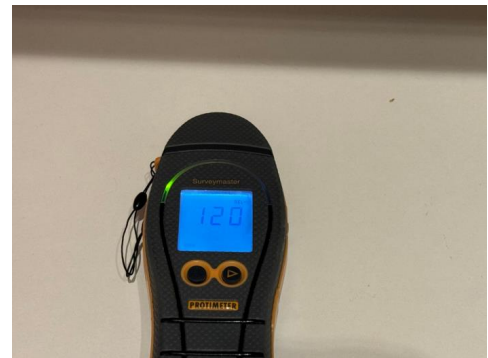
Ingen forhøyede fuktverdier ble registrert i kjøkkenbenken.

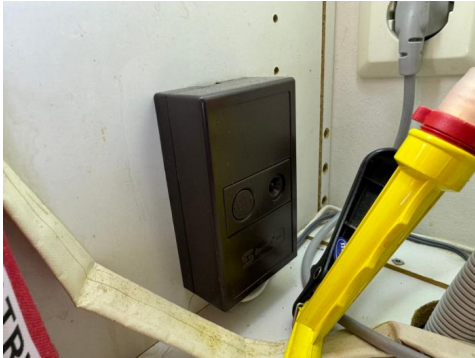
Det er opprinnelig lekkasjestopper på kjøkkenet. Det er usikkert om denne virker/er i funksjon.

Lekkasjestopper fra byggeår.

Pga lekkasjestoppers alder må det påregnes vedlikehold, ev. utskiftninger v/behov.

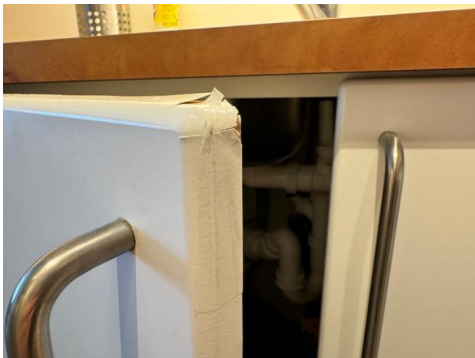
Delvis løs folie på kant av skapdør. Må anses å være normal slitasje.

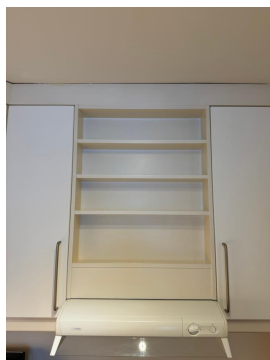
Kjøkkenventilator. Produsent: Flexit. Fra byggeår. Ventilatorrør er tilkoblet ventilasjonsanlegg.

Kjøkkenventilator.

Pga ventilators alder må det påregnes vedlikehold, ev. utskiftninger v/behov.

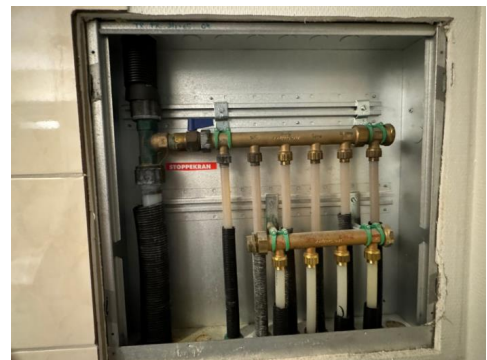
Rør i rør skap bør sjekkes for ev. lekkasje 2 ganger årlig.

Rør i rør skap bør undersøkes nærmere av rørlegger og det bør utføres utbedringer v/ behov. Bunn i rør i rør skap bør smøres med membran/tettesjikt.

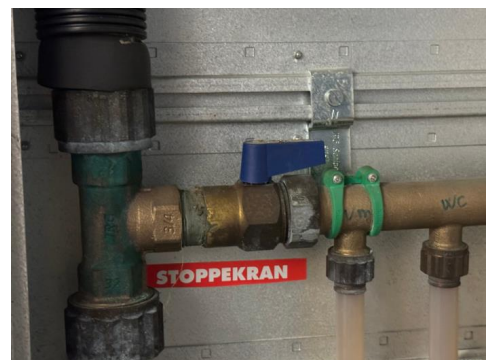
Det er irr på rør inni rør i rør skap. Tape under gjennomføringer i bunn i rør i rør skap tåler ikke fukt/stående vann i rør i rør skap. En eventuell lekkasje inni skap vil kunne medføre fukt i vegg.

Stoppekran i rør i rør skap. Irr på vannrør/hovedinntak i rør i rør skap.

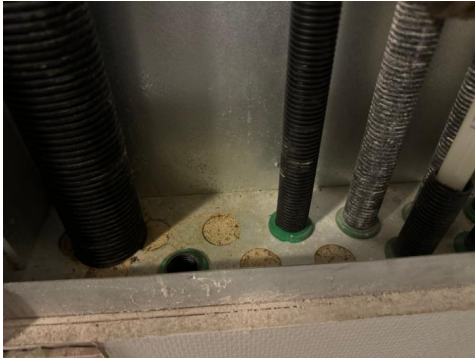
Tape under gjennomføringer tåler ikke fukt/stående vann i rør i rør skap. Bunn i rør i rør skap bør smøres med membran med oppbrett.

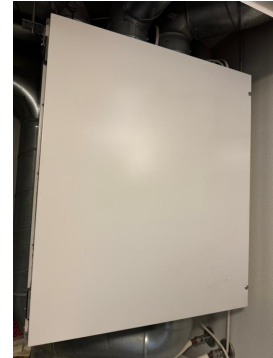
Luftbehandlingsaggregat på bad.

Pga ventilasjonsaggregatets alder kan det ikke utelukkes at det må gjøres vedlikehold/ev. utskiftninger v/behov.

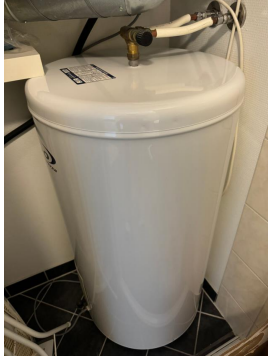
Varmtvannstank på bad.

- Det er ikke behov for utbedringstiltak siden tanken fungerer i dag, men ut ifra alder kan skader plutselig oppstå på eldre tanker.

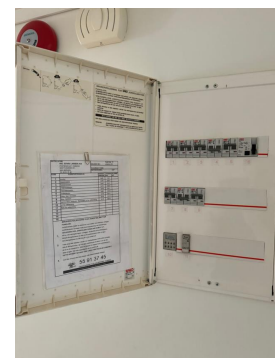
Sikringsskap i entre/gang.

Det er kommet nye el.komponenter på markedet etter 2004. Det må påregnes generell oppgradering/ev. utskifting av el.komponenter v/behov eller hvis man ønsker dagens standard.
