Tilstandsrapport

Risikovurdering for Anticimex boligselgerforsikring

Camilla Colletts gate 14
5059 BERGEN
Gnr./Bnr.: 159/105
Andelsnr./Aksjenr. : 6/6
Bergen kommune

Befaringsdato: 02.04.2024

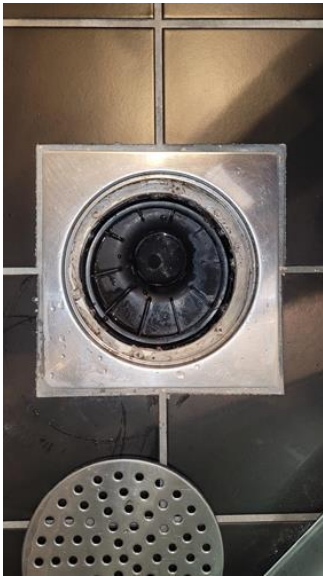
Våtrom - [Sluk bad]

Baderom fra ukjent eksakt årstall, vurdert til å være oppgradert i 2002 (basert på datomerking i sluk).

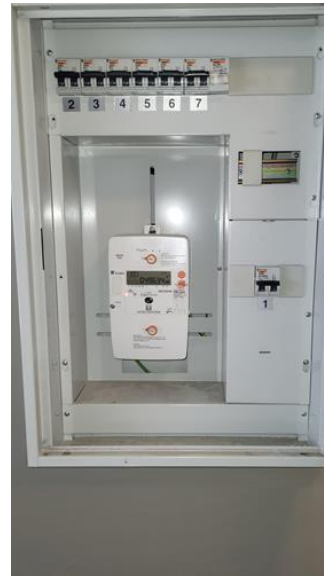
Elektrisk anlegg - [Sikringskap]

Sikringskap med automatsikringer plassert i gang utenfor leilighet.

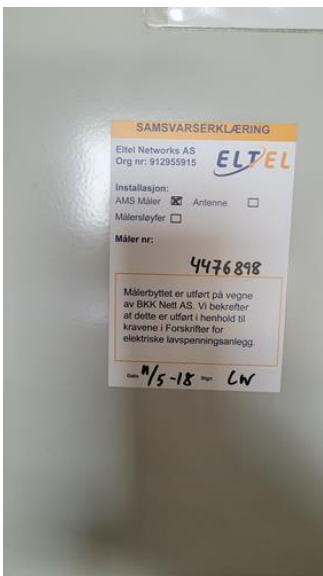
Elektrisk anlegg - [Samsvarserklæring AMS-måler]

Det er kun fremlagt samsvarserklæring på deler av utførte arbeider på det elektriske anlegget.

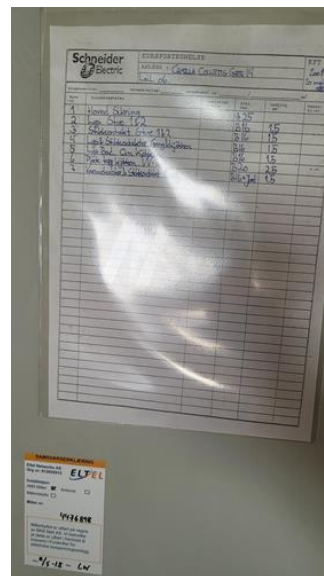
Elektrisk anlegg - [Kursfortegnelse]

Finnes det kursfortegnelse, og er antallet sikringer i samsvar med denne: Ja.
