VIKAVEGEN 36

Befaringsdato: 23.05.2024 Rapportdato: 07.06.2024 Oppdragsnr.: 20721-1233 Referansenummer: JB1550

Autorisert foretak: Nordfjord Takst Consulting AS Sertifisert Takstingeniør: Jon Kristian Høiland

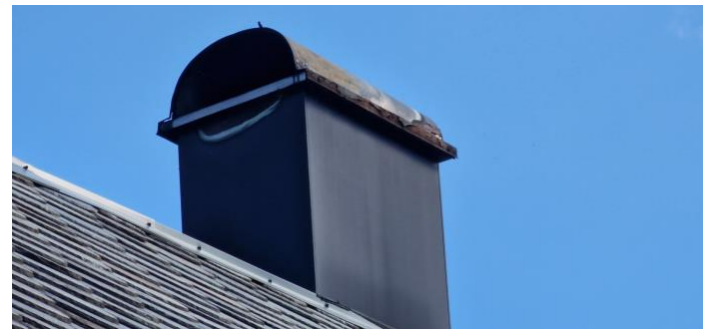
Observert rust og slitasje på heldekkende pipehatt.

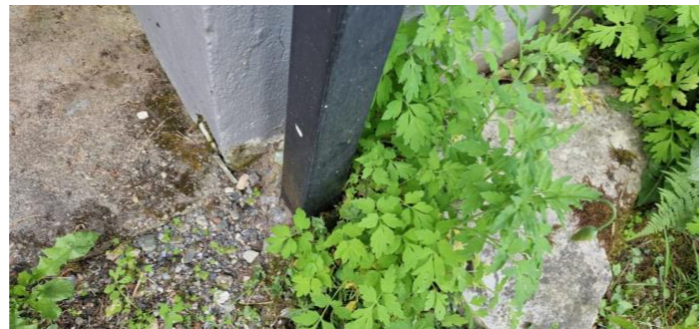
Nedløp leder ned i grunn.

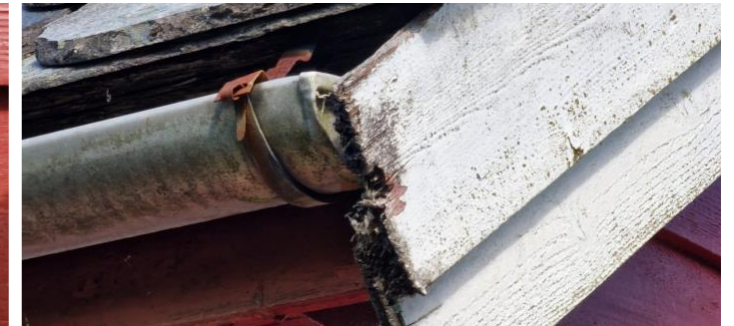
Antatt råtedannelse ved og mulig lekkasje ved endre at takrenne. Påregnet tiltak.

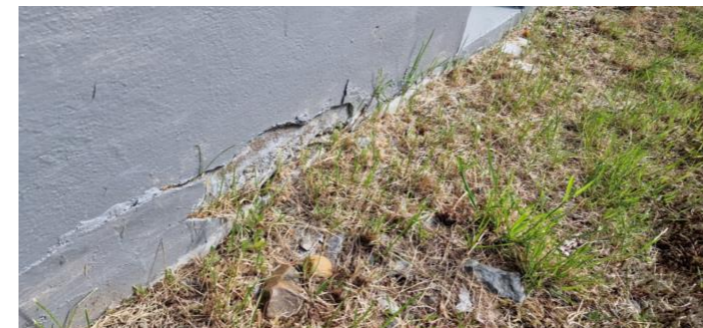
Enkelte områder med murpuss har løsnet utvendig. Samt sprekker. Det må påregnes tiltak.

- Lokal utbedring må utføres.
- Utvendige sprekkdannelser må tettes.

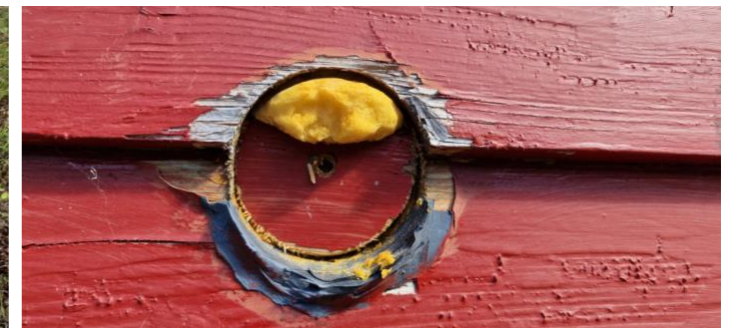
Påregnet tiltak på ferdigstilling av tidligere gjennomgang for varmpumpe.

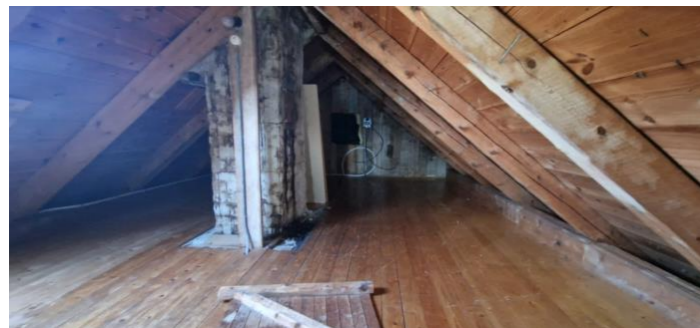
Overblikk av kaldloftet, generelt små sprekker/riss og rennemerker langs pipe.

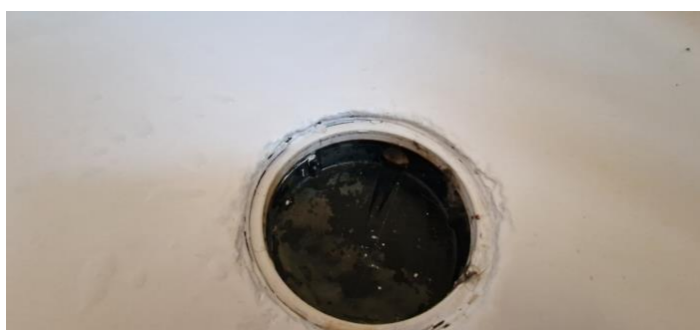
Malt gulv i dusjonen, eller ikke membran iht. omviser. Plastsluk.

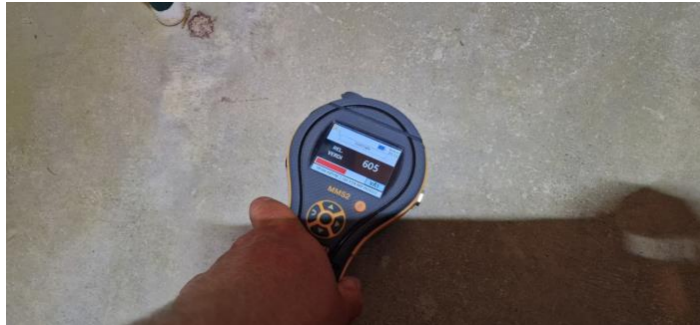
605 av maks 999 ved fuktsøk å gulv i bod. Det kan bemerkes at vi har hatt en lengre tid med tørt og fint vær.

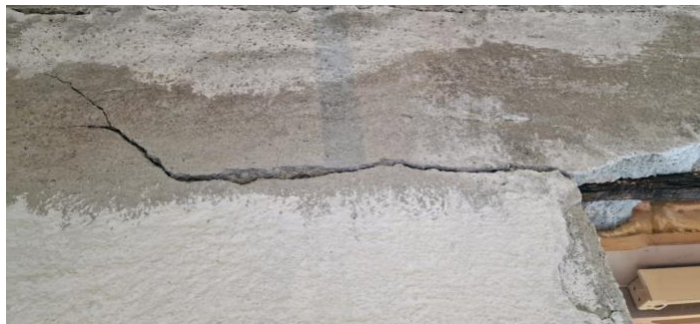
- Grunnmuren har sprekkdannelse.

Sprekker over vindu. Vinduet montert og er etablert av eier.

- Påviste skader må utbedres.

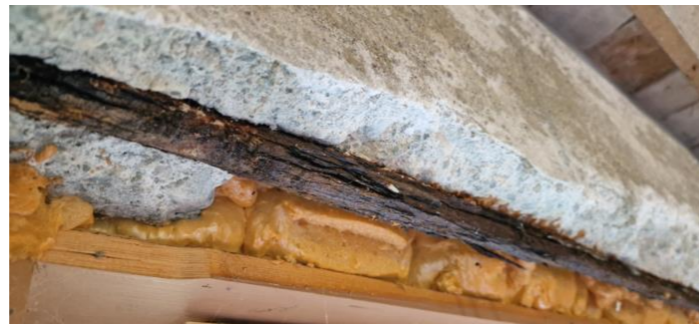
Armeringsjern har rustskader, tiltak bør påregnes.

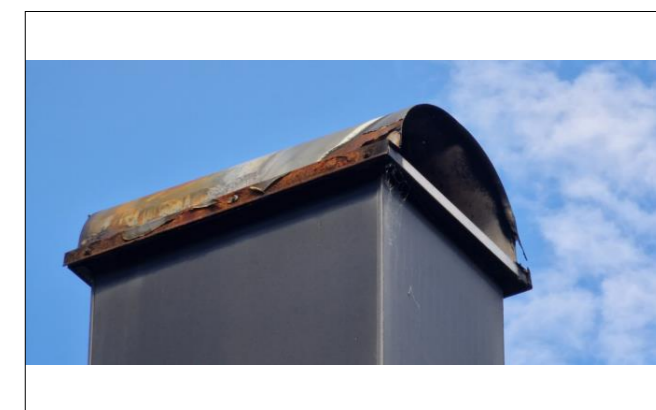
Bolig: rust på heldekkende pipehatt.

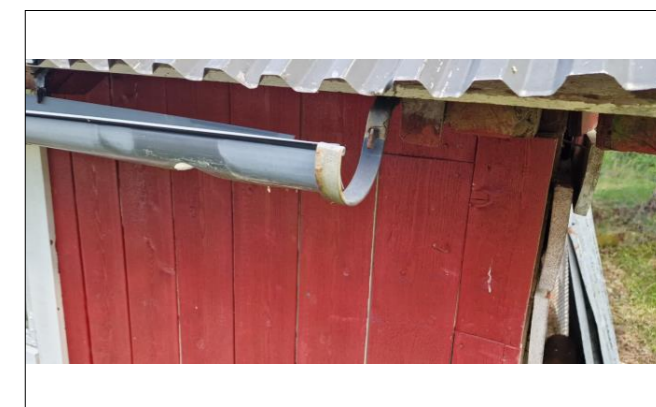
Takrenne og systemet er ikke fullstendig, tiltak må forventes.

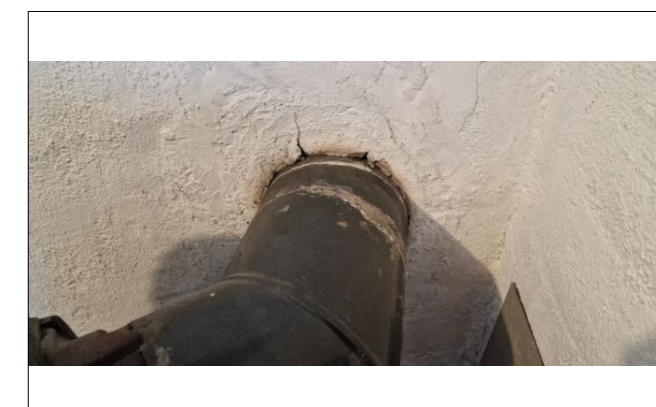
Små riss/sprekker ved inntak av røykløp fra ovn til pipe, sett fra kjeller.

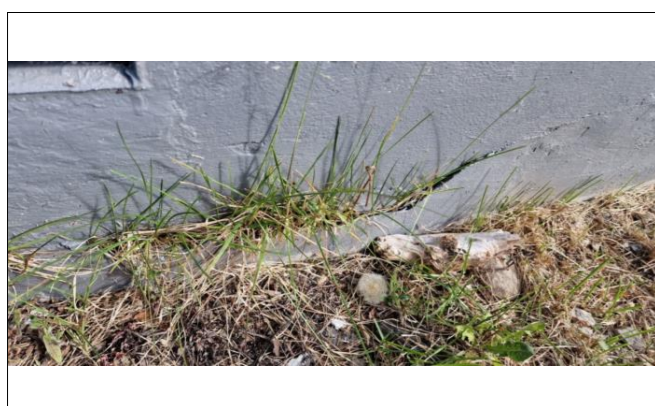
Puss på mur til bolig trenger tiltak.
