*TORVBERGET 11
KVAMMEN*

Befaringsdato: 29.05.2024 Rapportdato: 20.06.2024 Oppdragsnr.: 20282-1116 Referansenummer: HU3299

Tilstandsrapport

EINEBUSTAD

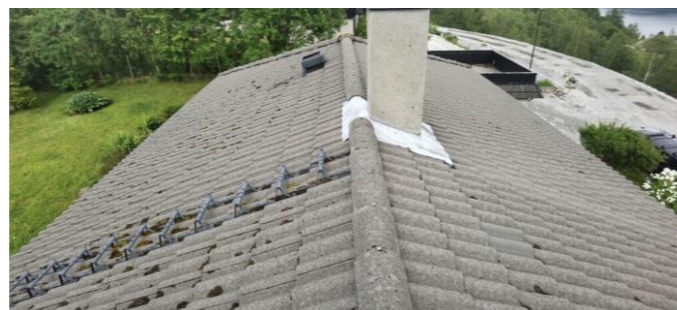
Det er registrert symptom, synleg ved undertak frå kaldloft, på tidvis fukt/vassgjennomtrenging ved taktekinga. Rekvirent opplyser at enkelte takstein vart øydelagt ved dårlege vertilhøve, men at desse vart skifta. Symptom kan kome frå desse tilfella.

Synlege symptom på fuktgjennomtrenging i taktekinga, tyder på at behov for utskifting nærmar seg.

Taktekking

- Tidspunkt for utskifting av undertak nærmer seg.
- Knekte takstein må skiftes.
- Tidspunkt for utskifting av takteking nærmer seg.

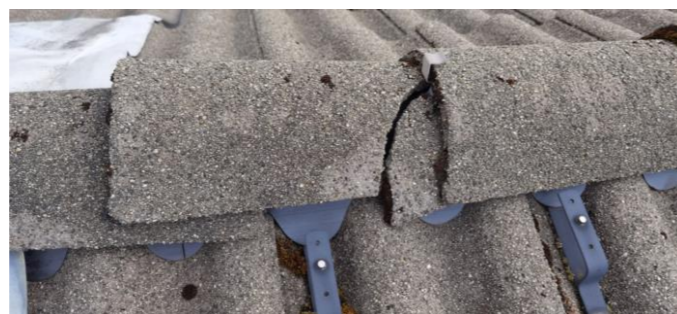
Knekt mønestein

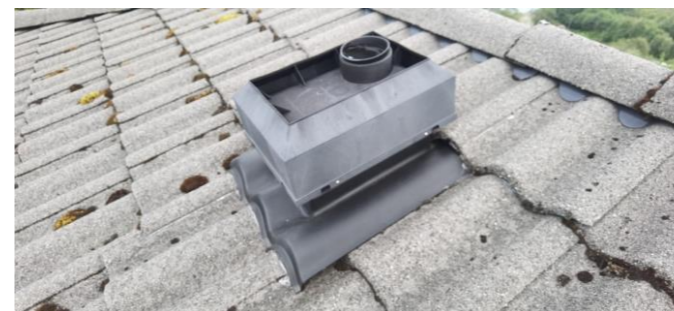
Luftehatt

Beslag av bly ved overgang pipeløp/taktekking har hol der fukt/vatn potensielt kan trenge inn.

Gjennomføringer i taket er ikkje tilstrekkeleg tetta ved gjennomføring som luftehett og pipeløp i undertak. Dette skal vere med å sikre at fukt/vatn som kjem under yttertak av betongtakstein, blir leia bort av undertaket.

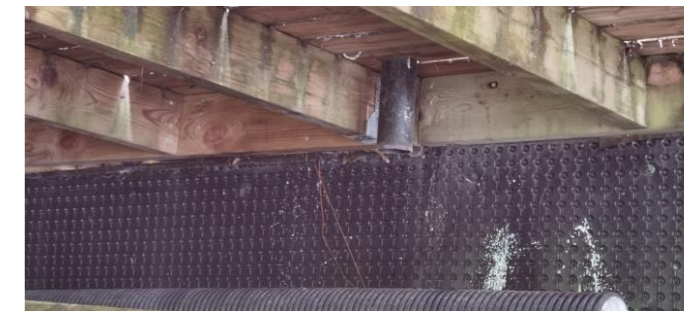
- Det er ikke tilfredsstillende bortledning av vann fra taknedløp ved grunnmur.
- Det er påvist avvik i beslagløsninger.
- Mer enn halvparten av forventet brukstid er passert på renner/nedløp/beslag.

Takrennedløp avslutta utside grunnmur under terrasse

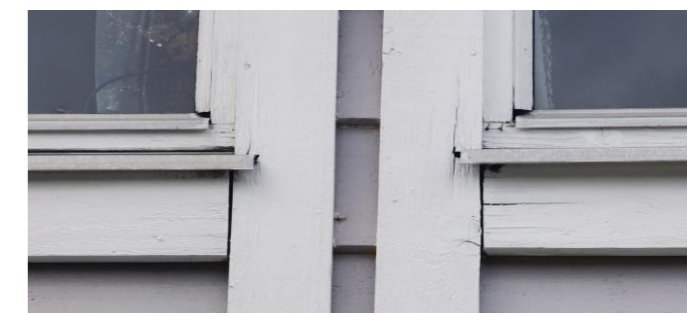
Enkelte omramningar/lister ved overgang veggkledning/vindaugskarm har sprekker.

Omramming med sprekker

Trevirke med sprekker vil vere utsett for auka fuktinntrenging, vil vere avhengig av hyppigare behandling, og potensielt nedsett forventa brukstid. Skift ut lister for å lukke avviket.

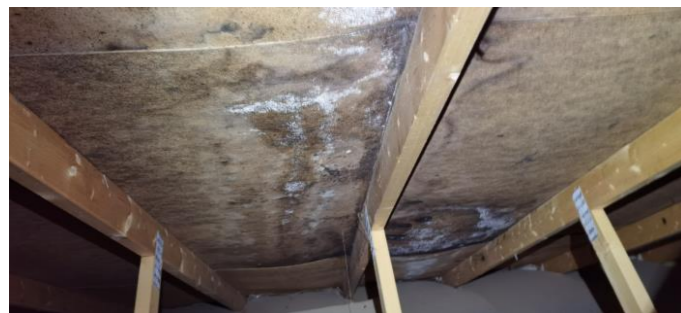
Det er registrert missfarga og tilvekst av muggsopp på deler av undertak på kaldloft. Dette kjem truleg frå tidlegare lekkasje ved enkelte taksteinar, som vart skifta når dette vart oppdaga. Materiala var tørre under synfaring.

Missfarga undertaksplater med tilvekst av muggsopp

- Lufing/ventilering bør forbedres.
- Lokal utbedring bør utføres.

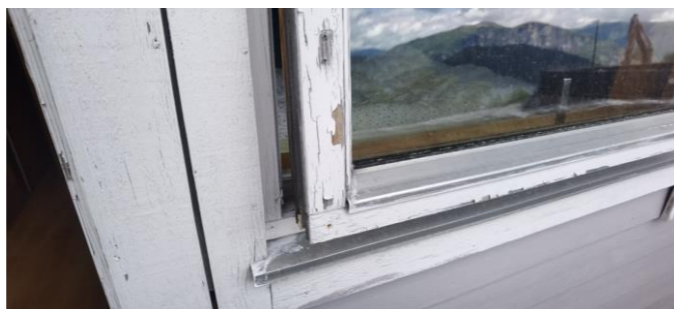
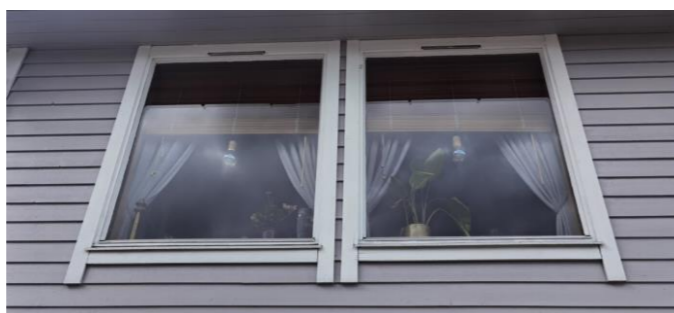
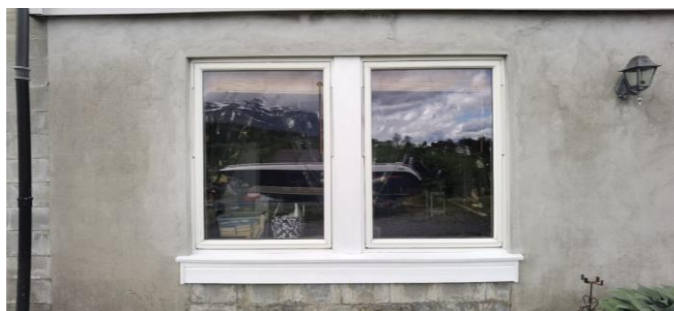
- Det er påvist at enkelte vinduer er vanskelig å åpne/lukke.
- Det er påvist tegn på innvendig kondensering av enkelte vindusglass.
- Karmene i vinduer er slitte og det er sprekker i trevirket.

Utvendig vindauge

- Det må påregnes noe vedlikehold og at enkelte vinduer må skiftes ut.
- Det bør gjøres tiltak for å bedre ventilering av rommet.

Preaksepterte løsninger set minimum 6 mm klaring mellom omramming av trevirke og beslag. Dette for å sikre lufing og uttørking av materialet, samt høve for etterbehandling.

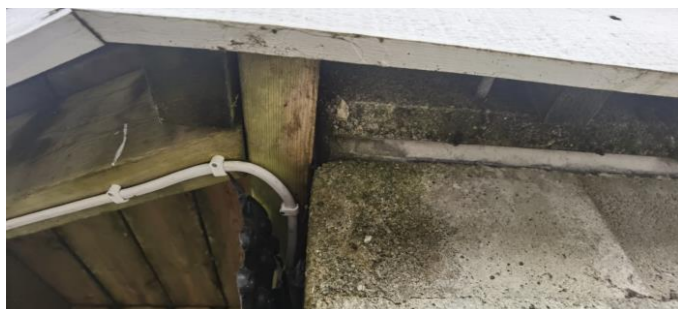
Bakre del av betongplate over carport har ikkje etablert dryppkant. Ein kan visuelt sjå oppfukta betongvegg innvendig i carporten. Dette kan ha samanheng med manglande dryppkant. Bakvegg i carport er etablert inn mot grunnmur til huset, der det ved innvendige påføringar er målt forhøga fuktverdiar.

Overgang betongplate/bakvegg ved terrasse over carport i underetasje

Gjennomfør ytterlegare undersøkingar. Fukt i open murkonstruksjon i carport vil ikkje i seg sjølv skade denne konstruksjonen, med dagens bruk av carport. Om denne eventuelt smittar fukt over på grunnmur til huset, kan det føre til forhøga fuktverdiar ved innvendig påføra veggkonstruksjon i tilstøytande rom i underetasje. Gjennomfør eigna tiltak basert på ytterlegare undersøkingar.

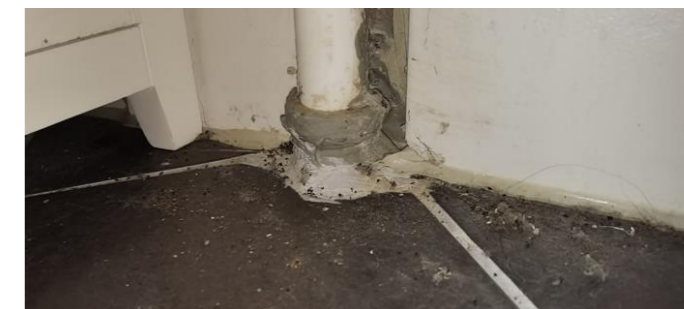
- Det er påvist mangelfull/feil utførelse rundt rørgjennomføringer e.l. som gir fare for fukt i konstruksjonen i våtsone.

Ved større vassøl eller lekkasje med vatn på golv, kan vatn trenge inn gjennom utette punkt. Utbetring er anbefalt.

Gjennomføring av avløpsrør i golv

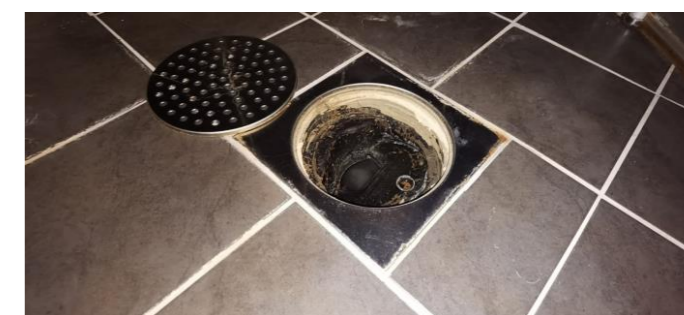
Sluk i golv i dusjhjørne

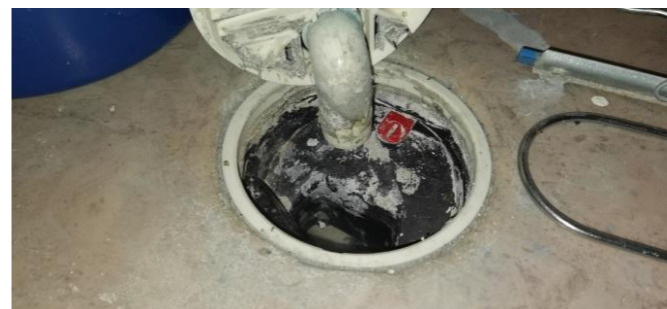
- Det er mulighet for at det kan forekomme vannlekkasje på våtrommet hvor vann ikke vil gå til sluk.
- Det er påvist at høydeforskjell fra topp slukrist til golv/synlig topp membran ved dørterskel er mindre enn 25 mm.
- Det er påvist avvik i fallforhold til sluk i forhold til krav i forskrift på byggetidspunktet.

Sluk i golv

- Overvåk konstruksjonen jevnlig. For å få tilstandsgrad 0 eller 1 må løsningen utbedres, men tidspunktet for når dette er nødvendig er vanskelig å si noe om.
- Løsningen/utførelsen rundt rørgjennomføringer gir fare for fukt inn i konstruksjoner.

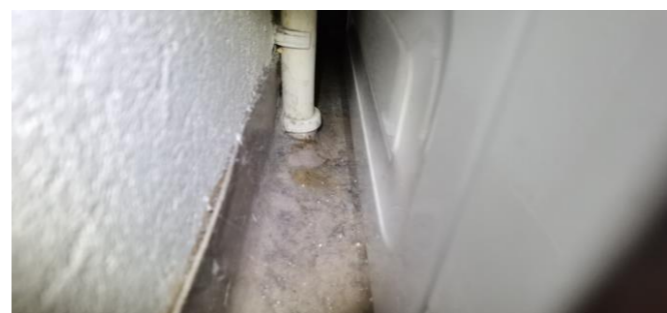
Rørgjennomføring i golv

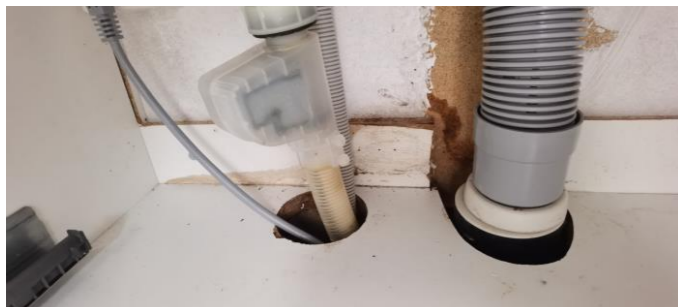
Rekvirent opplyser om tilfelle av mindre vasslekkasje på kjøkkenet. Denne vart stoppa, og tilstøytande konstruksjonar vart undersøkt for fukt, utan å registrere forhøga verdiar.

Fuktskada del av benkeskap under vask

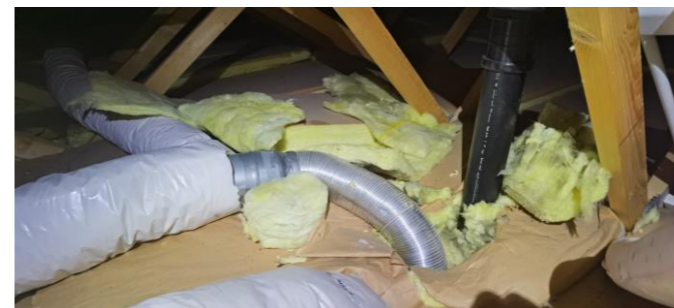
Uisolert del av ventilasjonsrør

Sikre at alle ventilasjonskanalar på kaldloft er tilstrekkeleg isolert. Dette for å unngå kondens og følgeskader av dette.
