UFØREVÅGEN 1

Befaringsdato: 12.08.2022

Tilstandsrapport

FRITIDSBOLIG

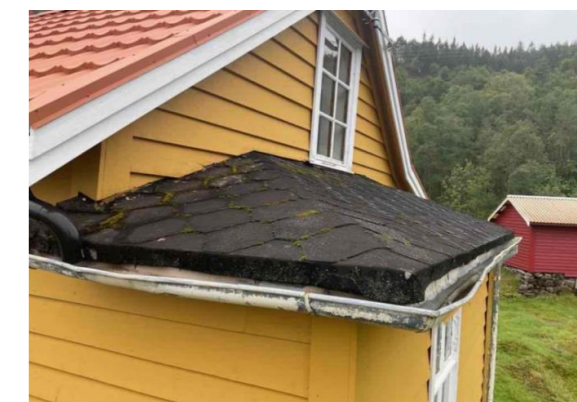
Taktekking - 2 ! TG 2

Et mindre område med takteking av Onduline og shingel.

- Mer enn halvparten av forventet brukstid er oppbrukt på taktekingen.
- Mer enn halvparten av forventet brukstid er oppbrukt på undertak.

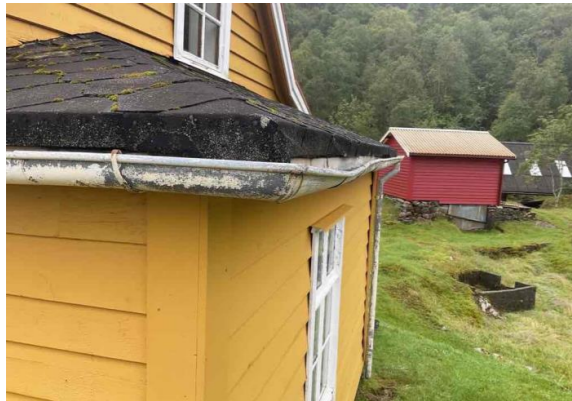
- Det er ikke tilfredsstillende bortledning av vann fra taknedløp ved grunnmur. Mer enn halvparten av forventet brukstid er oppbrukt på renner/nedløp/beslag. Det er skader på takrenner og nedløpsrør.

Det er skader på takrenner og nedløpsrør.

Takrenner og nedløpsrør av sink på takkonstruksjon av shingel. Det er ikke montert takrenner og nedløpsrør på takkonstruksjon med takteking av Onduline.

- Det er ikke tilfredsstillende bortledning av vann fra taknedløp ved grunnmur.
- Mer enn halvparten av forventet brukstid er oppbrukt på renner/nedløp/beslag.

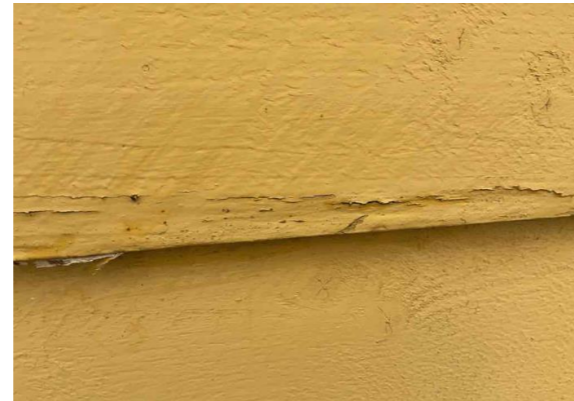
- Det er påvist spredte råteskader i bordkledningen. Det er ingen eller liten lufting i nedre kant av kledning mot grunnmur. Bordkledningen er malingslitt.

Det er påvist spredte råteskader i bordkledningen. Det er ingen eller liten lufting i nedre kant av kledning mot grunnmur.

Ytterveggene består i hovedsak av reisverk uten isolering. Fasaden har liggende bordkledning av trepanel.

- Det er påvist spredte råteskader i bordkledningen.
- Det er ingen eller liten lufting i nedre kant av kledning mot grunnmur.

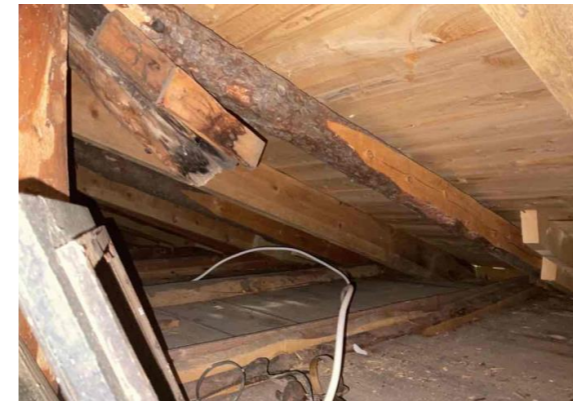
- Det er avvik: Takkonstruksjonen er som nevnt ikke isolert og har derfor naturlig ventilering i konstruksjonene. Det er registrert spor av mott i enkelte taksperre. Mindre områder med skjolder i enkelte taksperre og undertak som trolig skyldes fuktgjennomslag i den tidligere taktekingen.

Takkonstruksjonen er som nevnt ikke isolert og har derfor naturlig ventilering i konstruksjonene. Det er registrert spor av mott i enkelte taksperre. Mindre områder med skjolder i enkelte taksperre og undertak som trolig skyldes fuktgjennomslag i den tidligere taktekingen.

Takkonstruksjonen er oppført som saltak med takspærre. Takkonstruksjonen er ikke isolert. Langs fasaden som vender mot sør ble takutstikk forlenget ut i forbindelse med legging av ny takteking. Det gjøres oppmerksomt på at det er kun deler av takkonstruksjonen som er kontrollert.

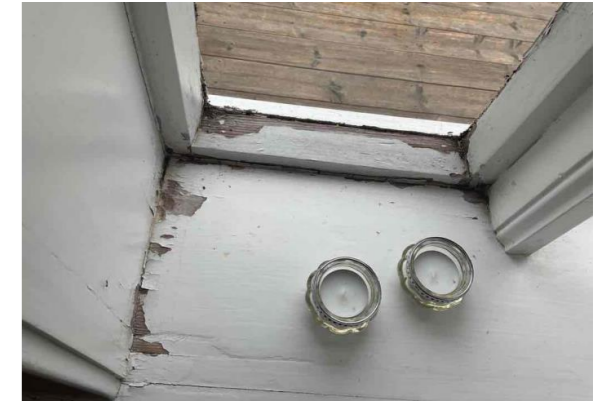
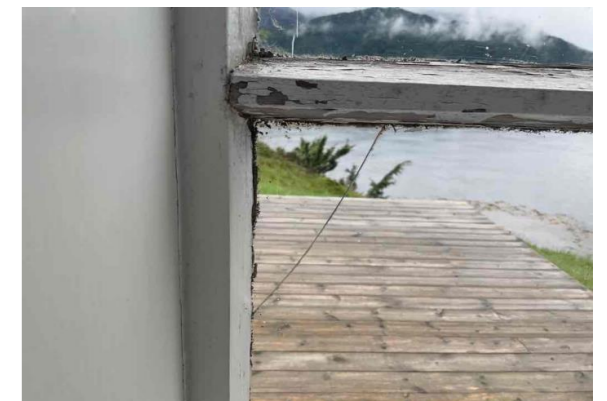
- Det er påvist noen glassruter som er punktert eller sprukne. Karmene i vinduer er slitte og det er sprekker i trevirket. Det er påvist tegn på innvendig kondensering av enkelte glass. Noen vinduer er malingslitt. Vinduene har naturligvis lav isolasjonsverdi, men siden boligen ellers ikke er isolert vil vinduene fungere med dagens standard.

Vinduer i trekarm med 1-lags glass.

- Det er påvist noen glassruter som er punktert eller sprukne
- Karmene i vinduer er slitte og det er sprekker i treverket.
- Det er påvist tegn på innvendig kondensering av enkelte glass.

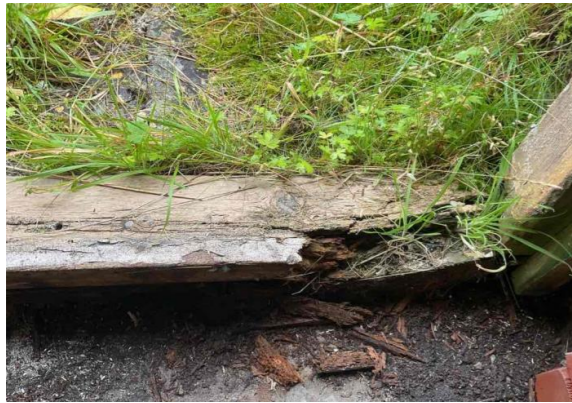
- Det er påvist dør(er) med fukt/råteskader.

Utvendig > Dører - 2 [Gå til side](#)
Det er påvist dør(er) med fukt/råteskader.

Malt ytterdør i kjelleren.

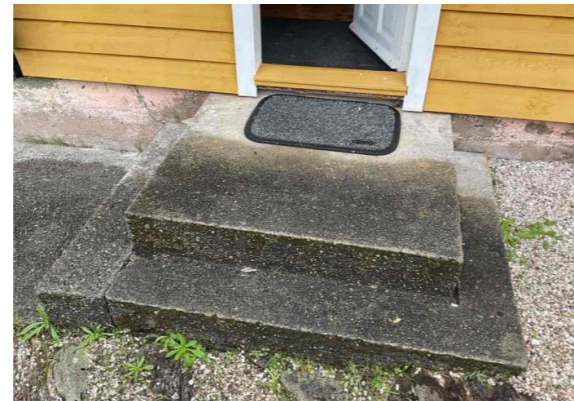
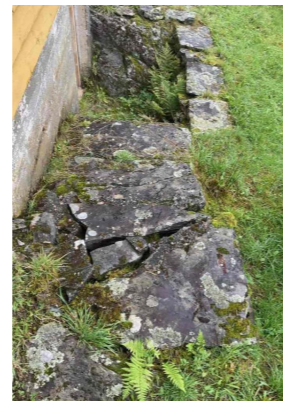
Utvendige trapper

- Det er påvist andre avvik: Det er sprekker og naturlig bruksslitasje i overflatene.

Det er påvist andre avvik:
Det er sprekker og naturlig bruksslitasje i overflatene.

Ved inngangspartiene er det betongtrapper og betongplattinger. Eldre steintrapp ved inngangspartiet til kjeller.

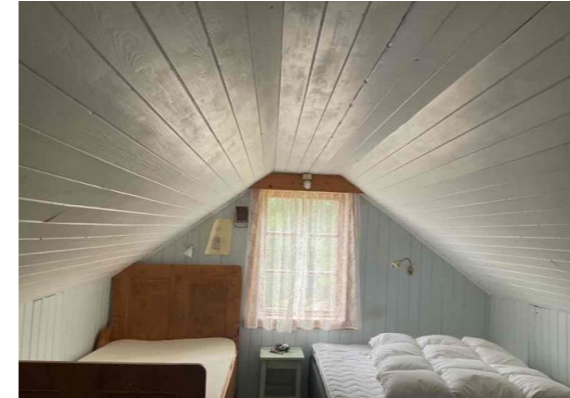
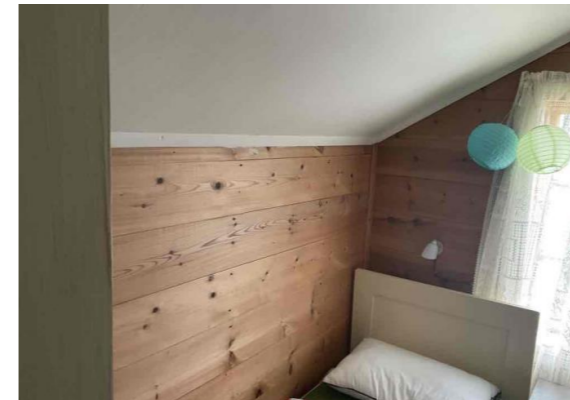
- Det er avvik: Overflatene har naturlig elde og bruksslitasje i overflatene.

Det er avvik:
Overflatene har naturlig elde og bruksslitasje i overflatene.

På gulvene er det gulvbord. På veggene er det panel, tapet, tømmerplank og finerplater. I himlingene er det panel og finerplater. I enkelte rom er overflatene malte.

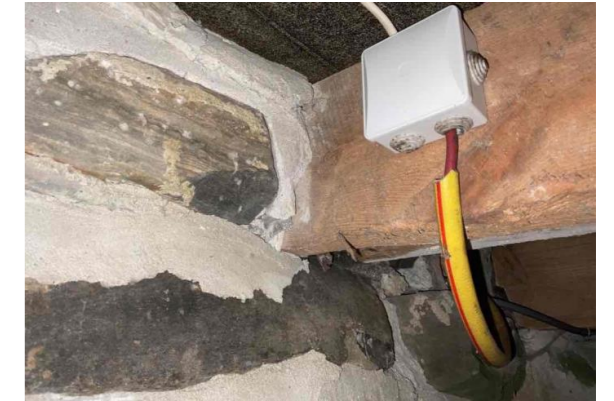
- Målt høydeforskjell på over 20 mm innenfor en lengde på 2 meter. Tilstandsgrad 3 gis med bakgrunn i standardens krav til godkjente måleavvik. Det er påvist andre avvik: Det er naturlig svikt i gulvbjelkene

som følge underdimensjonering og naturlig konstruksjonselde. Det er spor av mott i enkelte gulvbjelker. Gulvbjelkene i rom under terreng er lagt på grunnmuren uten kapillærbrytende sjikt. Fare for fukt og råteskader vil da lettere kunne oppstå. Spor av mott i gulvbjelkene.

Innvendig > Etasjeskille/gulv mot grunn [Gå til side](#)
Målt høydeforskjell på over 20 mm innenfor en lengde på 2 meter. Tilstandsgrad 3 gis med bakgrunn i standardens krav til godkjente måleavvik. Det er påvist andre avvik:

Det er naturlig svikt i gulvbjelkene som følge underdimensjonering og naturlig konstruksjonseide. Det er spor av mott i enkelte gulvbjelker. Gulvbjelkene i rom under terreng er lagt på grunnmuren uten kapillærbrytende sjikt. Fare for fukt og råteskader vil da lettere kunne oppstå. Spor av mott i gulvbjelkene.

Etasjeskiller er av trebjelkelag uten isolasjon over kjeller.

- Målt høydeforskjell på over 20 mm innenfor en lengde på 2 meter. Tilstandsgrad 3 gis med bakgrunn i standardens krav til godkjente måleavvik.

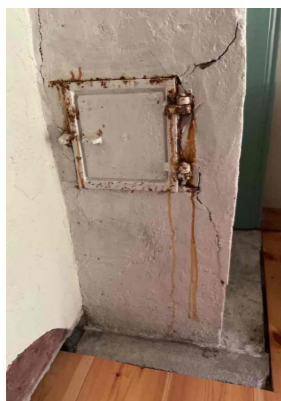
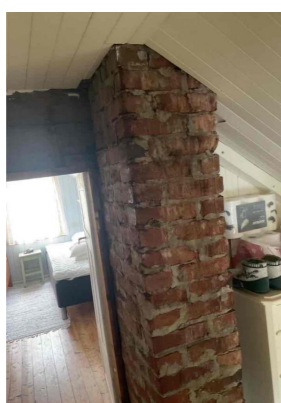
- Avstanden mellom ildstedet og brennbart materiale er for liten. Det er påvist sprekker og/eller riss i pipe. Det er påvist brennbart materiale nærmere enn 300 mm fra sotluke/feiluke. Ildfast plate mangler på gulvet under sotluke/feiluke på pipe.

Det er teglsteinspipe med pusset og malte overflater. Det er heldekkende pipebeslag i forbindelse med nytt yttertak. Eldre vedovn i kjøkken og en nyere vedovn i stuen.

- Avstanden mellom ildstedet og brennbart materiale er for liten.
- Det er påvist sprekker og/eller riss i pipe.
- Det er påvist brennbart materiale nærmere enn 300 mm fra sotluke/feieluke.
- Ildfast plate mangler på gulvet under sotluke/feieluke på pipe.

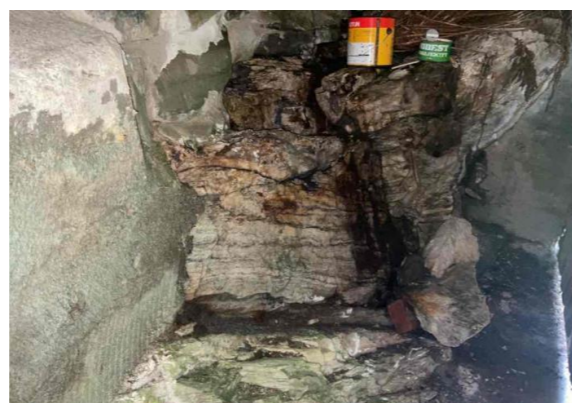
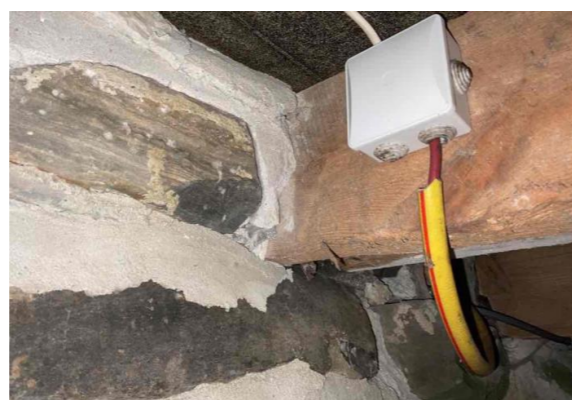
- Det er påvist synlig fuktighet på mur/gulv i kjeller. Det er påvist indikasjoner på noe fuktgjennomtrenging i kjellergulv.

Innvendig > Rom Under Terreng [Gå til side](#)
Det er påvist synlig fuktighet på mur/gulv i kjeller. Det er påvist indikasjoner på noe fuktgjennomtrenging i kjellergulv.

På veggene er det natursteinsmur og noe betong. Noe fjell i dagen. Synlige gulvbjelker for etasjeskille mellom kjeller og 1.etasje. Rommet har betonggulv. Hulltaking er ikke fortatt. Rommet har en konstruksjon som gjør hulltaking unødvendig.

- Det er påvist synlig fuktighet på mur/gulv i kjeller.
- Det er påvist indikasjoner på noe fuktgjennomtrenging i kjellergulv.

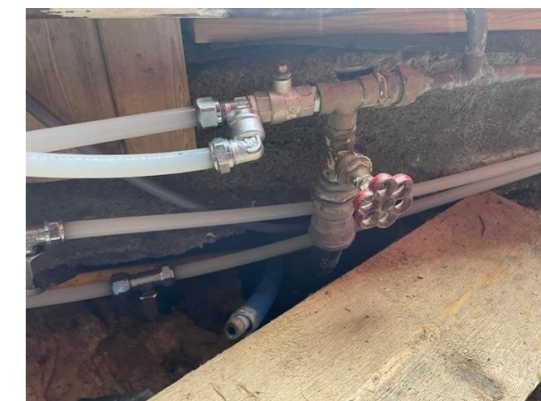
- Det er avvik: Det er ikke lagt inn varmtvann i boligen. Det er kun vannrørene i selve innredningen som er kontrollert. Vannkvaliteten tilfredsstiller ikke kravet til drikkevann.

Det er kun rør i rør fra hjørne på huset og inn til kjøkkenbenken. Stoppekraner er montert på hjørne av husveggen ved treplattingen

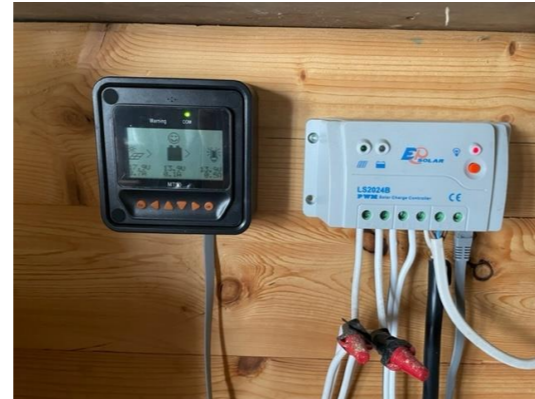
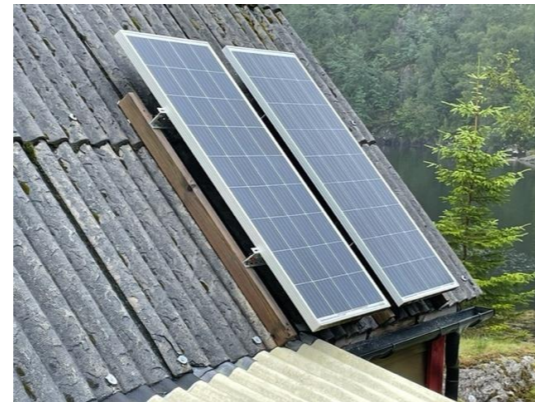
12V solcelleanlegg i fritidsboligen, uthuset og i sjøbua er ikke kontrollert av takstmann. Tilstandsgraden er basert på at det ikke er feil på anleggene. For tilstandsvurdering må elektriker utføre en utvidet kontroll.
