*GADDEVEGEN 10
FLORØ*

| 30 | Tilstandsrapport 05.10.23 |

Tilstandsrapport

TOMANNSBOLIG

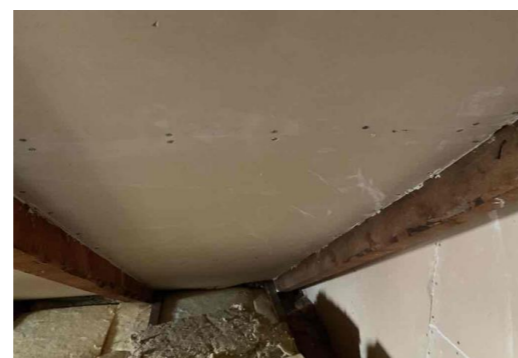
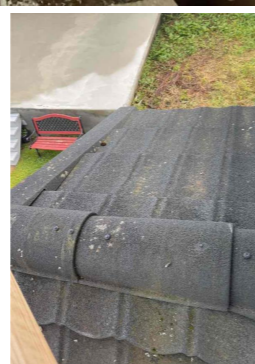
Taktekking av stålpanner og undertak av rupanel. Vindskibord og loddbord i trevirke. Taket er besiktiget fra bakkenivå.

- Mer enn halvparten av forventet brukstid er oppbrukt på undertak.

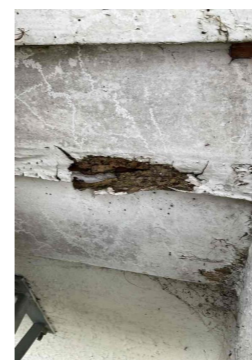
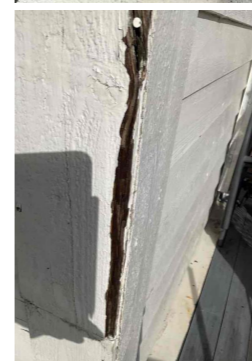
Veggene har bindingsverkskonstruksjon fra byggeåret. Fasade/kledning har liggende bordkledning. Bordkledningen er skiftet, men dette er trolig noen år tilbake i tid.

- Det er påvist spredte råteskader i bordkledningen.
- Det er ingen eller liten lufting i nedre kant av kledning mot grunnmur.

- Råteskadet trekledning må skiftes ut.
- Det bør foretas tiltak for å bedre lufting av kledningen.

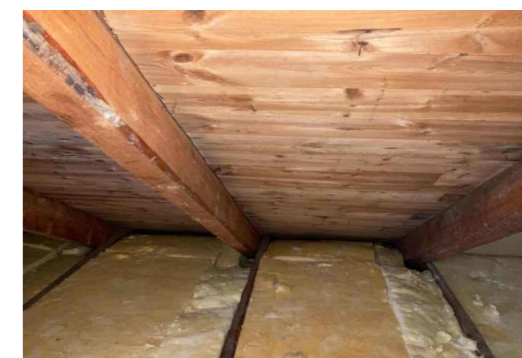
Plassbygd takkonstruksjonen som er oppført som saltak med taksperr. Det er lagt gulv på mindre del av kaldtloftet. Takkonstruksjonen mot kaldtloftet er etterisolert og har en isolasjonstykkelse på ca 20 cm. Lagt gips på undertak inn fra naboleiligheten.

- Det er begrenset/dårlig ventilering av takkonstruksjonen.

Det er ikke dampsperre i himlingen mot kaldtloftet. Mindre del av takkonstruksjonen er lukket og ikke kontrollert. Noe retningsavvik på taksperrene.

Utføre kontroll av isolert takkonstruksjon som er lukket. Bør legge brannhemmende plater på taksperrene som ligger nærmere en 1.2m fra naboen med tanke på brannsikkerhet. Taksperrene fungerer med dagens standard med tanke på registrerte retningsavvik.

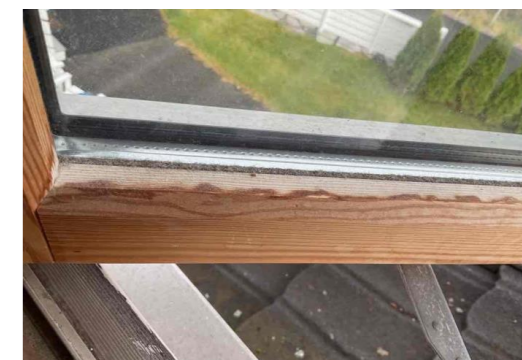
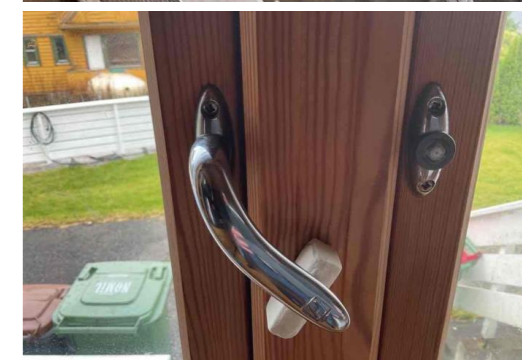
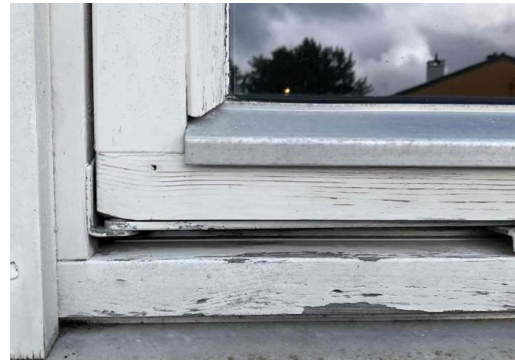
Vinduer i malte trekarmer med 2-lags glass.

- Karmene i vinduer er slitte og det er sprekker i treverket.
- Det er påvist tegn på innvendig kondensering av enkelte glass.

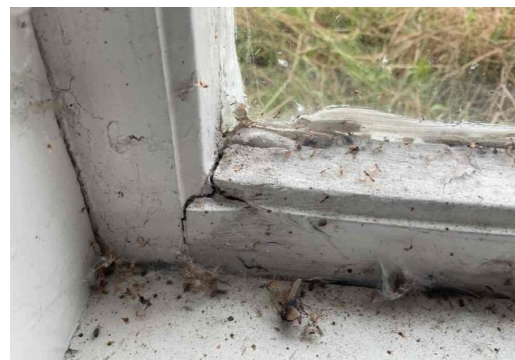
På kaldtloftet og noen vinduer i kjelleren har 1-lags glass i trekarm.

- Det er påvist at enkelte vinduer er vanskelig å åpne/lukke.
- Det er påvist tegn på innvendig kondensering av enkelte glass.

Råteskader i vinduskarmene.

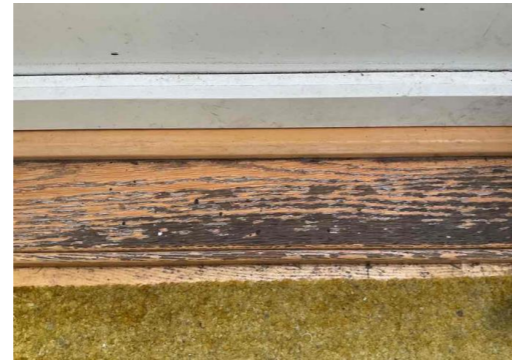
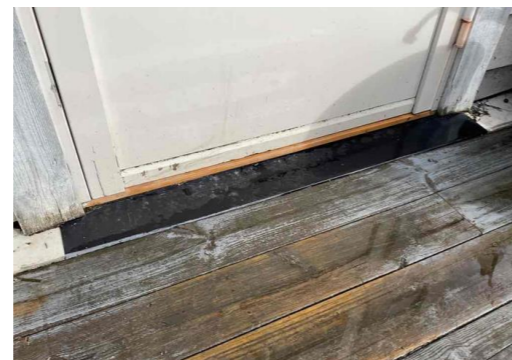
Ytterdør med vindusfelt med 2-lags glass fra 2003. Balkongdør fra 2016 med 2-lags glass. I vaskerommet er det montert brannør mot naboen sitt areal.

Noe slitasje på ytterdøren og på balkongdøren. Slitasje på dørtersklene. Balkongdøren burde ha hatt større avstand til treplattingen med fare for fuktskader.

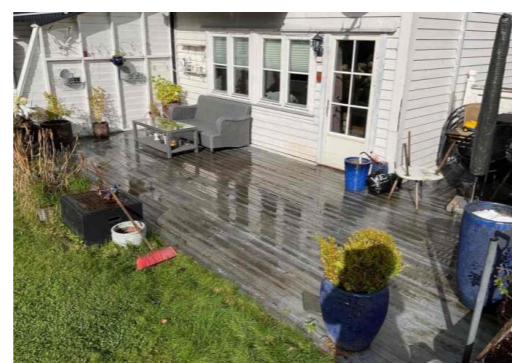
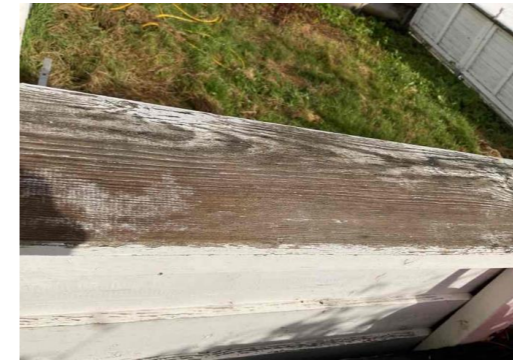
Fra stuen er det tilkomst til platting på mark i trevirke. Plattingen har et areal på 28 m². Det er monter sveivemarkise. Levegg og rekkverk i trevirke med malte overflater.

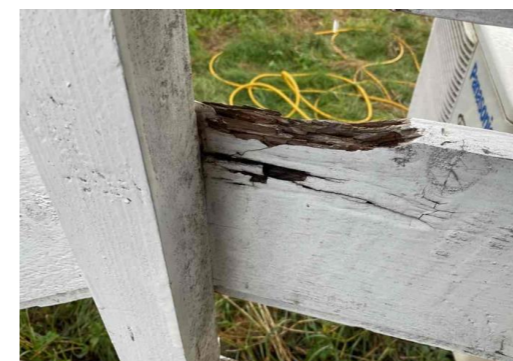
Ved inngangspartiet er det trapp i betongkonstruksjon med malt rekkverk i trevirke. Overbygg over øvre del av trappekonstruksjonen.

- Rekkverkshøyder er under dagens forskriftskrav til rekkverk i trapper.
- Åpninger i rekkverk er ikke i henhold til krav i dagens forskrifter.

Råteskader i rekkverk og malingslitt.

Skifte ut bord med råteskader.

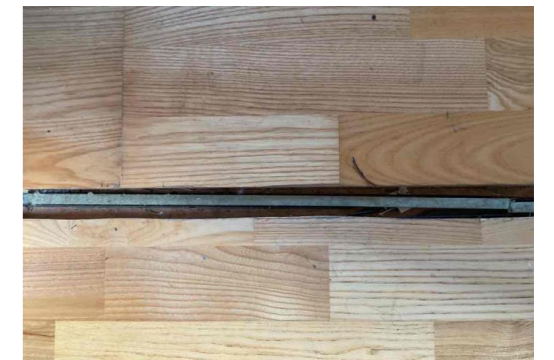
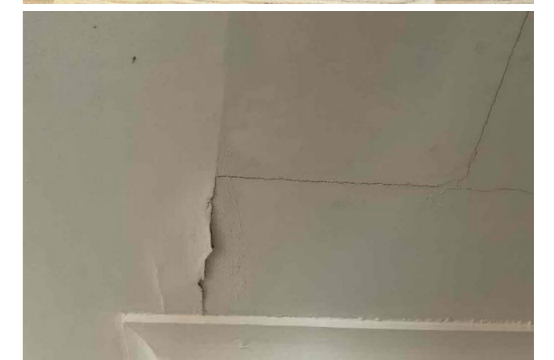
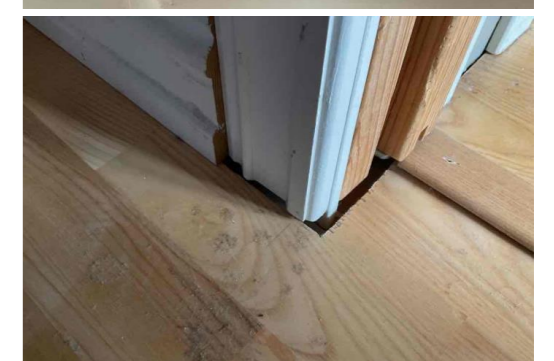
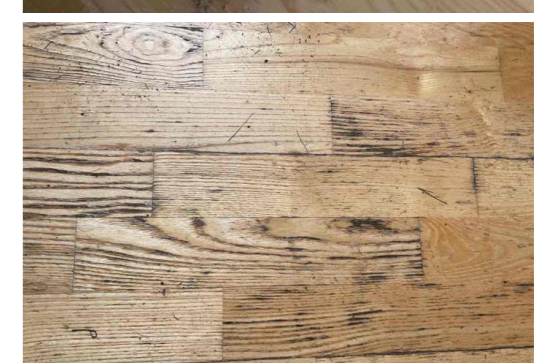
Etasjeplan.

Parkett på gulvene. På veggene er det malte overflater på underlag av panel, strie og tapet. I himlingene er det panel.

Mangler listverk over den ene døren.
Parkettgulv har merkbar med slitasje.
Sprekker i himlingen i det ene soverommet.
Mangler listverk rundt sikringsskapet.
Det er sprekker i skjøter på veggplatene.
Glip mellom parkettgulv og dørkarmen.

Vedlikehold eller utskiftning av parkettgulv med slitasje.
Overflater med slitasje/sprekker må moderniseres.
Montere listverk der hvor dette mangler.
Tette glip mellom dørkarmen og parkettgulv.

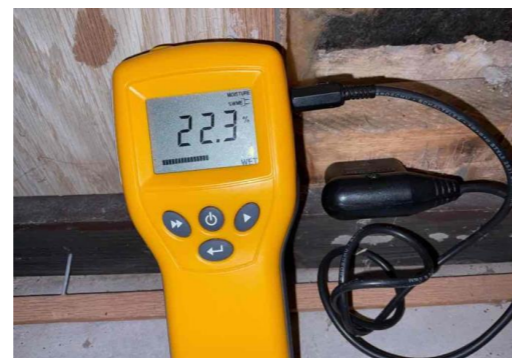
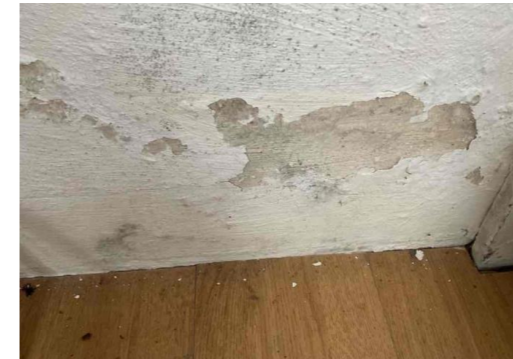
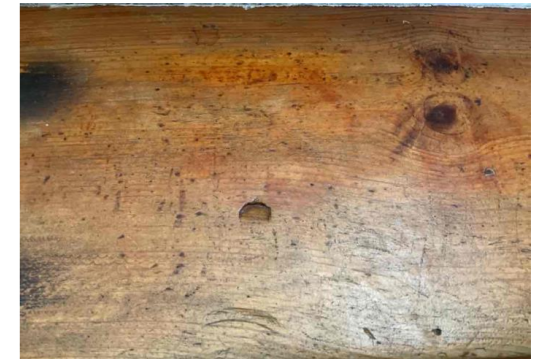
Betonggulv på mark. På veggene er det malt murpuss. I boden er det noen vegger som er etterisolert og har finerplater i overflatene. I himlingen er det panel.

- Det er påvist indikasjoner på noe fuktgjennomtrenging i kjellergulv.
- Det er påvist indikasjoner på noe fuktgjennomtrenging inn i kjellermur.
- Det er påvist synlige fukt/råteskader i treverk i underetg./kjeller, hulltaking er derfor ikke nødvendig

Det ble målt 22.3 % trefukt/vektprosent.

- Det påviste fuktnivå gir grunn til å overvåke konstruksjonen jevnlig for å se utvikling over tid, og eventuelt foreta tiltak for å unngå fuktskader.
- Det må foretas tiltak for å utbedre årsak til fukt-/råteskadene samt utbedre råteskadene
- Det anbefales at alt treverk i kjeller fjernes og at kjelleren har mest mulig åpne murkonstruksjoner med god utlufing.

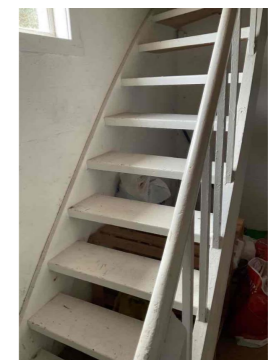
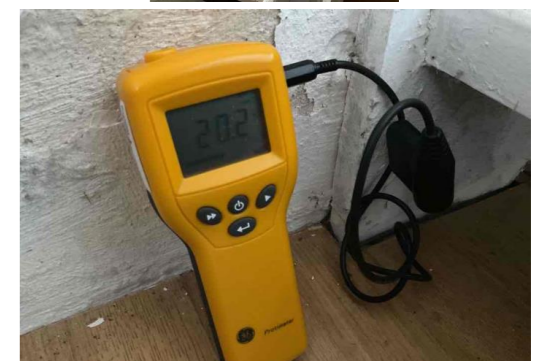
Mellom kjelleren og etasjeplan er det malt tretrapp.

- Rekkverkshøyder er under dagens forskriftskrav til rekkverk i trapper.
- Det mangler håndløper på vegg i trappeløpet.

Målt fukt i trappevingen.

Bør etablere kapillærbrytende lag mellom trappen og grunnmuren får å unngå fuktskader.

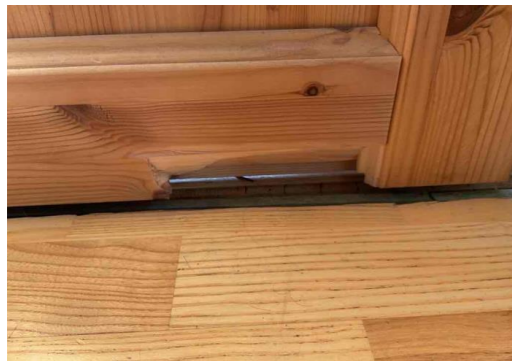
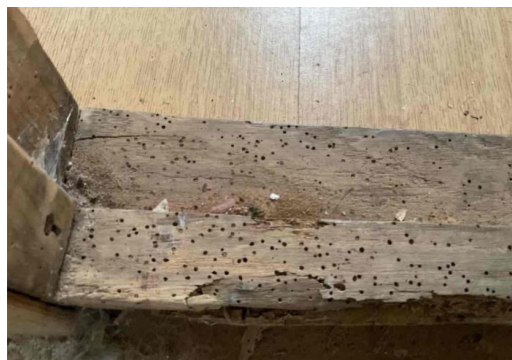
Innvendige dører

- Enkelte av innvendige dører har en del slitasje.

Skade på den ene skyvedøren på loftet. Mott i karm på innvendig dør i kjelleren.

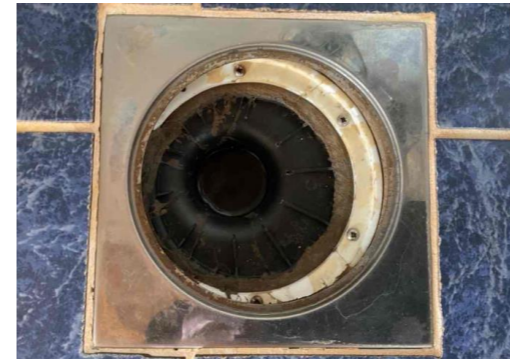
Det er to plastsluker. Smøremembran med ukjent utførelse. Det er sluk av plast under boblebadekaret.

- Mer enn halvparten av forventet brukstid er oppbrukt på membranløsningen

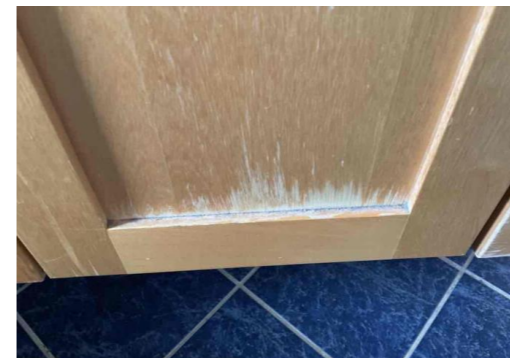
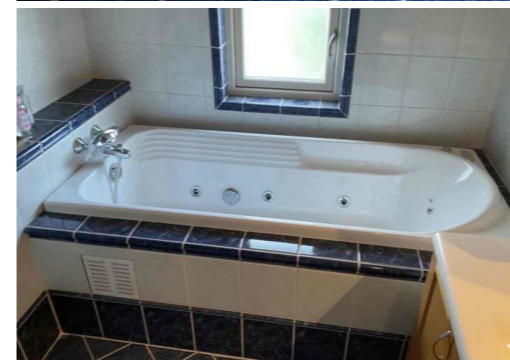
Sanitærutstyr og innredning

- Det er ikke påvist tilfredsstillende løsning for å synliggjøre lekkasje fra innebygget sisterner.

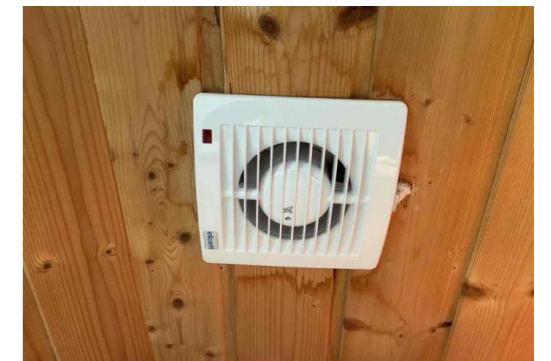
Ventilasjon

Det er elektrisk styrt vifte i himlingen.

Det ble målt fukt i takpanel ved baderomsviften.

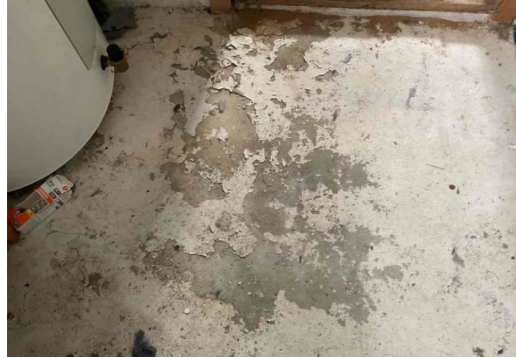
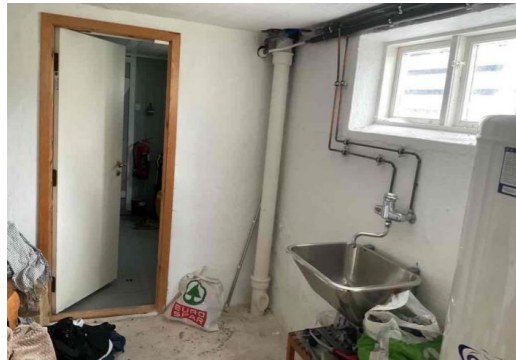
Malt betonggulv. På vegene er det malte overflater på underlag av betong. I himlingen er det malt murpuss. Rommet er innredet med stål skyllekar, benkeplate og overskap. Sluk av støpejern med standard fra byggeåret.

- Våtrommet må oppgraderes for å tåle normal bruk etter dagens krav.

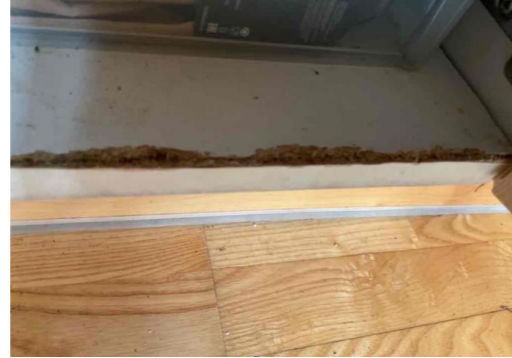
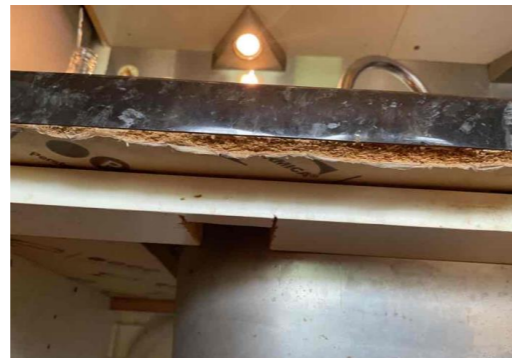
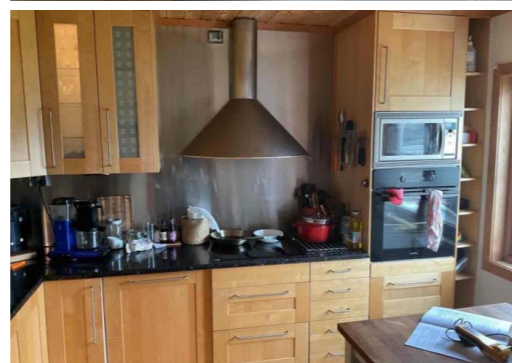
Kjøkkeninnredning fra Ikea med fronter av finer, laminert benkeplate og stål oppvaskkum. I innredningen er det integrert induksjon koketopp, mikrobølgeovn, stekeovn og oppvaskmaskin. Kjøleskap med isbitmaskin, men det mangler noen komponenter og er heller ikke tilkoblet vann. På to av veggene er det montert plater i børstet stål for å unngå vannsøl på veggene.

- Det er påvist skader på overflater/kjøkkeninnredning utover normal slitasjegrad.

Det er fuktskader på bunnplaten og på benkeplaten ved oppvaskkum. Den ene skapdøren har delvis løsnet og må festes.

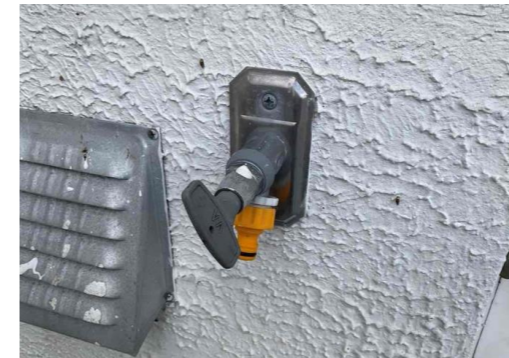
Vannledninger

Vannrør av rør i rør og av kobber. Det er installert rørsentral i det ene soverommet med overløp til bad. Det er montert vannutkaster for tilkobling av hageslange.

- Mer enn halvparten av forventet brukstid er oppbrukt på innvendige vannledninger.

- Det er ikke behov for utbedringstiltak siden anlegget fungerer i dag, men ut ifra alder kan skader plutselig oppstå på eldre anlegg.

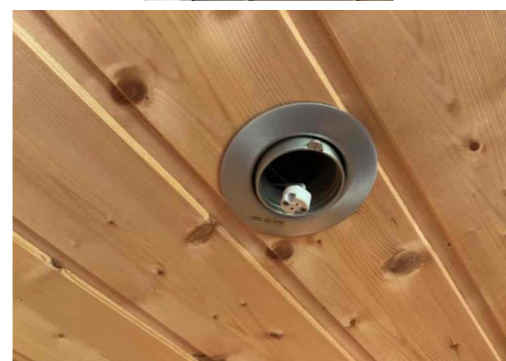
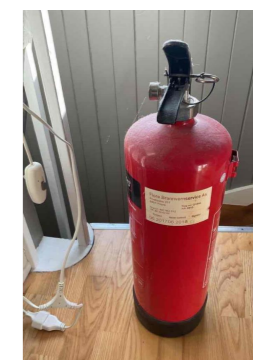
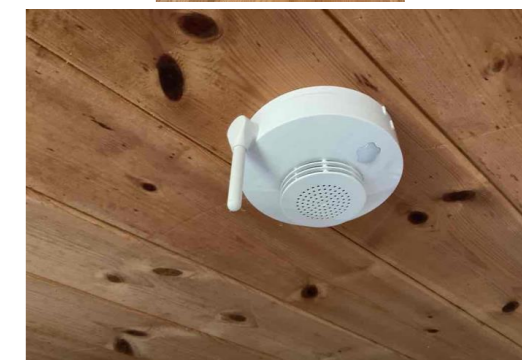
Løs stikkontakt i det ene soverommet. Mangler en pære i en av spottene. Mangler en bryter på styringspanelet til bad. Det er lagt opp rør for sentralstøvsuger, men ikke montert selve driftsenheten. Det elektriske anlegget er ikke kontrollert av takstmann, siden dette ligg utenfor takstmann sitt fagfelt. For tilstandsvurdering på det elektriske anlegget anbefaler det nærmere kontroll av el-fagmann. Anbefaler alltid utvidet el-kontroll når dette ikke foreligger. Tilstandsgraden er basert på at det ikke er feil eller mangler på anlegget, utover normal elde og bruksslitasje.

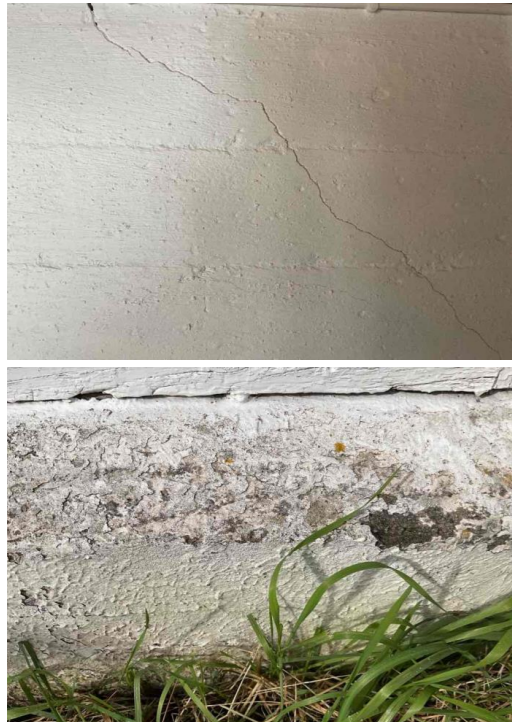
Bygningen har grunnmur i betongstein og antatt stripefundamenter av betong under grunnmur.

- Det er registrert skråriss som er symptom på setninger.
- Grunnmuren har sprekkdannelser.
